Informe técnico A-015/2010

Accidente ocurrido el día
29 de mayo de 2010, a la
aeronave PIPER PA 25-260,
matrícula EC-CVD, operada
por Aviación Agrícola
J. Carreño, S.L., en el término
municipal de Aldeanueva
de Barbarroya (Toledo)

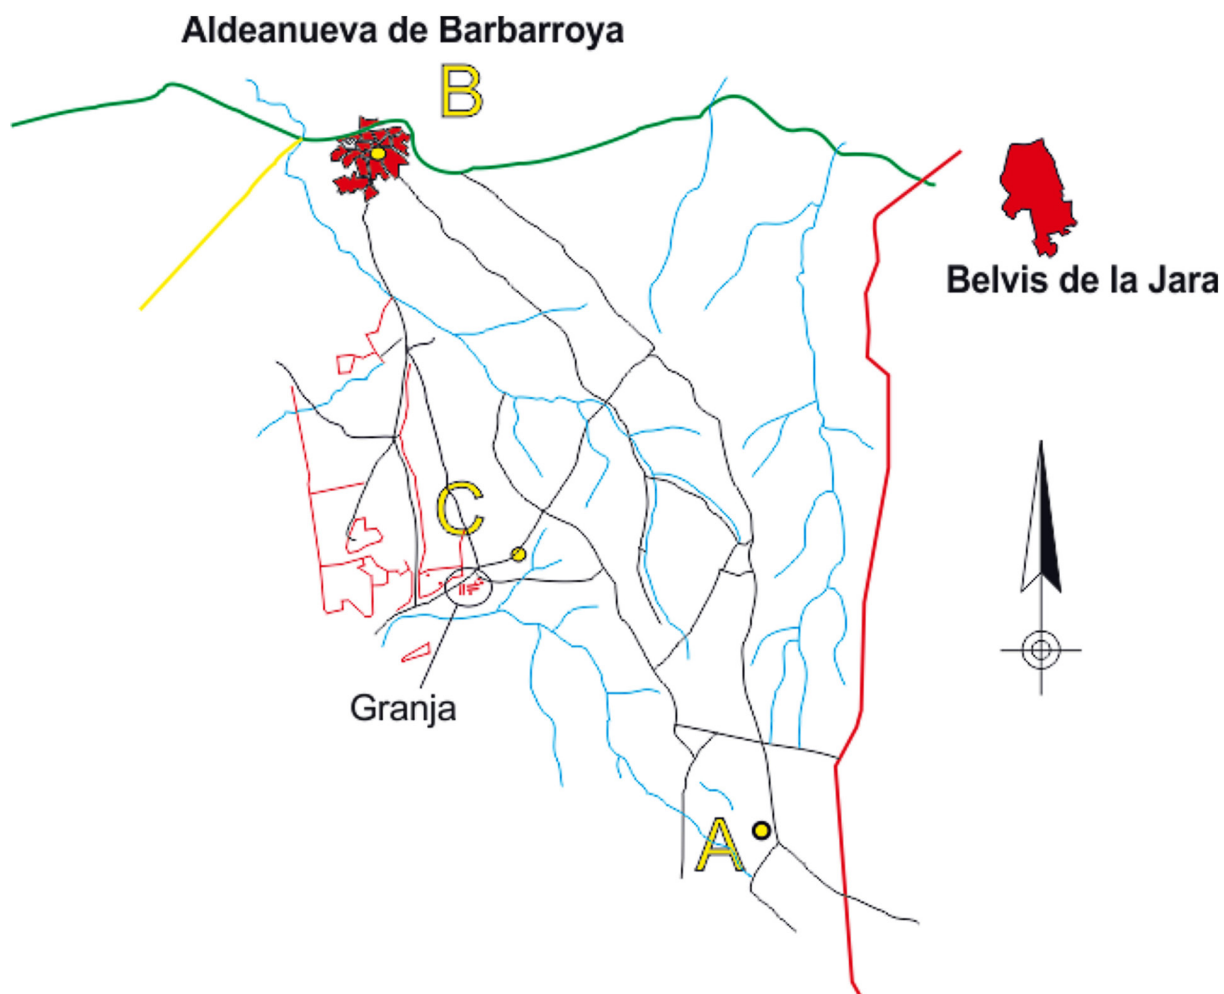
La trayectoria seguida se recoge en el siguiente plano, véase Figura 1.

Como se ve, la aeronave despegó de la pista provisional, punto A (680 m de altitud), y se dirigió a la población de Aldeanueva de Barbarroja, punto B (494 m de altitud), distante 7,4 km al Noroeste. Los testigos de esta localidad manifestaron que la vieron volar sobre la población a baja altura e indicaron que se podía distinguir la cabeza del piloto.

En las mismas condiciones de vuelo, se dirigió hacia el punto C (585 m de altitud) donde se estaba tratando el cultivo, situado a unos 4 km al Sur. En el camino, y próxima a una granja cercana en la que había personas trabajando, realizó dos círculos amplios, virando a la derecha. Estas personas confirmaron que volaba a baja altura y que la vieron alejarse para empezar un nuevo viraje en el mismo sentido. Poco después la perdieron de vista y, al poco rato, oyeron el ruido de un golpe, al tiempo que dejaron de oír el sonido del motor. Entendiendo que había sucedido un accidente avisaron por teléfono a los servicios de emergencia y se dirigieron en dirección al lugar donde encontraron la aeronave sobre el terreno.

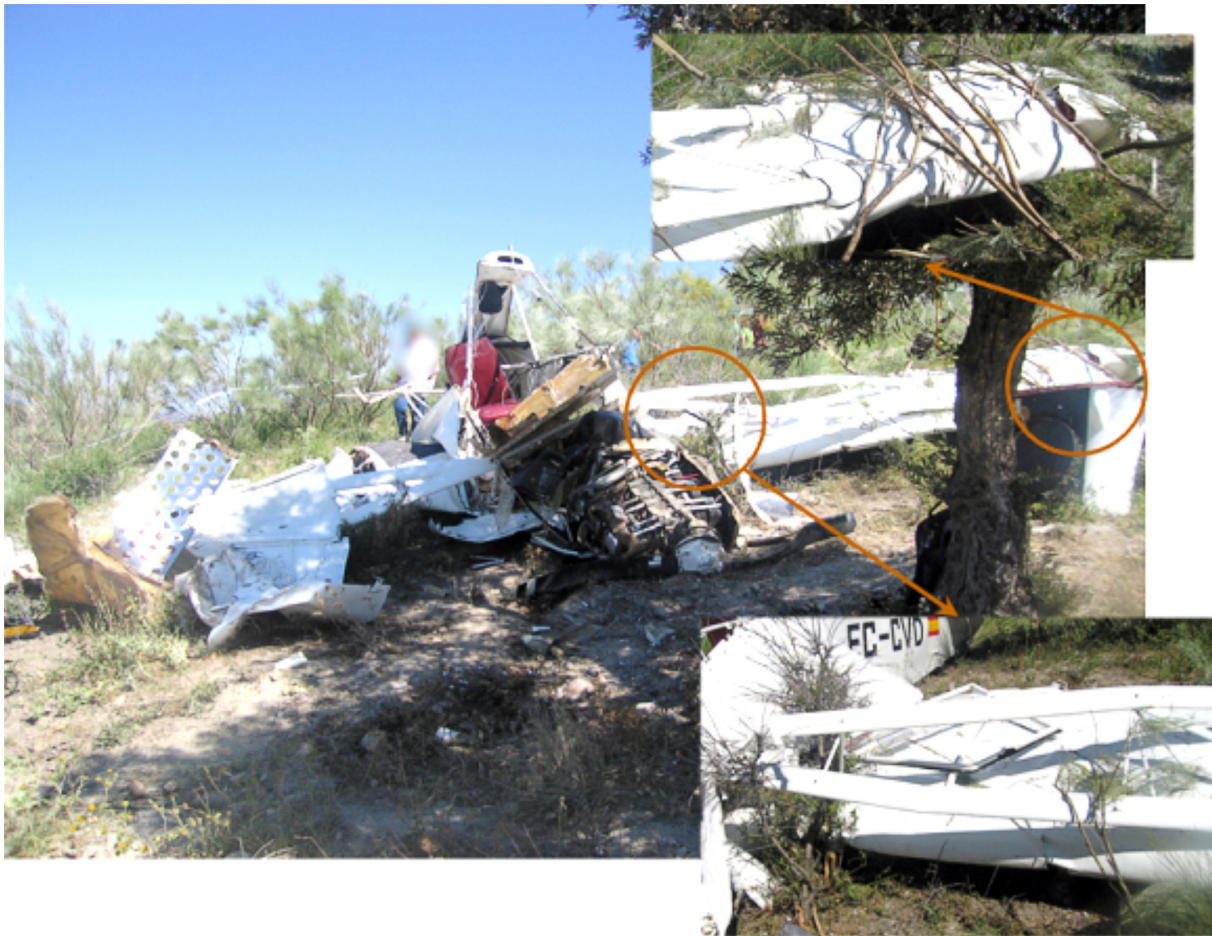
Figura 2. Restos de la aeronave

Cada zona referida mostraba los siguientes detalles. En el plano izquierdo, el borde marginal estaba deformado hacia la parte superior, la zona del encastre de las riostras sobre éste hundida y, a su vez, en la proximidad de las riostras al encastre en el fuselaje arqueadas hacia abajo. Véase Figura 2.

La zona del compartimento motor y de la tolva estaba colapsada. El motor y hélice desviados hacia la izquierda respecto al eje longitudinal del fuselaje y, finalmente, el plano derecho con fuertes arrugas en su borde de ataque y en el extradós.

Los daños de los restos muestran que la aeronave toca con la punta de plano izquierdo y pivota sobre él para golpear con la zona frontal del motor en una importante actitud de morro abajo que, al colapsarse la estructura, produce que el plano derecho impacte con su borde de ataque en el suelo.

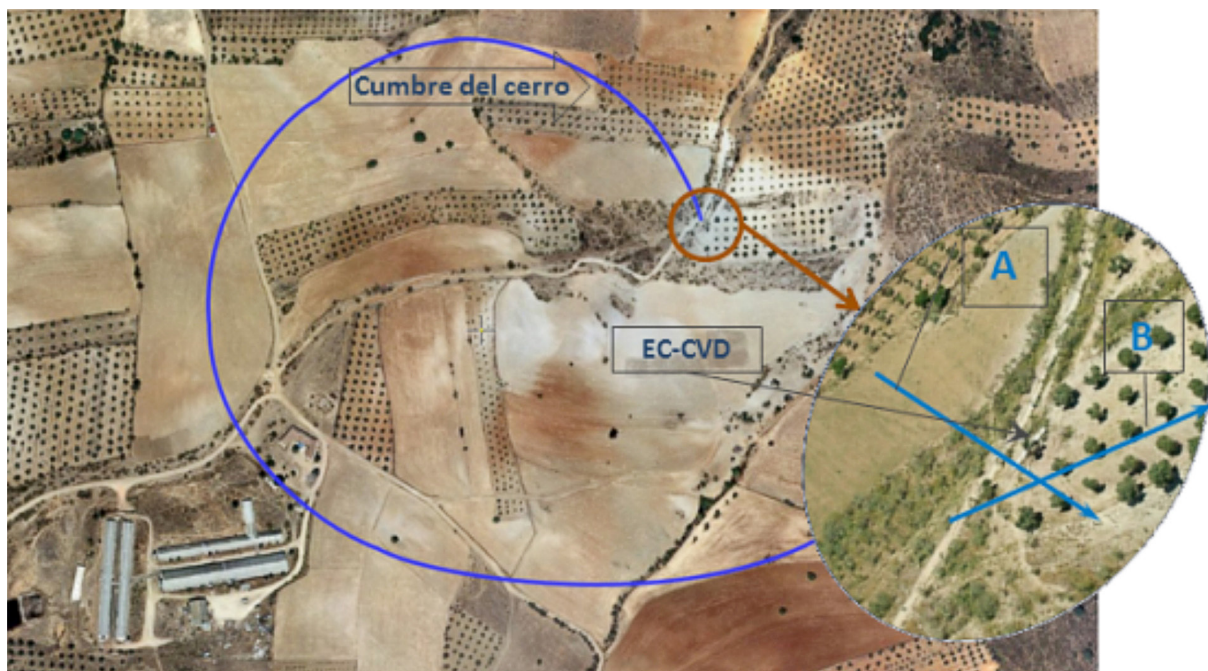
Figura 3. Trayectoria estimada

Como se muestra en la Figura 3 la aeronave trazaba un viraje hacia la derecha. Cuando sobrevuela la cumbre del cerro inicia un descenso con rumbo indicado por la línea «A» al mismo tiempo que intenta alinearse con la dirección en la que se extiende la finca, línea «B». La maniobra supone una pérdida de altura en una actitud de picado con alabeo a la izquierda. En esos momentos la aeronave iba configurada con un punto de flaps y motor cercano al máximo de potencia.

Por lo descrito anteriormente se considera que el piloto intentó hacer una simulación de descarga de producto sobre el cultivo y cuando trataba de corregir el rumbo que llevaba para alinearse con el cultivo se precipitó contra el terreno. Asimismo, se estima que pudo existir una incorrecta estimación de la distancia que separaba la aeronave del suelo, incrementada por la dificultad de realizar una aproximación a la pasada sobrevolando un terreno en pendiente.
