## Informe técnico IN-016/2014

Incidente ocurrido el día 13 de junio de 2014, a las aeronaves Boeing 737-800, matrícula OO-JLO, operada por JetAirfly, y Boeing 737-800, matrícula D-AHFH, operada por TuiFly, en el aeropuerto de Palma de Mallorca (Illes Balears)

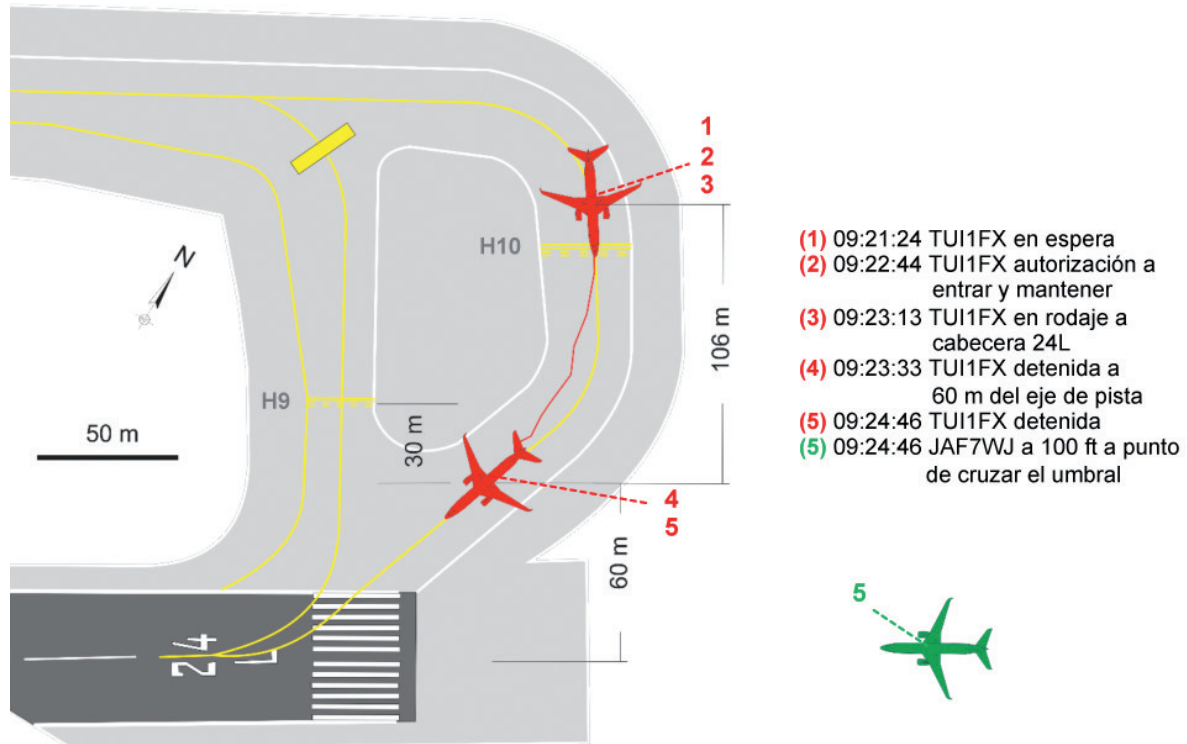
Cuando se produjo la cancelación para entrar y mantener, la aeronave en espera (TUI1FX) ya había iniciado su desplazamiento hacia la cabecera, había rebasado el punto de espera y, aunque no había penetrado en la pista propiamente dicha, se encontraba a 60 m del eje de la misma (figura 1).

eventos que se describen a continuación. La figura 1 muestra las posiciones relativas de las aeronaves en rodaje (representada en color rojo) y en aproximación (representada en color verde) durante el incidente.

Figura 1. Posición<sup>14</sup> relativa de las aeronaves en rodaje (TUI1FX, rojo) y aproximación (JAF4WJ, verde)

El aeropuerto de Palma de Mallorca<sup>19</sup> (LEPA), de 27 ft de elevación, tiene dos pistas paralelas denominadas 06L/24R y 06R/24L. El acceso a la cabecera de la pista 24L tiene dos puntos de espera denominados H9 y H10, cuya distancia al eje de pista es de 90 m y 150 m, respectivamente<sup>20</sup>. La disposición de estos puntos de espera se muestra en la figura 1.
