## Informe técnico IN-028/2016

Incidente ocurrido el día 24 de julio de 2016, a las aeronaves AIRBUS A320, matrícula EC-MGE, operada por VUELING, y BOEING 767-300, matrícula EI-CMD, operada por BLUE PANORAMA, en el UIR de Barcelona

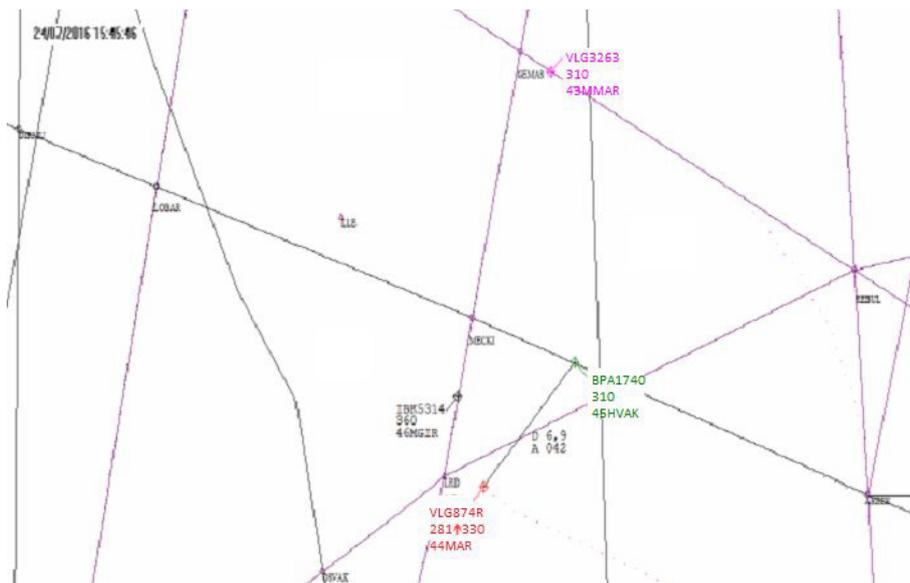
Figura 3. Vuelo VLG874R en ascenso

En la Figura 3 se observa el vuelo VLG874R en ascenso a FL330 una vez autorizado por el controlador del sector PP2, así como los tráficos BPA1740 y VLG3263.

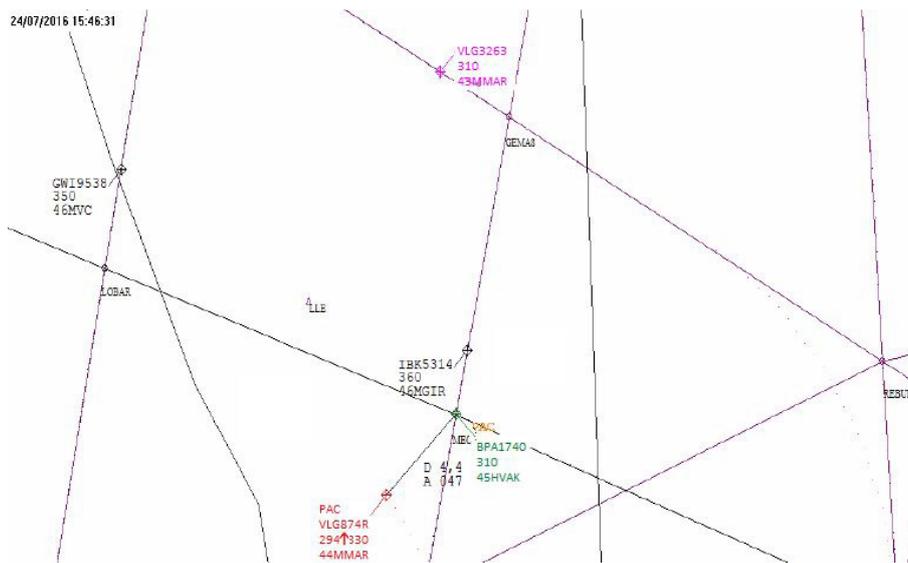
Figura 4. Reducción de la distancia entre aeronaves

Al disminuir la distancia entre los vuelos VLG874R y BPA1740 se produce la activación de la alarma de proximidad (PAC), tal como se refleja en la Figura 4.

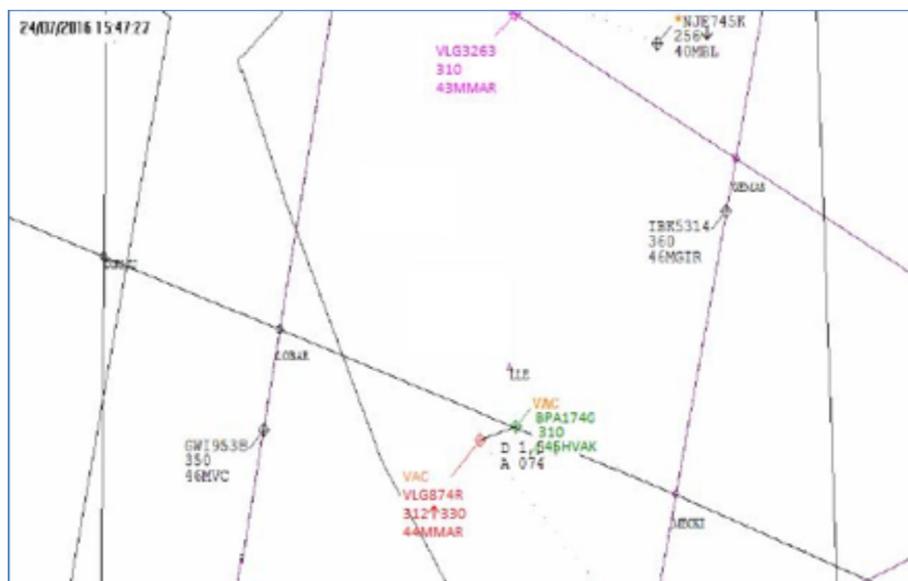
Figura 5. Mínima distancia entre las aeronaves

A las 15:47:27 se produjo la mínima separación entre las aeronaves, siendo según datos obtenidos de la traza radar de 1.5 NM de separación horizontal y 200 ft de separación vertical.

En la Figura 5 puede observarse el momento de máximo acercamiento entre ambos tráficos.
