INFORME TÉCNICO A-029/2002

Accidente ocurrido el
día 14 de junio de 2002,
al helicóptero operado
por Helieuropa Services,
modelo Agusta Bell AB
205, matrícula EC-GJL,
en el municipio de
Toraiola (Lleida)

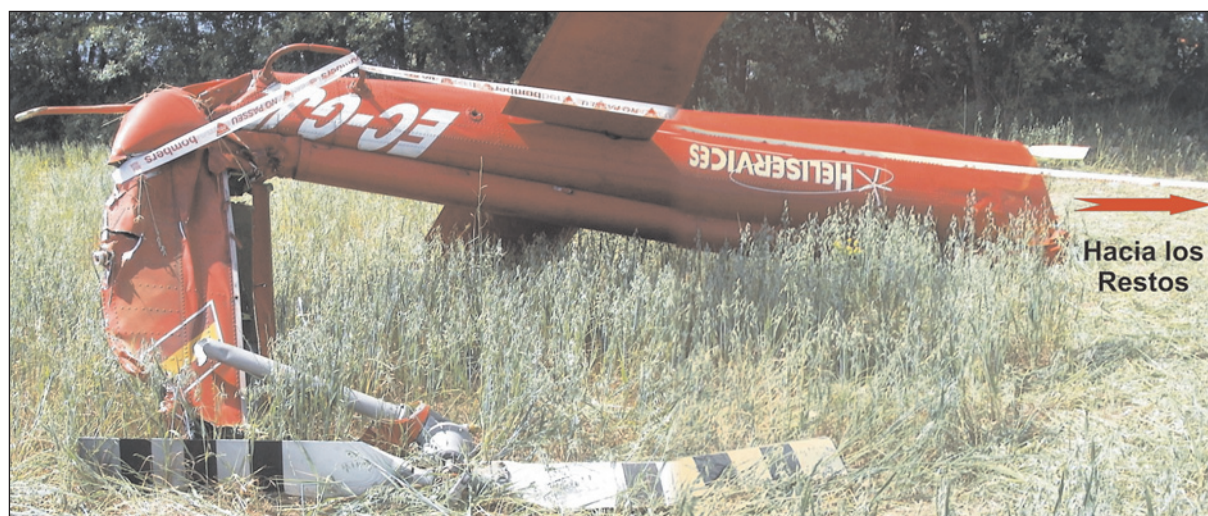
Figura 1.12.1. Restos del cono de cola

Los restos de la aeronave se encontraron en dos zonas separadas por una hilera de árboles: En una de ellas, se encontró el cono de cola en posición invertida respecto a la que tendría unido al fuselaje, y en otra, se encontraron el fuselaje, y el motor y el eje de transmisión principal separados de este. No se encontraron indicios de que alguna de las partes del helicóptero hubiera siquiera tocado alguno de los árboles de dicha hilera.

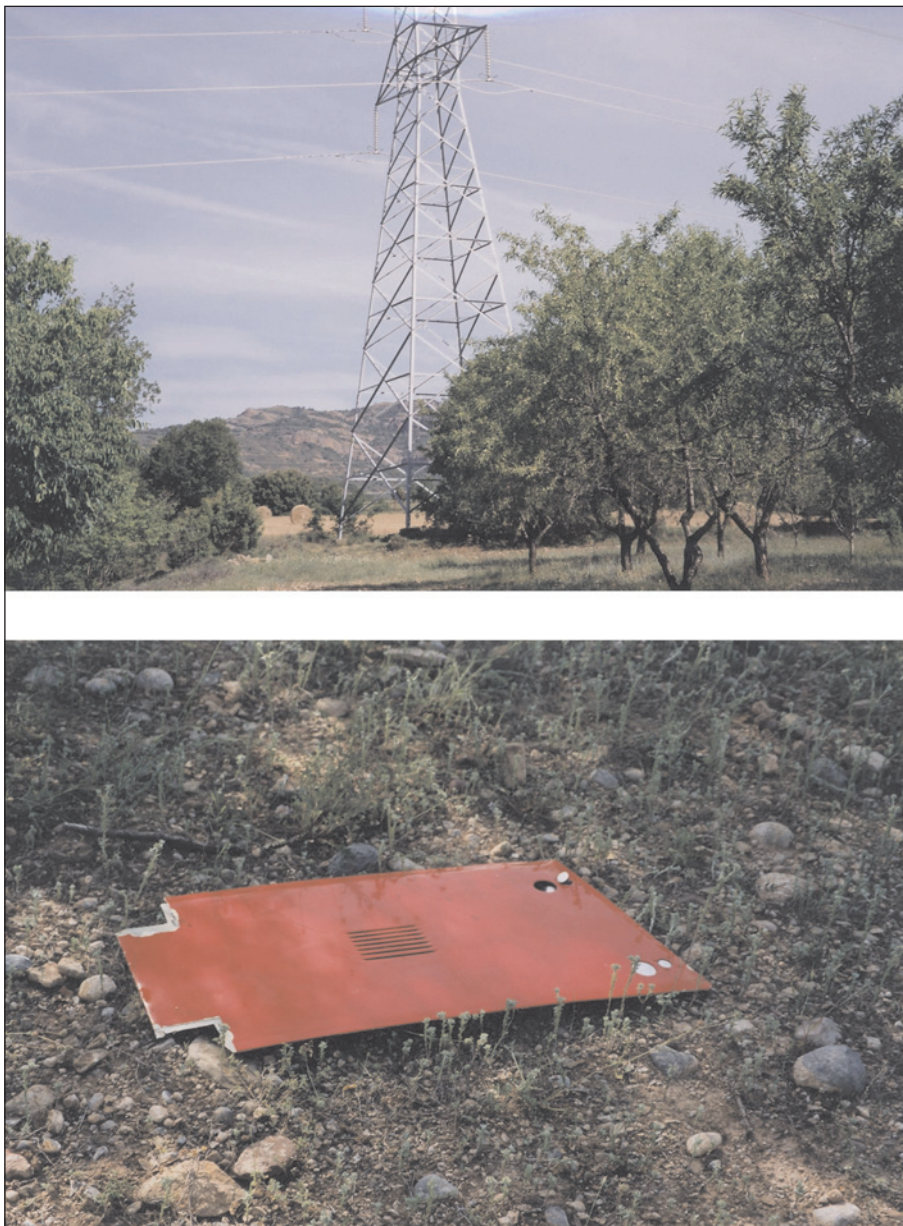
Aparte, aproximadamente a 150 metros de distancia, se encontró la tapa de un registro situado en la parte posterior derecha del fuselaje del helicóptero, cerca de la unión del cono de cola. Aproximadamente 50 metros más alejada de ésta, pasaba una línea eléctrica de alta tensión.

Figura 1.12.3. Tapa del registro y apoyo n.º 13 de la línea eléctrica

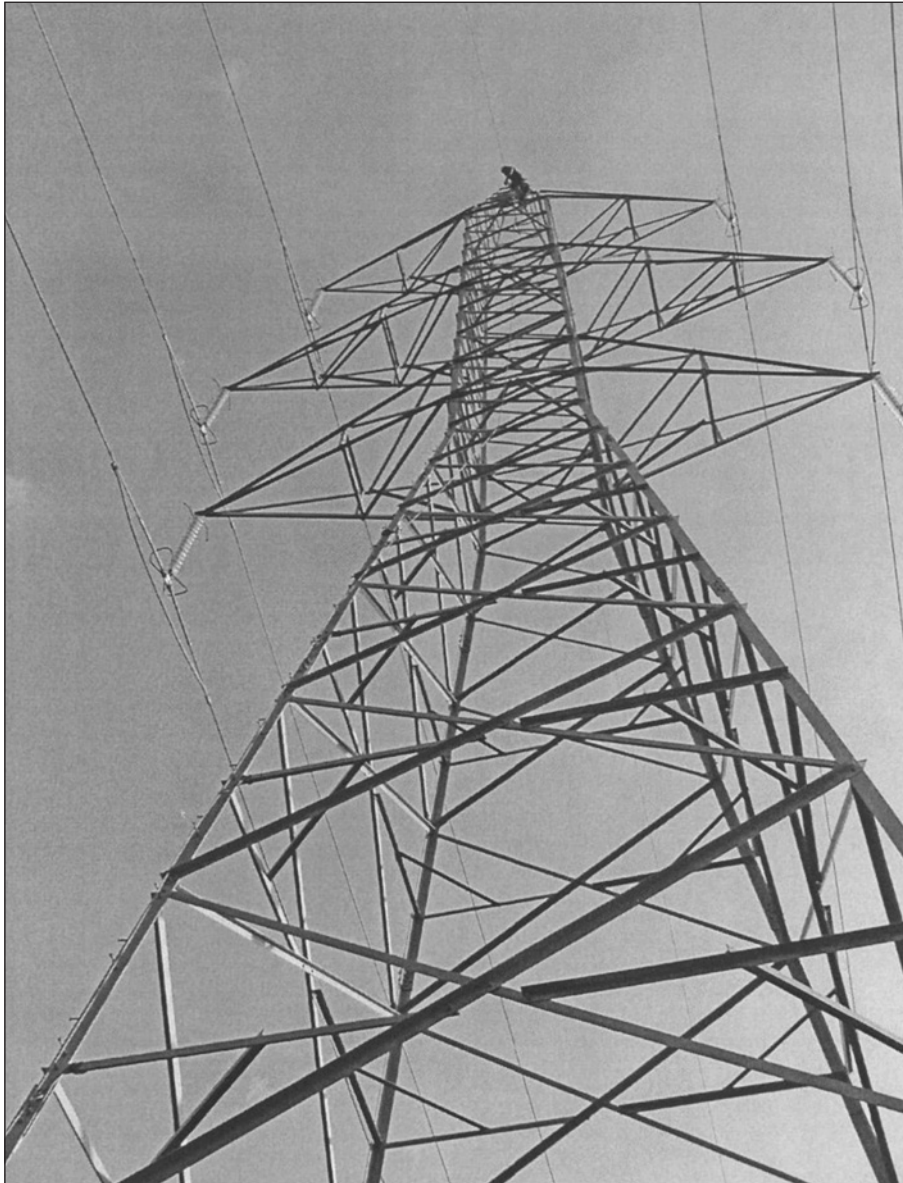
Figura 1.16.1.2. Inspección del apoyo 13

Se empezó por el apoyo 13, del tipo P2 suspensión sencilla y de 39,2 m de altura. Un Operario de Líneas subió hasta la cima del apoyo y desde lo alto observó con prismáticos todos los cables del apoyo hacia la izquierda y hacia la derecha no viendo ninguna anomalía en dichos cables ni en el apoyo. En el cable de tierra, que es el situado a más altura, se observó que la grapa que lo sustenta estaba aplomada y no había desgaste en los elementos de unión que hicieran suponer que el cable hubiera sido sometido a una tracción mayor que la que realiza su propio peso y el esfuerzo del viento.

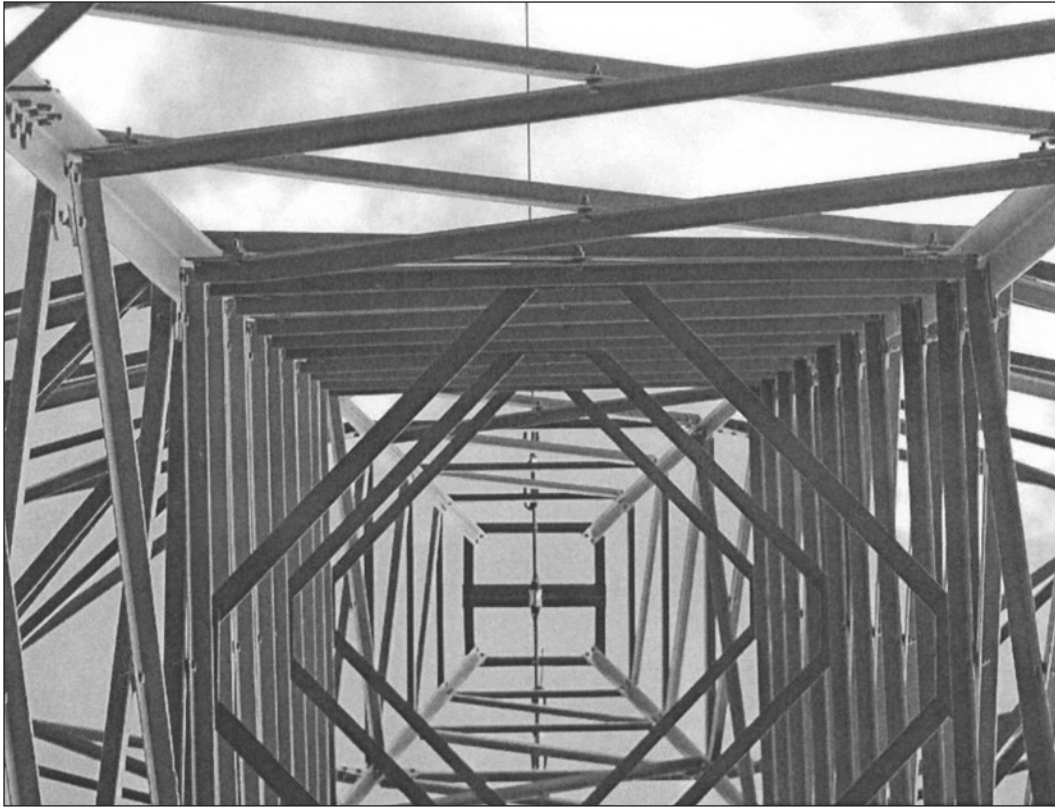
En el apoyo 12, de las mismas características que el anterior, se siguió la misma secuencia, examinando los cables desde el apoyo 11 hasta el 14, no observándose ninguna anomalía en el apoyo ni en los cables.

Figura 1.16.1.3. Apoyo 12. Grapa del cable de tierra correctamente aplomada

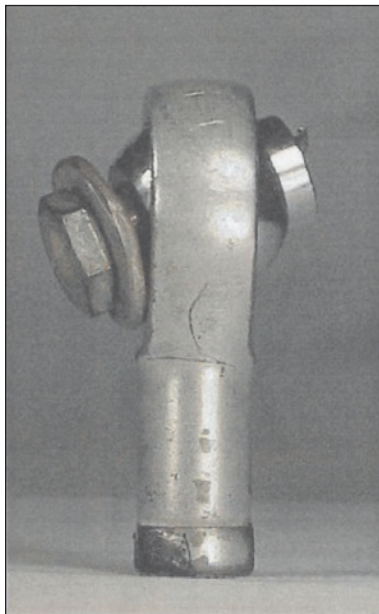
Figura 1.16.4.3. Rótula en su posición original, en el momento de la rotura

El sistema presenta una rotura en el tornillo de fijación de la varilla de cambio de paso a una de las palas del rotor de cola, no habiéndose detectado ningún otro tipo de rotura en el sistema, a excepción del tubo hueco de pared delgada que es el eje de transmisión de potencia entre las cajas de 45° y 90°.

Los caracteres macromorfológicos de la rotura (macrodeformación plástica asociada, textura suave brillante, plano aproximadamente perpendicular al eje del tornillo roto, y la ausencia de marcas típicas sobre la superficie de fractura), así como los caracteres micromorfológicos de la misma (presencia de cúpulas de eje inclinado respecto a la superficie de la rotura y escaso desarrollo, con zonas con arrastre de material permiten clasificar la rotura como una rotura dúctil por sobrecarga estática de cizalladura, bajo el micromecanismo de crecimiento y coalescencia de microvacíos, y muy probablemente con un acusado efecto de impacto de la sollicitación exterior al sistema que la produjo.

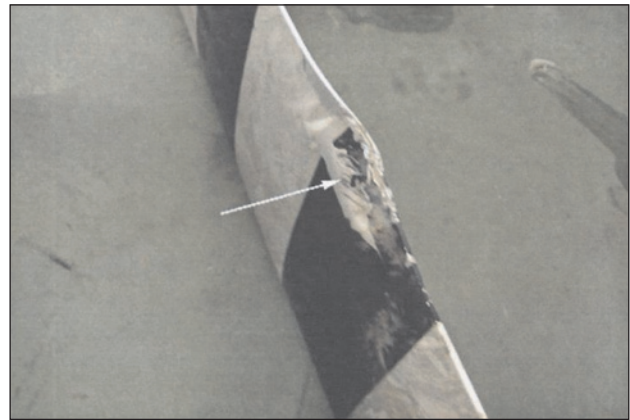
En este sentido, podemos indicar que se han encontrado marcas de apoyo fuerte de la propia cabeza de la rótula sobre su soporte, así como una elevada deformación plástica de la arandela existente entre la cabeza del tornillo y la cabeza de la propia rótula, que son coherentes con la deformación plástica que presenta el tornillo, definiendo en todos los casos una misma dirección de cizalladura. Por otro lado, se ha detectado un fuerte golpe con carácter de impronta por el intradós de una de las palas del rotor de cola, y hacia la mitad de su envergadura, muy probablemente por impacto contra el terreno, ya que en la zona de la pala que sufrió el impacto existían restos adheridos del terreno. Este impacto, por el intradós de la pala, hace que dicha pala gire sobre su eje comunicando un movimiento circular al taladro de alojamiento del tornillo de sujeción de la varilla, el cual provoca una sollicitación a cizalladura del propio tornillo. Es de hacer notar que el movimiento de la pala del rotor de cola que se induce por el impacto contra el terreno, y como consecuencia, el del taladro de unión del tornillo de fijación de la varilla de cambio de paso, son completamente coherentes con las deformaciones y roturas que se observan en la propia rótula, y tornillo de unión.

Figura 1.16.4.4. Detalle del golpe que presentaba la pala desmontada

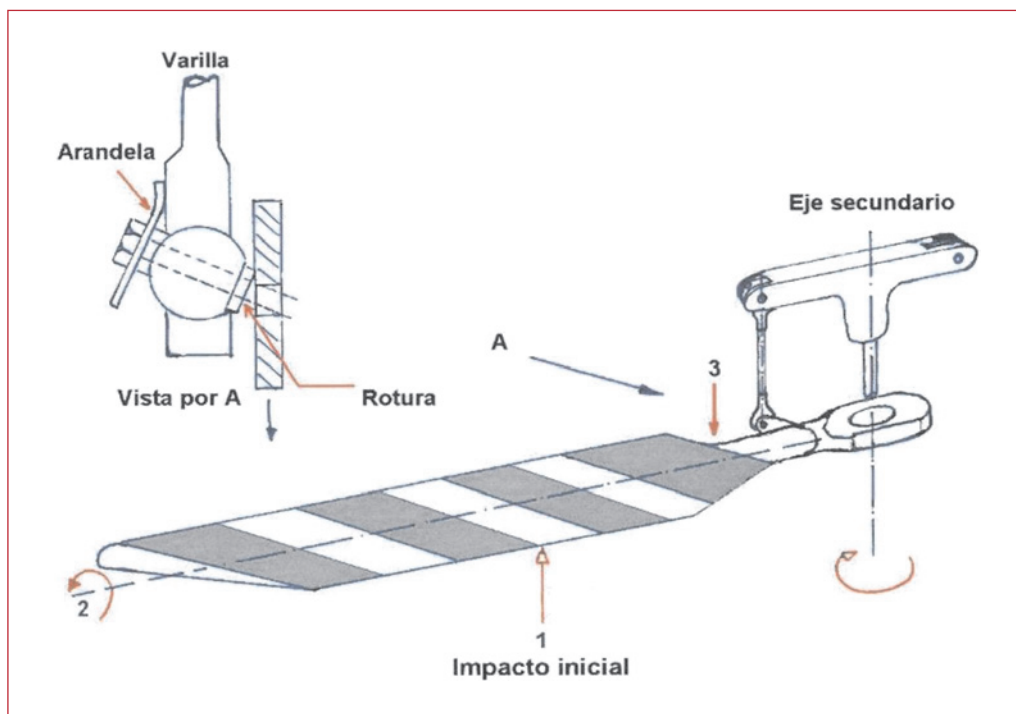
Figura 1.16.4.5. Croquis descriptivo del proceso de rotura

Según estos datos, el proceso de rotura fue el siguiente:

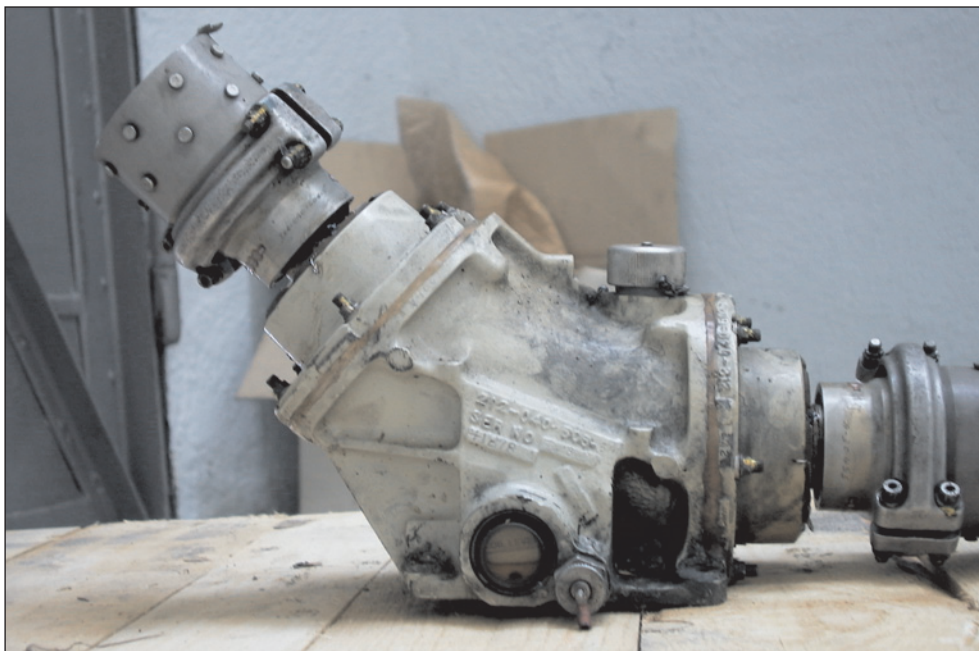
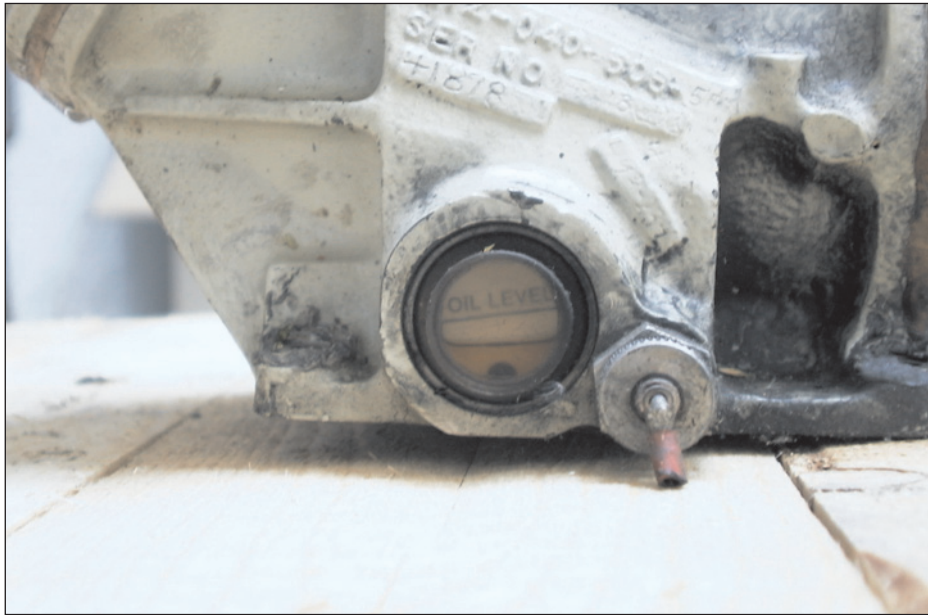
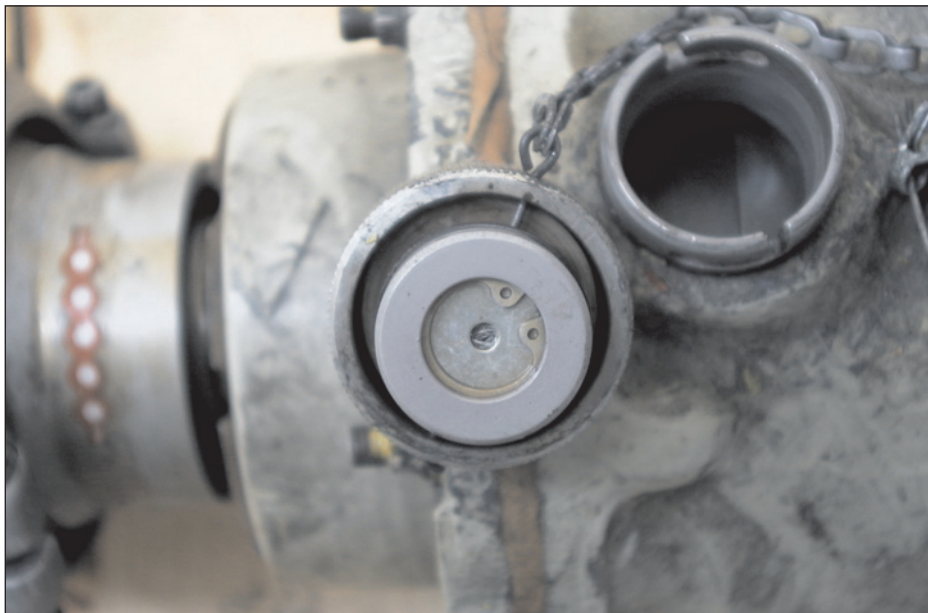
En general, la caja de 42° presentaba un buen aspecto exterior. No había sufrido impactos directos y, en apariencia, tampoco los había sufrido como consecuencia del impacto del cono de cola con el terreno.

A través del visor de nivel de aceite y con la caja en posición horizontal, se comprobó que tenía en su interior una cantidad de aceite suficiente para garantizar la adecuada lubricación de sus componentes internos.

Extrayendo el detector de partículas magnéticas («chip detector»), se comprobó que no había partículas en él.

Al girar cualquiera de los dos ejes acoplados a ella, se comprobó que transmitía el giro al otro eje libremente y con suavidad.

A la vista de lo indicado en los puntos anteriores, no se encontraron indicios de que hubiera podido producirse un bloqueo o mal funcionamiento de esta caja de 42° y, en consecuencia, no se consideró necesario realizar ningún estudio adicional sobre la misma.

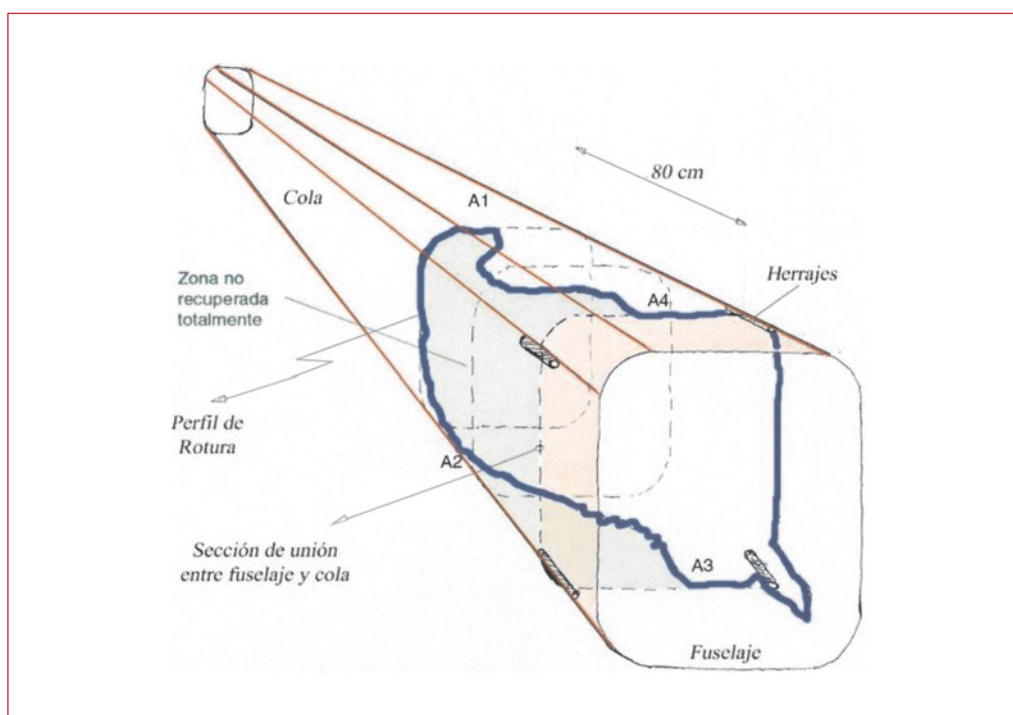
Figura 1.16.7.1. Croquis del cono de cola y la sección de rotura

- Por otro lado existe una rotura en el revestimiento del cono de cola en las inmediaciones de su unión con el fuselaje, no habiéndose recuperado completamente el trozo de revestimiento desprendido. Esta rotura, además de afectar al propio revestimiento, afectó a los larguerillos adyacentes así como a alguna cuaderna, y tanto esta rotura como la de los propios largueros anexos a los herrajes, en nuestra opinión, forman parte de un mismo proceso de rotura.

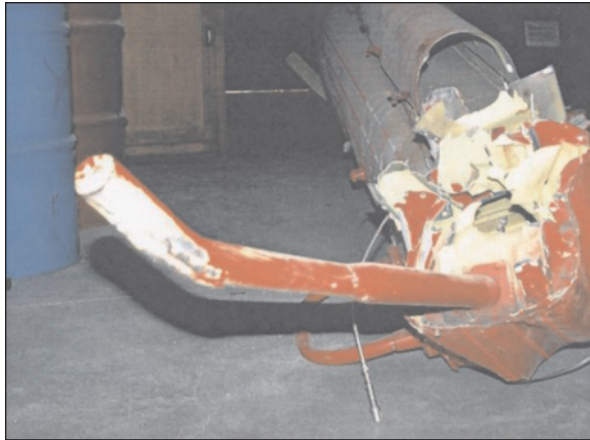
3. El golpe del extremo libre del cono de cola se corresponde con una acción anormal y es en dirección vertical hacia arriba y hacia el lado izquierdo (todo ello visto desde la parte trasera del helicóptero), golpe que ha producido la deformación por compresión de las secciones adyacentes al patín de cola, que ha quedado igualmente deformado hacia arriba y hacia la izquierda de su posición original. Se aprecia la presencia de una acción anormal sobre el patín de cola en la misma dirección indicada, el cual produce la deformación de todo el conjunto de su empotramiento en el extremo de la cola del helicóptero, y esta acción podría corresponder con una acción contra el terreno, aunque no se han encontrado restos de terreno incrustado sobre esta parte del cono de cola, ni sobre ninguna otra, quizás debido a la naturaleza del mismo.

Figura 1.16.7.2. Extremo libre del cono de cola

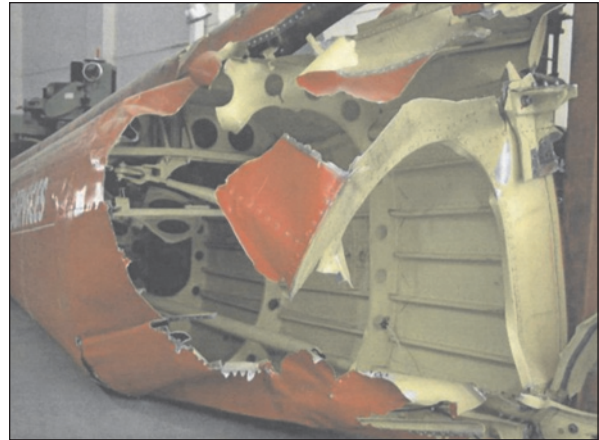
Figura 1.16.7.3. Zona de rotura del cono de cola

5. Los caracteres macromorfológicos y micromorfológicos de la rotura del revestimiento revelan que dicha rotura se produjo por sobrecarga estática, sin actuación de ningún mecanismo de rotura progresivo, al menos en la zona de revestimiento que se ha recuperado y podido estudiar. Esta sobrecarga estática produjo desgarros de tracción y de fuerza cortante en el conjunto de la chapa de revestimiento, siendo imposible determinar, sin conocer los datos de proyecto, el tipo, naturaleza e intensidad de las fuerzas, normales o no, que pudieron provocar dichas roturas, recomendándose su consulta al fabricante de la aeronave, aunque muy probablemente se deban a la rotura primaria de los largueros del fuselaje y posterior inicio del desprendimiento de la cola.

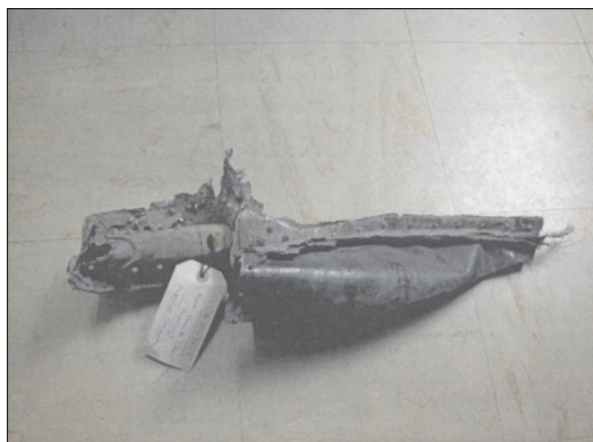
6. La rotura del conjunto de los largueros del fuselaje, que provocó sin lugar a dudas el desprendimiento del conjunto de cola, estando el recubrimiento correcto o no, no se ha podido completar, dado que dos de ellos, sufrieron la acción del fuego que dañó irremediabilmente las superficies de fractura de ambos largueros dere-

Figura 1.16.7.4. Herraje superior derecho

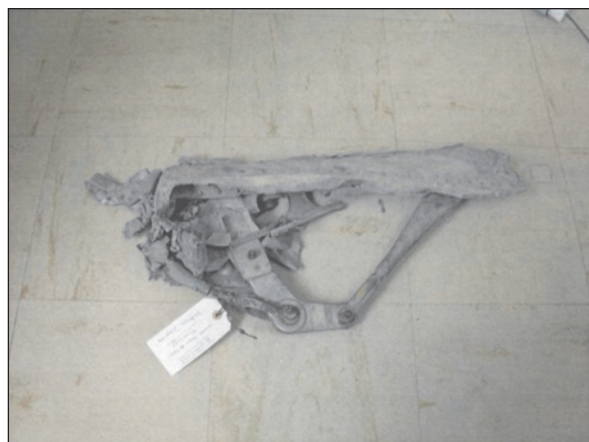
Figura 1.16.7.5. Herraje inferior derecho

chos (superior e inferior). Las características macromorfológicas y micromorfológicas de las roturas de los largueros izquierdos superior e inferior, revelan que dichas roturas se produjeron por una sobrecarga estática de esfuerzos de tracción bajo una componente de flexión y/o torsión general de toda la cola. No se ha podido determinar la naturaleza de la sobrecarga, recomendándose la consulta con el fabricante.

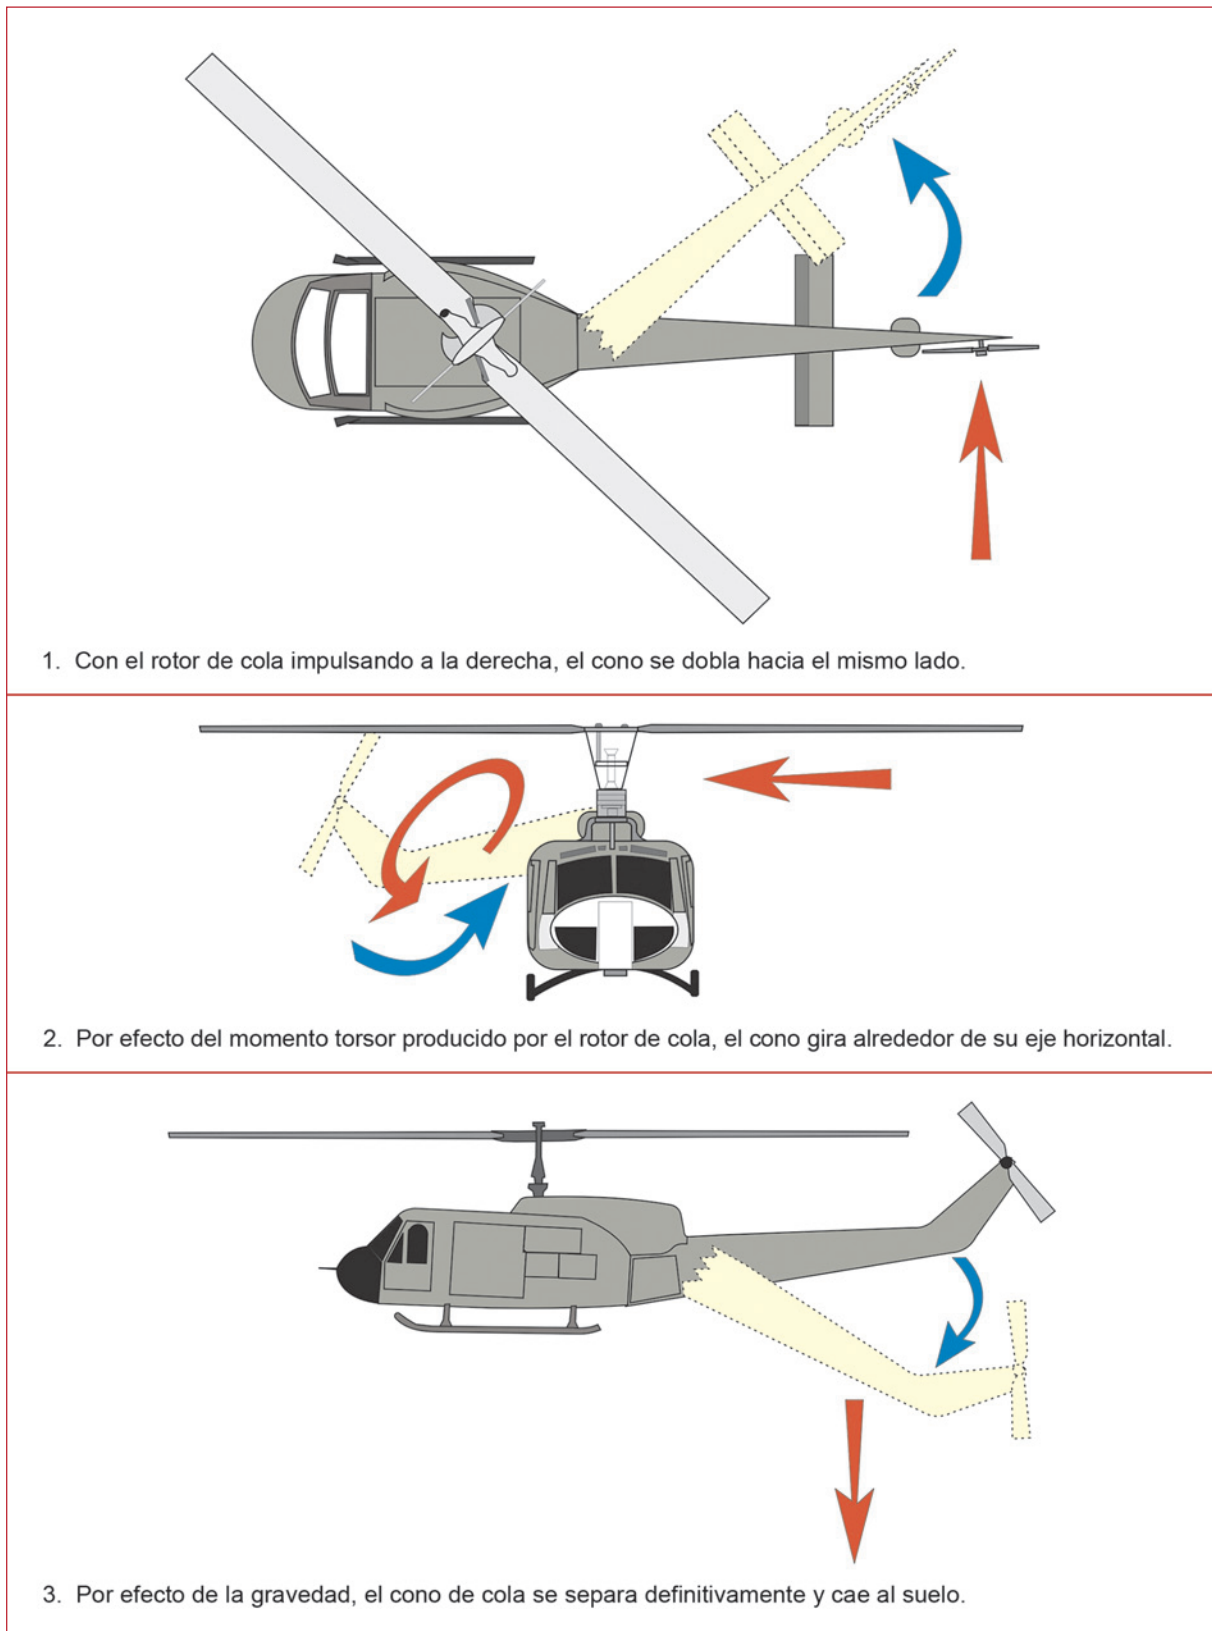
De acuerdo con esto, en la Figura 1.16.7.6 se representa la secuencia probable en la que se produjo la separación del cono de cola del helicóptero.

Figura 1.16.7.6. Probable secuencia de separación del cono de cola
