## Informe técnico A-029/2012

Accidente ocurrido  
el 2 de agosto de 2012,  
a la aeronave Cessna 500,  
matrícula EC-IBA, operada  
por AIRNOR, en la aproximación  
al aeropuerto de Santiago de  
Compostela (LEST) (A Coruña)

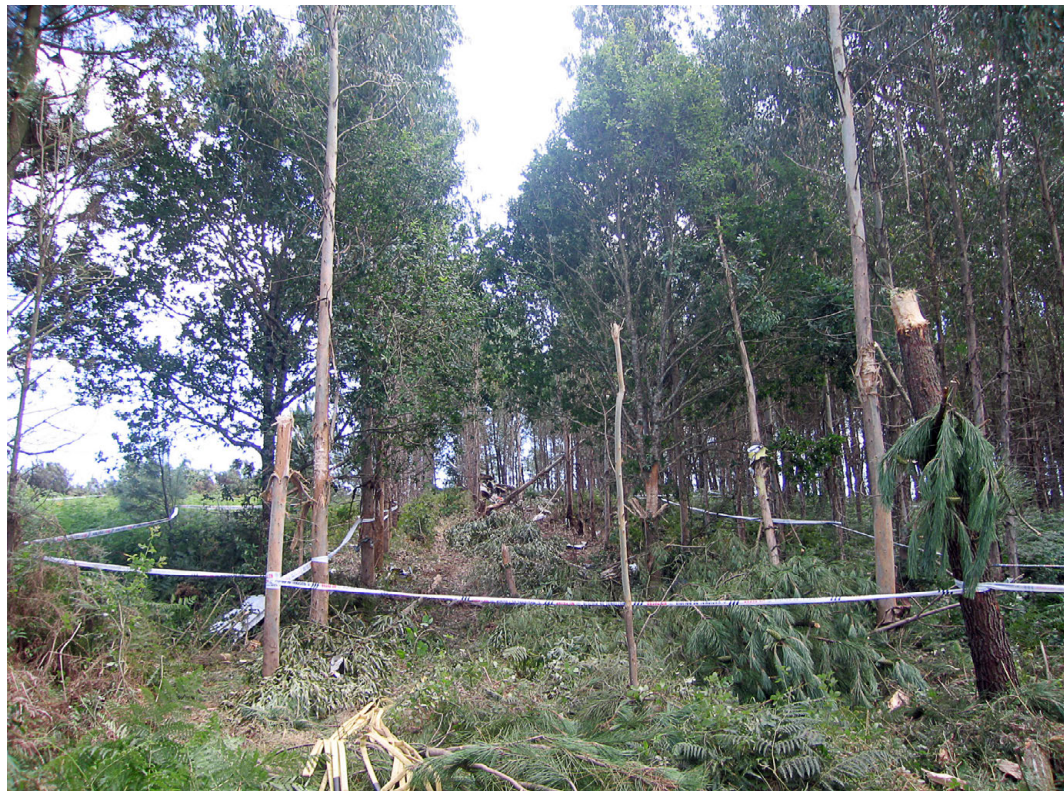
Figura 8. Trayectoria de impacto

Los restos principales de la aeronave se hallaban en la trayectoria hacia el localizador de la pista 17, 1 NM antes del umbral y unos 200 m antes del DVOR/DME STG a una altitud de unos 1.200 ft (véase figura 1). Durante el descenso la aeronave golpeó primero las copas de unos pinos y a continuación seccionó una línea de estos árboles que franqueaba el lado norte de un camino vecinal. Al otro lado del camino se iniciaba una pequeña pendiente poblada de eucaliptos. En su trayectoria de impacto, de unos 40 metros desde el inicio del camino, con estos árboles más robustos la aeronave fue perdiendo parte de los planos desde las puntas hacia el encastre, el tren de aterrizaje y el motor derecho.

Finalmente, la cabina impactó contra uno de los eucaliptos. La célula principal giró bruscamente por la fuerza del impacto, quedando orientada hacia unos 230°. El motor izquierdo permaneció unido a la célula (véase Anexo C). La cabina resultó destruida. Los instrumentos del panel de mandos fueron localizados enterrados en el terreno bajo los restos de la célula. El copiloto fue hallado separado y alejado de su asiento. El cinturón no estaba atado aunque se comprobó que seguía siendo solidario con el asiento y que el sistema de anclaje funcionaba correctamente.

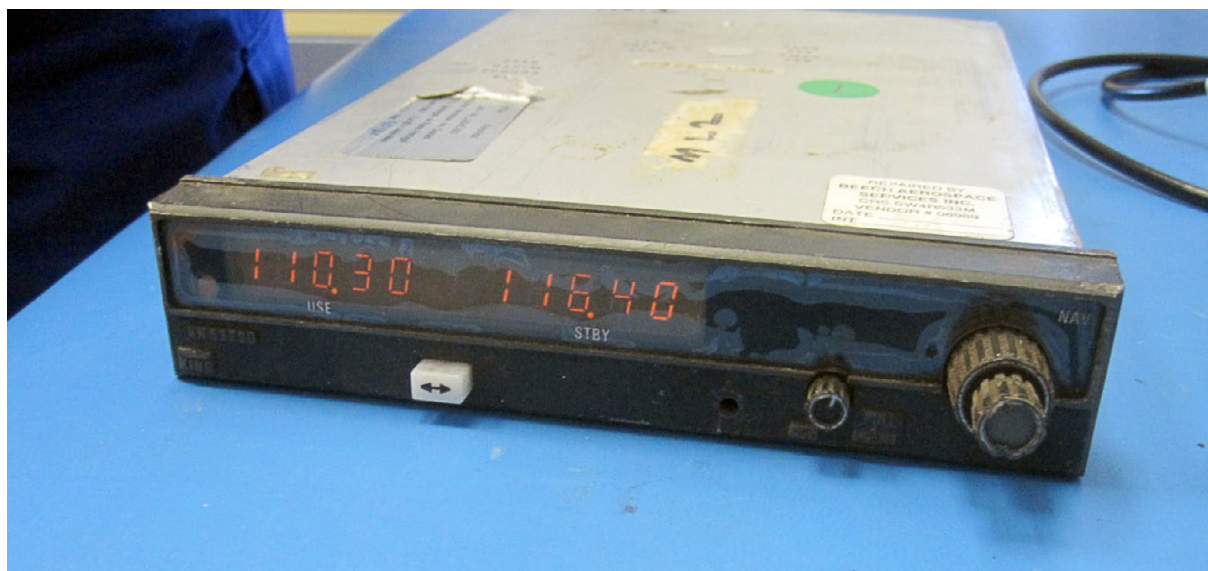
Figura 9. Frecuencias seleccionadas en el NAV1 (comandante)

Se energizó el equipo NAV1 para visualizar las frecuencias seleccionadas por el comandante en el momento del accidente. La frecuencia activa era 110.30 MHz. (correspondiente a la frecuencia del ILS) y la frecuencia en espera (Stand By) era 116.40 MHz (correspondiente al VOR de Santiago).

Estos modelos de equipos de navegación tienen el convertidor de senda dentro del propio equipo por lo que se pudo evaluar la calidad de la señal de senda que recibía el

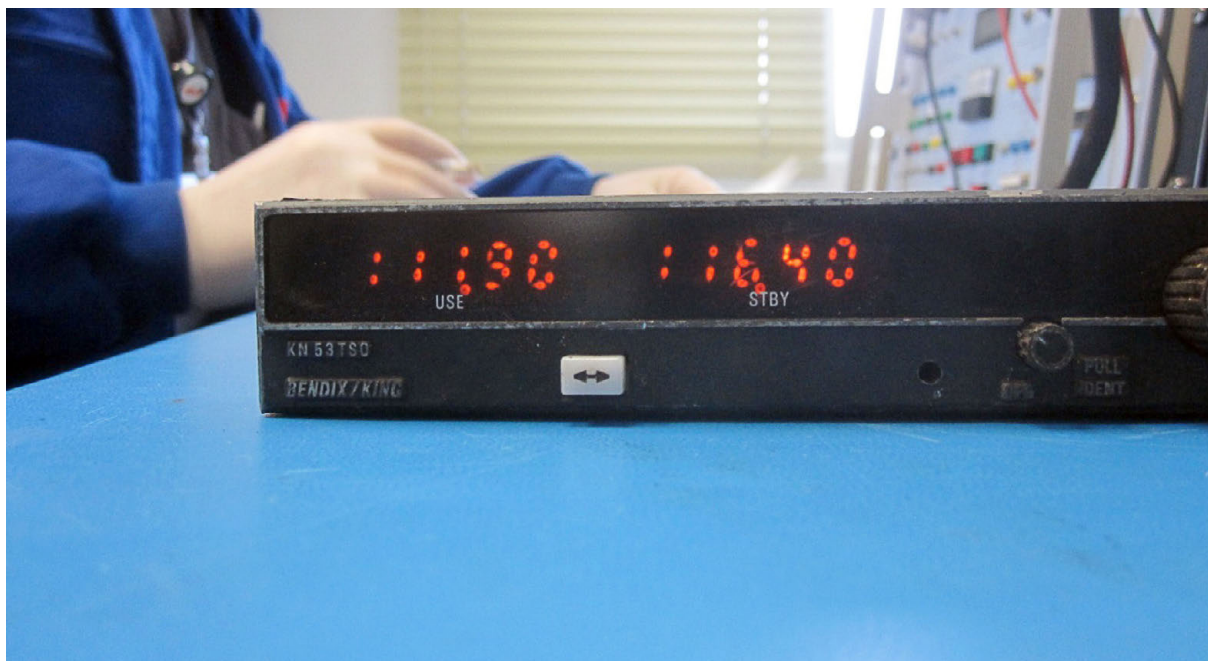
Figura 10. Frecuencias seleccionadas en el NAV2 (copiloto)

Se energizó de igual manera el equipo NAV2 para visualizar las frecuencias seleccionadas por el copiloto en el momento del accidente. En este caso la visualización era de peor calidad. La frecuencia activa legible era 111.90 MHz (no correspondiente a la frecuencia del ILS) y la frecuencia en espera (Stand By) era 116.40 MHz (correspondiente al VOR de Santiago). Esta frecuencia activa no correspondía a ninguna frecuencia conocida. Se realizó la evaluación de calidad de la señal y se comprobó que la frecuencia realmente seleccionada (aunque la lectura en la pantalla no era clara) era 111.30 Mhz. La frecuencia más parecida a esta era la 111.35 MHz correspondiente al aeropuerto de Biarritz, aeropuerto no relacionado con la planificación realizada por la tripulación y sin servicio H24. Al igual que en el otro equipo se seleccionó la frecuencia adecuada (110.30 MHz) Se comprobaron parámetros de centrado, deflexiones y salida de bandera con sus correspondientes tolerancias, dando un resultado correcto.

Se procedió de igual forma a comprobar la señal de los convertidores VOR/LOC, los cuales se recuperaron de entre los restos *a posteriori* y fueron enviados por el operador. Los resultados de los convertidores VOR de ambos equipos fueron aceptables (centrado bien y deflexiones por debajo de lo establecido en Manual pero sin proporcionar información errónea), el convertidor de LOC del equipo 1 daría resultados correctos y en el convertidor LOC del equipo 2 se observaba que la bandera siempre estaría fuera aunque la información sobre centrado y deflexiones era buena.

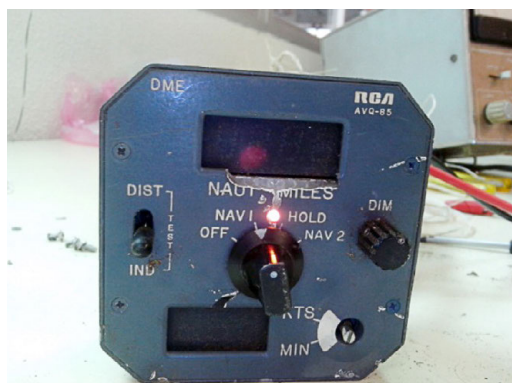
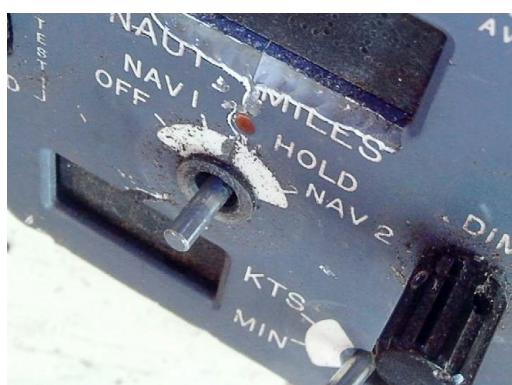
Figura 11. Inspección del equipo DME

De acuerdo con el esquema eléctrico se comprobaron las diferentes posiciones del conmutador del equipo DME (NAV1-HOLD-NAV2) y en todas había continuidad. La posición OFF no daba señal (al no existir continuidad). Es decir, el conmutador funcionaba correctamente.

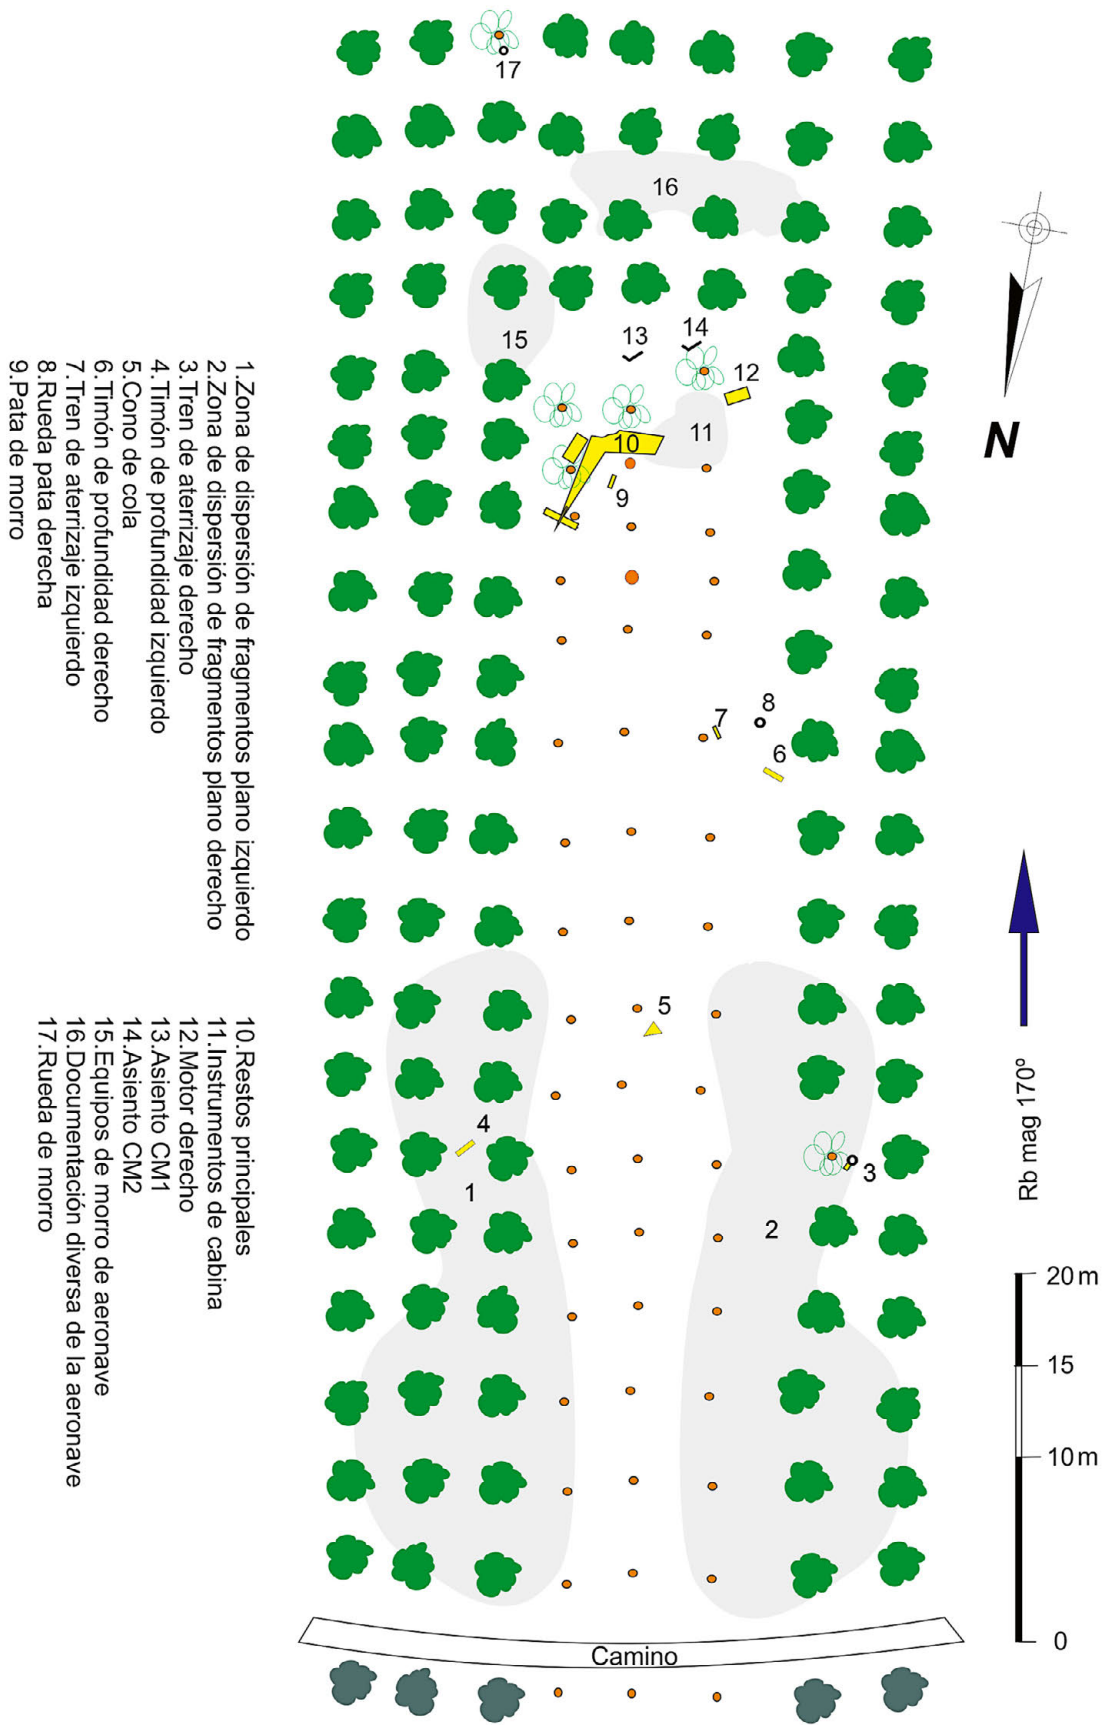
### **Distribución de los restos**

- 1. Zona de dispersión de fragmentos plano izquierdo
- 2. Zona de dispersión de fragmentos plano derecho
- 3. Tren de aterrizaje derecho
- 4. Timón de profundidad izquierdo
- 5. Cono de cola
- 6. Timón de profundidad derecho
- 7. Tren de aterrizaje izquierdo
- 8. Rueda pata derecha
- 9. Pata de morro

- 10. Restos principales
- 11. Instrumentos de cabina
- 12. Motor derecho
- 13. Asiento CM1
- 14. Asiento CM2
- 15. Equipos de morro de aeronave
- 16. Documentación diversa de la aeronave
- 17. Rueda de morro
