Informe técnico IN-031/2015

Incidente ocurrido a la aeronave Airbus A-321-211, matrícula G-TCDX, operada por la compañía Thomas Cook Airlines, el día 1 de septiembre de 2015, en la aproximación al aeropuerto de Menorca (Illes Balears - España)

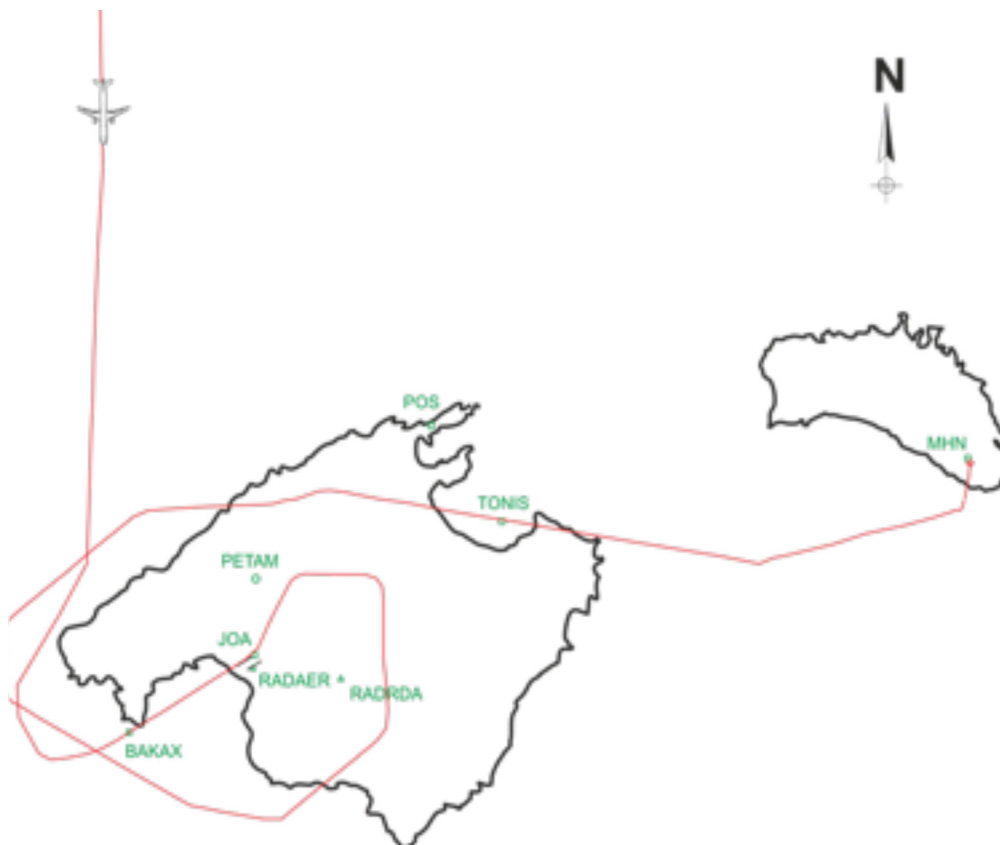
Figura 1. Trayectoria de la aeronave

A continuación se representa la trayectoria seguida por la aeronave desde su primer contacto con el Centro de Control (ACC) de Palma de Mallorca hasta el aterrizaje en el aeropuerto de Menorca.
