Informe de progreso A-034/2011

Accidente ocurrido el 19
de septiembre de 2011, a la
aeronave Agusta AB-412,
matrícula EC-JRY, operada
por FAASA Aviación, S. A.,
en el término municipal
de La Peza (Granada)

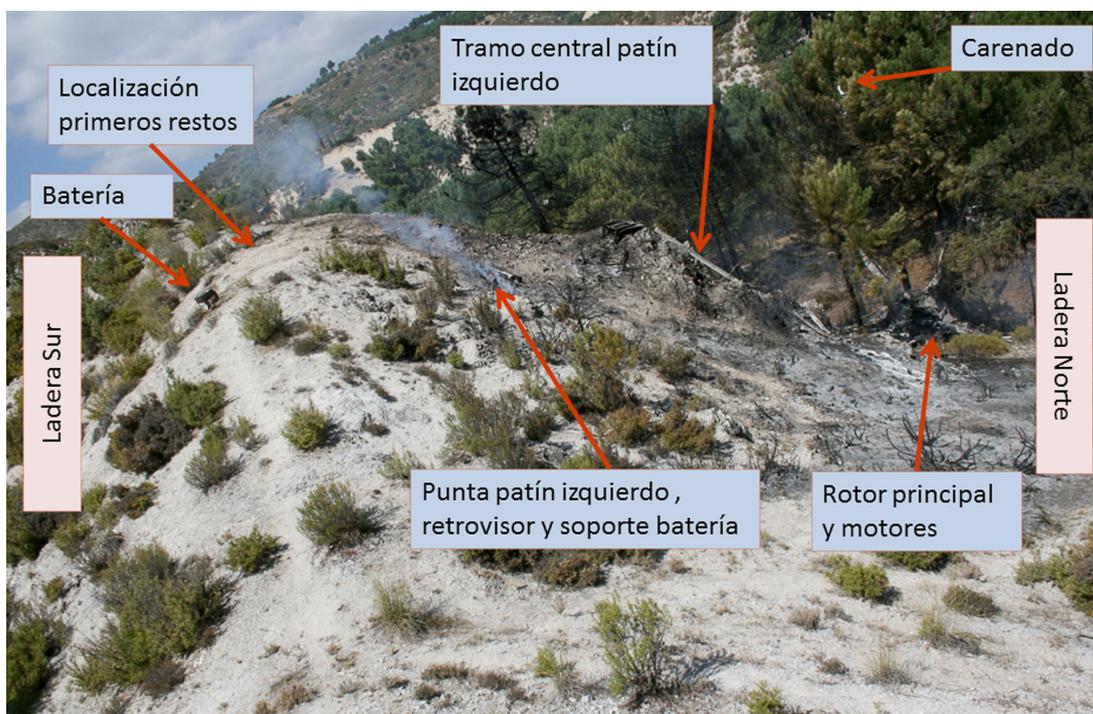
Igualmente y tras describir un giro de unos 270° a izquierdas desde el primer punto indicado se localizó el impacto de la aeronave sobre una gran roca, en la que se apoyaba el conjunto del tren de aterrizaje con los travesaños deformados por aplastamiento. La roca presentaba un fuerte impacto en su base que le produjo el desprendimiento de parte de ella.

Figura 1. Vista general de los restos 1

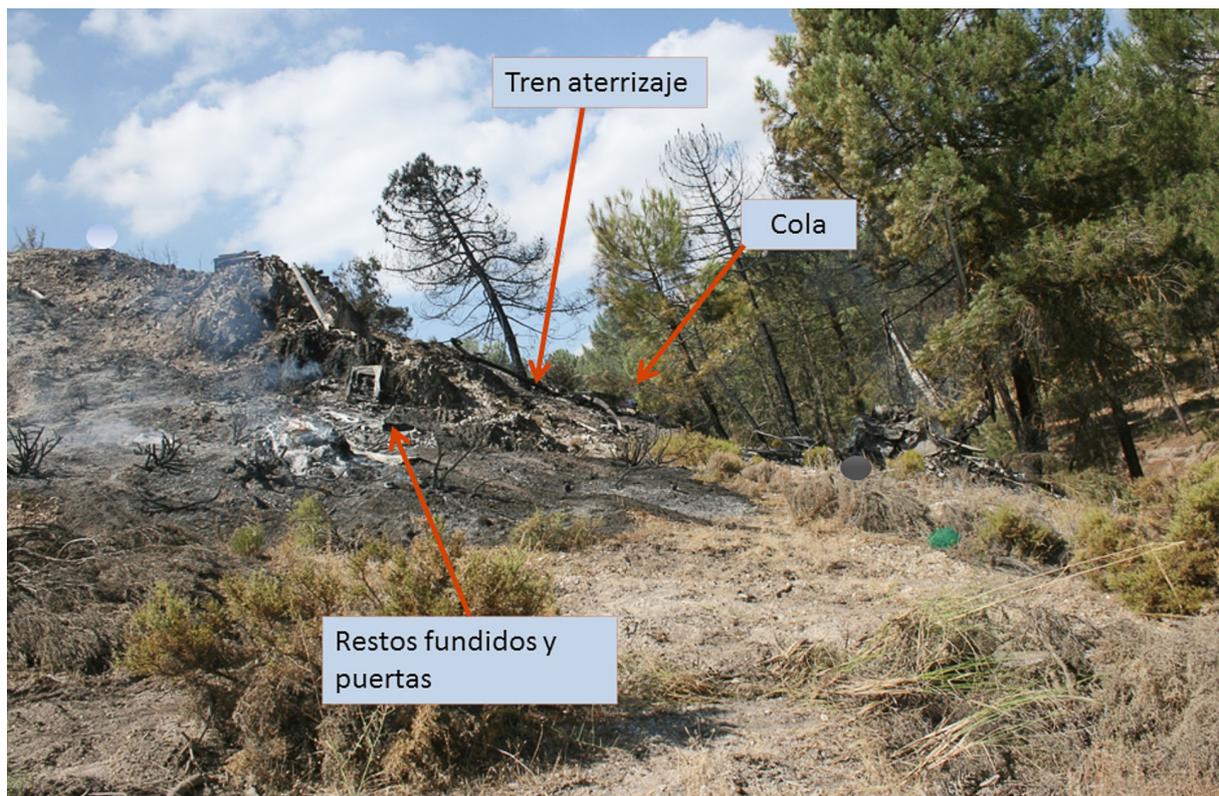
La aeronave procedía con rumbo 060°. Sus restos se hallaron diseminados sobre la ladera Norte de una estribación de 1.250 m de elevación y de una pendiente del 21% aproximadamente. La dispersión general indicaba que antes de caer sobre el terreno la aeronave había sobrevolado el área donde se encontraban.

Figura 2. Distribución de restos en la ladera

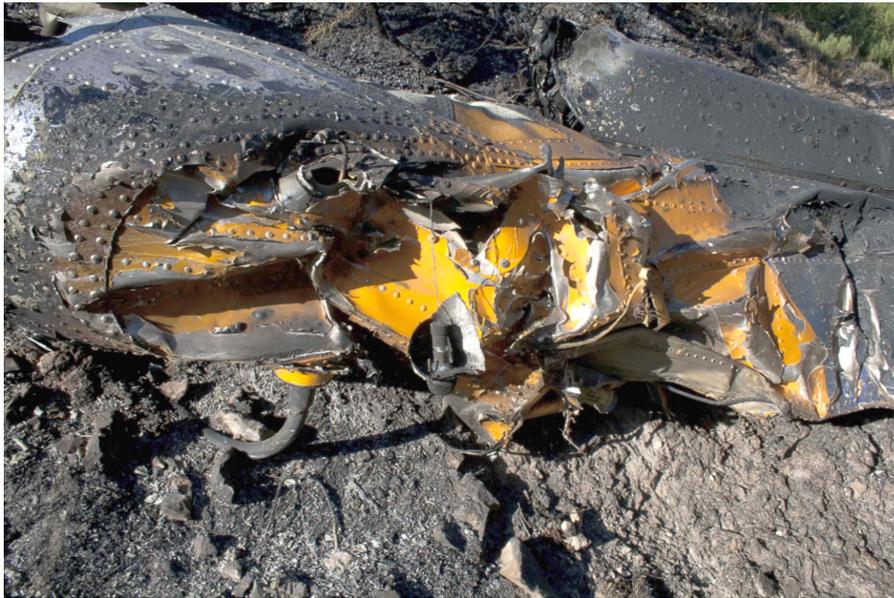
La cola del helicóptero estaba separada de la célula. La sección de rotura estaba fundida y el eje de potencia fraccionado en varias partes. En la parte trasera, sobre la zona del patín de cola, se mostraba un fuerte impacto con restos de madera incrustados. El patín de cola se localizó separado, junto al rotor de cola, y presentaba una sección de rotura próxima a su encastre con la estructura.

Desde la caja de transmisión de 42°, el estabilizador vertical había basculado y curvado hacia atrás, con pliegues en la longitud del borde de salida. Las dos palas del rotor de cola también tenían varios pliegues por impacto contra el terreno, y una de ellas perdió un tramo de unos 20 cm de la punta que, como se citó anteriormente, fue localizada apartada del conjunto de restos.

Figura 3. Impacto en la cola

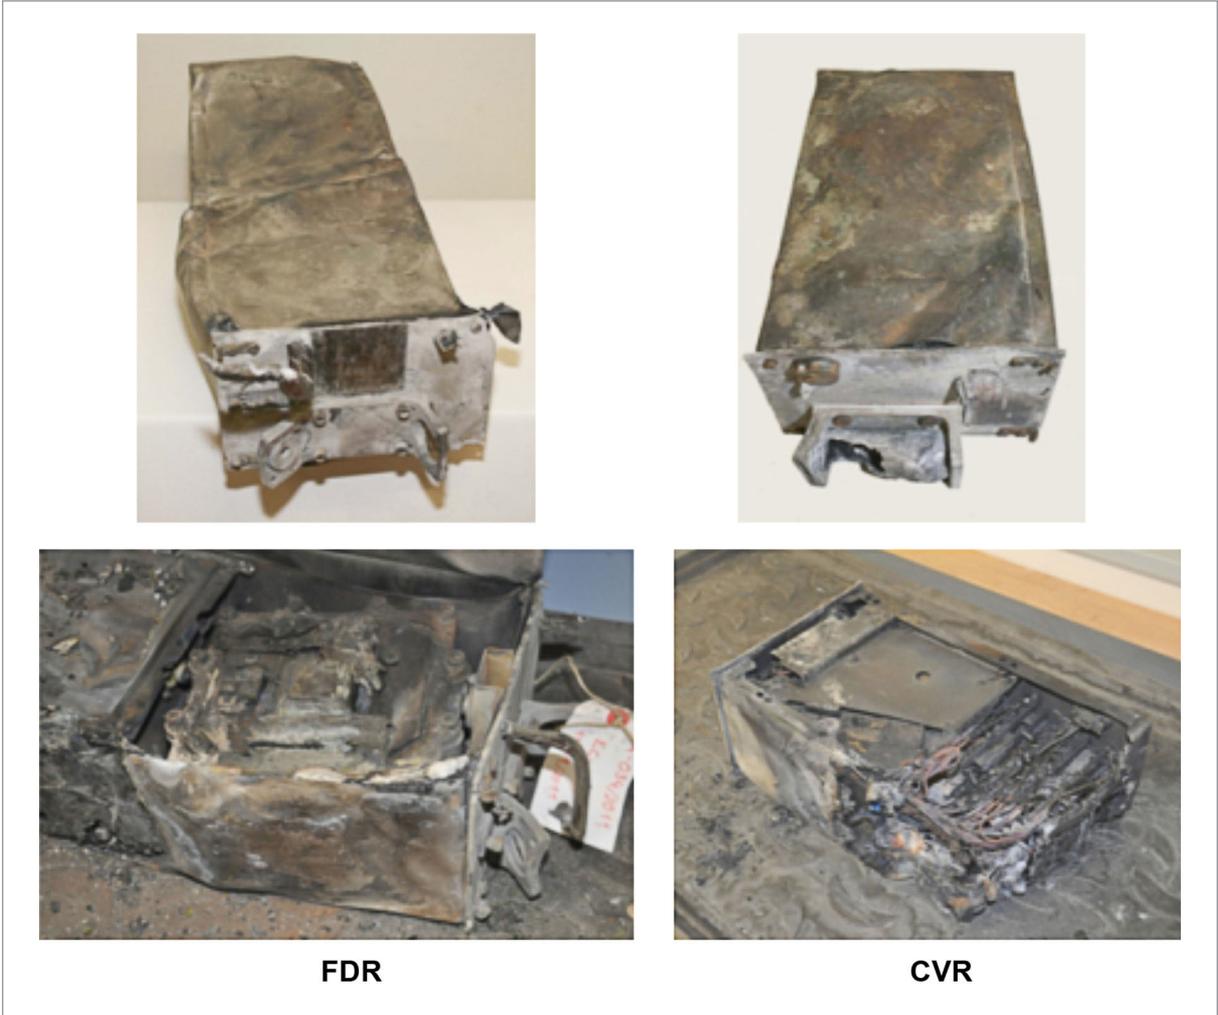
Los registradores fueron localizados uno junto a otro en el interior los restos calcinados de la célula, habían perdido su color naranja y mostraban diversas deformaciones en la carcasa externa. El efecto del fuego produjo la destrucción de las balizas de localización y el deterioro de los conectores de datos al soporte de grabación.

Figura 4. Estado de los registradores de vuelo tras su recuperación

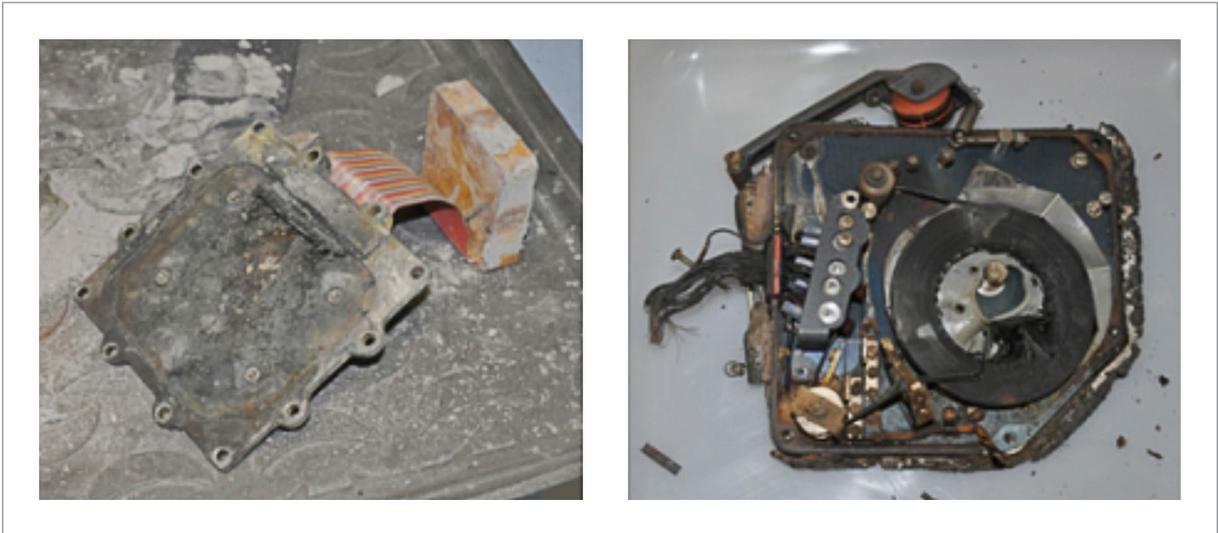
Figura 5. Estado de los soportes de grabación del FDR y CVR

Para la recuperación de los datos del registrador de vuelo fue necesaria la participación del fabricante L3 Communications, ya que se debió reparar el conector de la memoria de estado sólido. La cinta magnética, soporte del registrador de voces de cabina, tuvo que ser reconstruida (reparación, montaje y limpieza) debido al efecto del calor al que estuvo sometida.

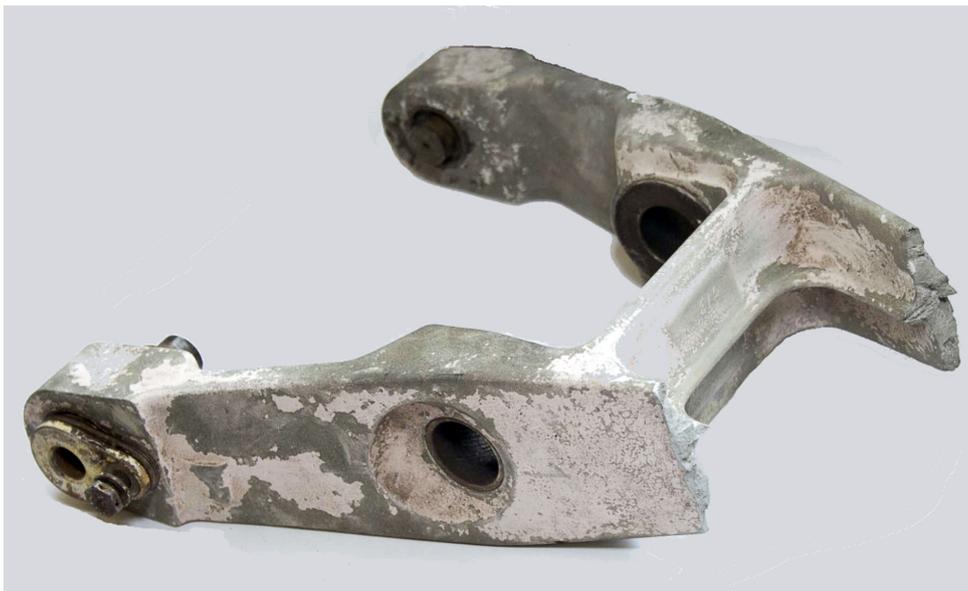
Con este fin se recuperaron parcialmente de entre los restos la cadena de transmisión y mando que forman el sistema colectivo de la aeronave. Los elementos recuperados mostraban signos severos del impacto y el fuego a que estuvieron sometidas. Únicamente fueron identificables los dos mandos del colectivo (collective stick), los tubos de interconexión entre ambos mandos y la palanca del colectivo (collective lever), como muestra la figura 7.

Figura 7. Palanca del colectivo

El estudio metalográfico en laboratorio de las dos secciones de fractura que presenta la palanca del colectivo no pudo concluir el tipo de rotura que sufrieron ya que el micro-relieve de su superficie se había fusionado por el calor.

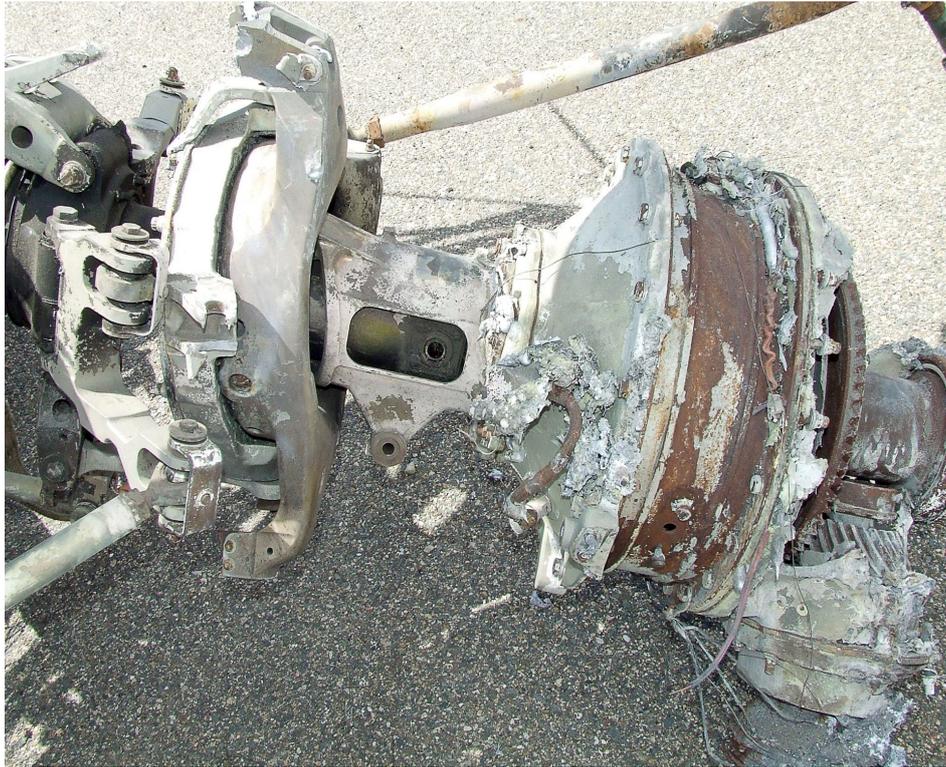
Figura 8. Restos caja de transmisión principal

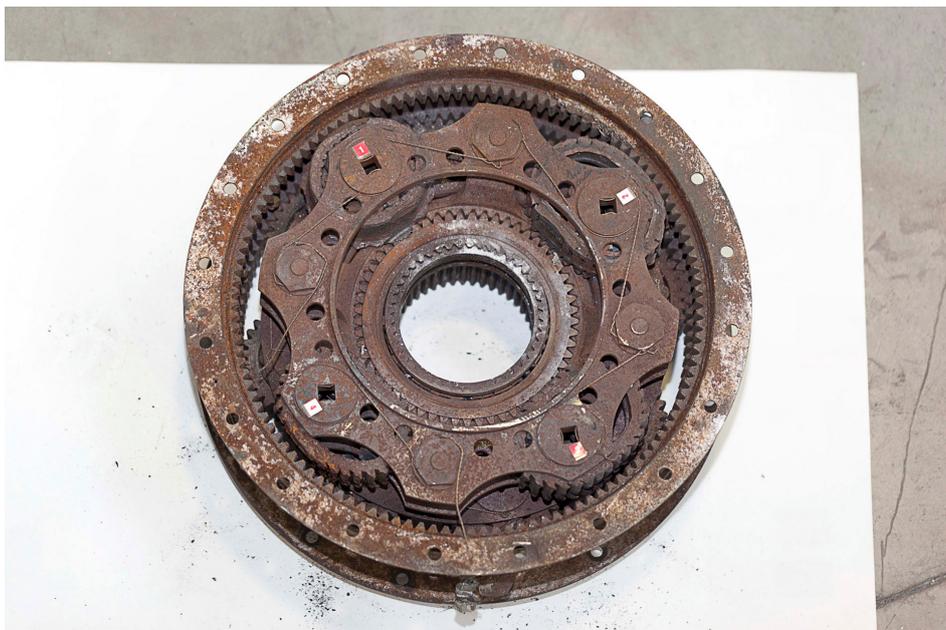
El interior de la misma reveló que los cuatro piñones del planetario inferior estaban deformados, incluidos sus rodamientos, y los dientes del piñón central deformados, como muestran las siguientes figuras:

Figura 9. Planetario inferior

Los daños observados impidieron la continuidad de la cadena de accionamiento, lo que explica el peculiar comportamiento de los datos grabados por el FDR.

Asimismo, se va a proceder al desmontaje y estudio espectrográfico en laboratorio de los elementos afectados, para analizar el mecanismo de esfuerzo y rotura al que estuvo sometido.

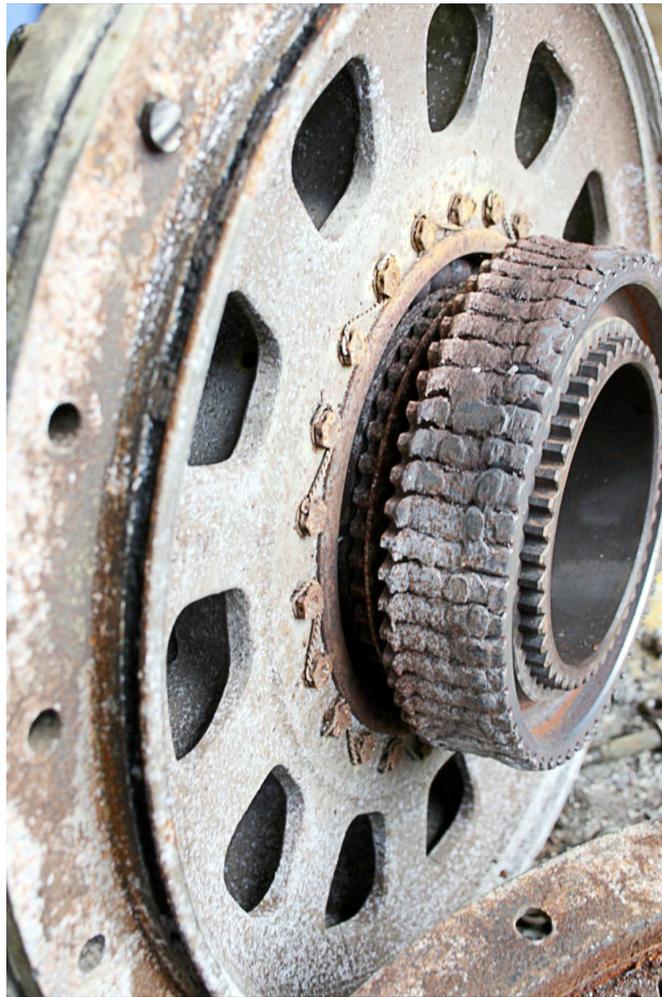
Figura 10. Piñón central
