COMISIÓN DE INVESTIGACIÓN DE ACCIDENTES E INCIDENTES DE AVIACIÓN CIVIL

INFORME TÉCNICO

**Incidente ocurrido el 27 de septiembre de 1996 a las aeronaves
BOEING B-727-223, matrícula EI-HCD, y DASSAULT AVIATION
FALCON 10, matrícula F-GJMA, en el Aeropuerto de Madrid-Barajas.**

IN – 45-46/96

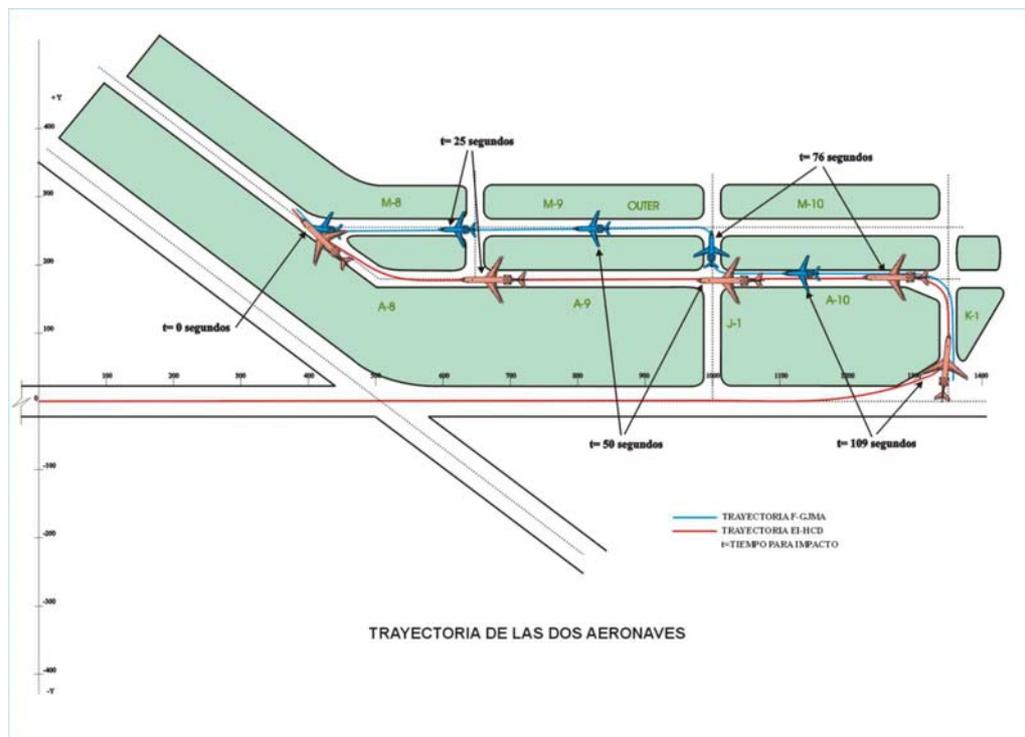
TRAYECTORIA DE LAS DOS AERONAVES

Tomando como referencia el momento del impacto con la aeronave F-GJMA, a continuación se indican los tiempos que invirtió y las velocidades a las que rodó en los distintos tramos que recorrió una vez que abandonó la pista por K-1, 109 segundos antes del impacto.

Por otra parte, esto ha permitido establecer que la aeronave F-GJMA invirtió en su recorrido por la Rodadura Exterior un tiempo aproximado de 76 segundos y rodó con una velocidad media aproximada de 14 Kts. hasta el momento del impacto.

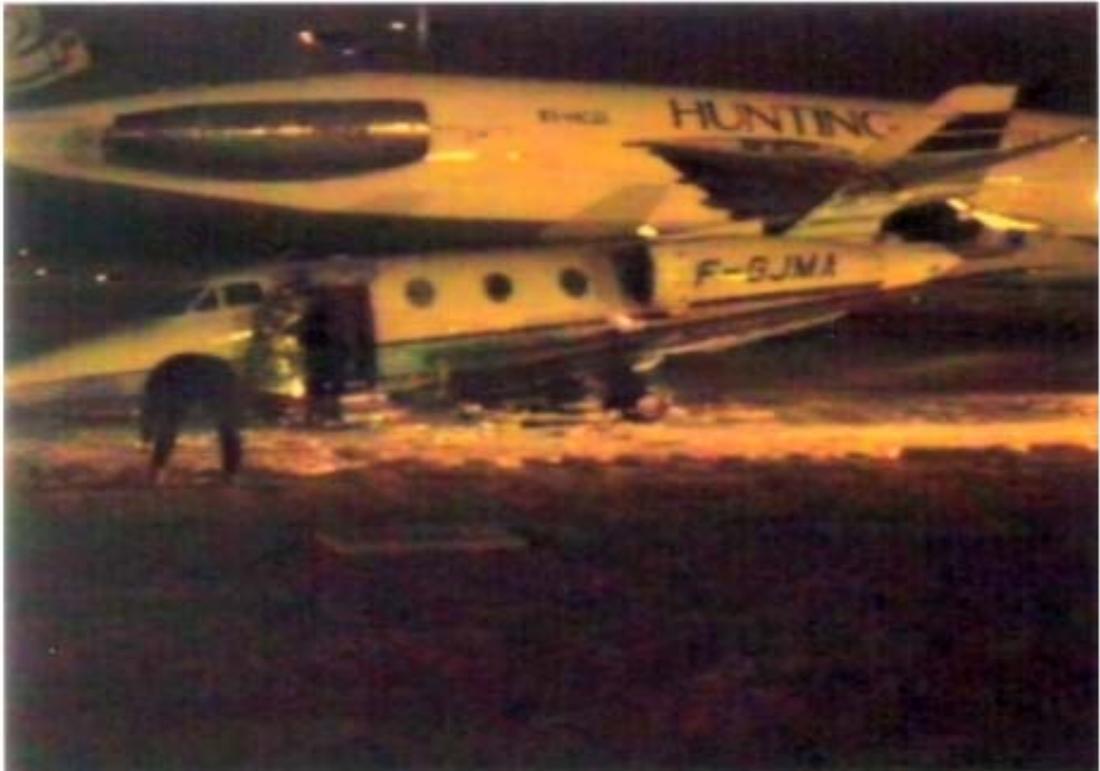
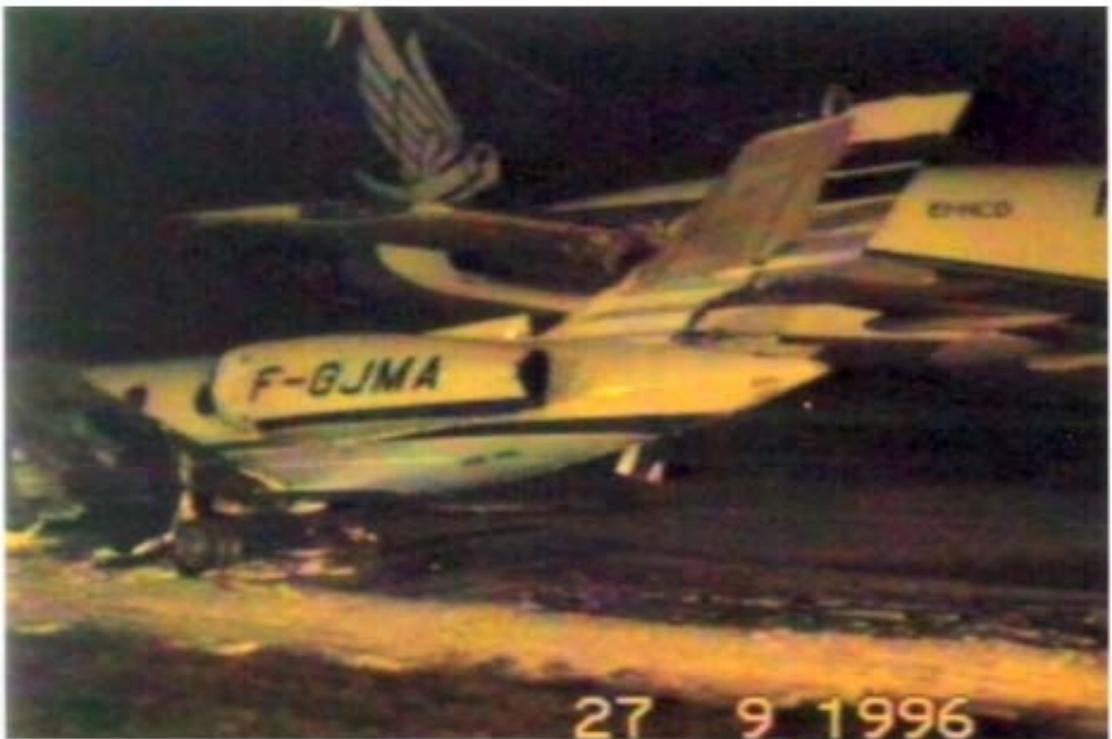
La aeronave F-GJMA, procedente de la Rodadura Exterior (Outer), se detuvo en la incorporación de esta a la Rodadura A, ya iniciado el giro a la derecha. Escasos segundos después de detenerse, fue alcanzada por la zona exterior del plano derecho de la aeronave EI-HCD en el estabilizador vertical.

La aeronave EI-HCD siguió avanzando, desviándose a la derecha y arrastrando a la F-GJMA. A medida que avanzaban, esta última fue girando a la izquierda sobre de su estabilizador vertical, bajo el plano derecho de la primera, hasta quedar orientada en sentido contrario al de avance de la aeronave EI-HCD, posición en la que quedó cuando se detuvieron definitivamente ambas aeronaves después de haber recorrido 50 metros juntas.

- N^{os} 1 y 2.- Vistas de las dos aeronaves en sus posiciones después del impacto.
- N^o 3.- Separación de las dos aeronaves con derrame de combustible.
- N^{os} 4 y 5.- Daños en el plano derecho de la aeronave EI-HCD.
- N^o 6.- Vista de la aeronave F-GJMA.
- N^{os} 7 y 8.- Daños en la aeronave F-GJMA.
- N^{os} 9 a 11.- Huellas en la pista de rodadura.

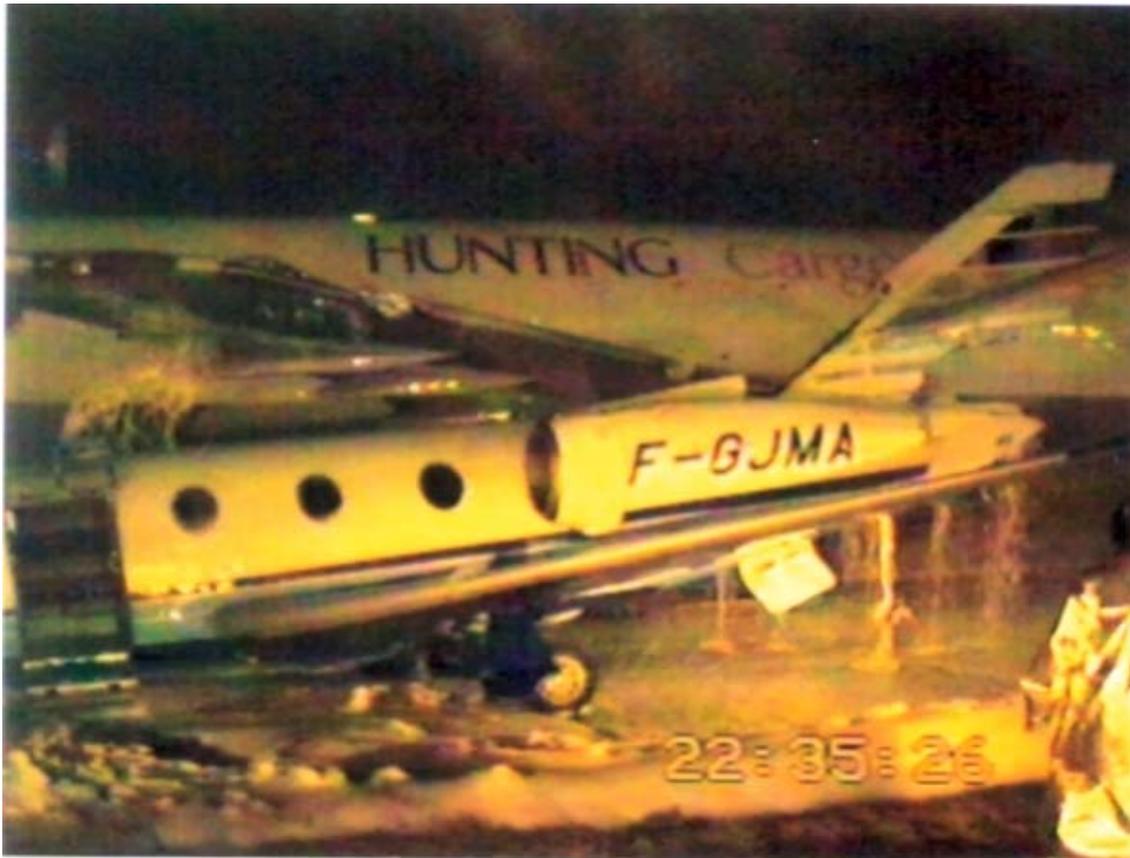
- 3 -

La aeronave EI-HCD sufrió la rotura del depósito de combustible del plano derecho, derramándose combustible sobre la F-GJMA y la pista de rodadura.

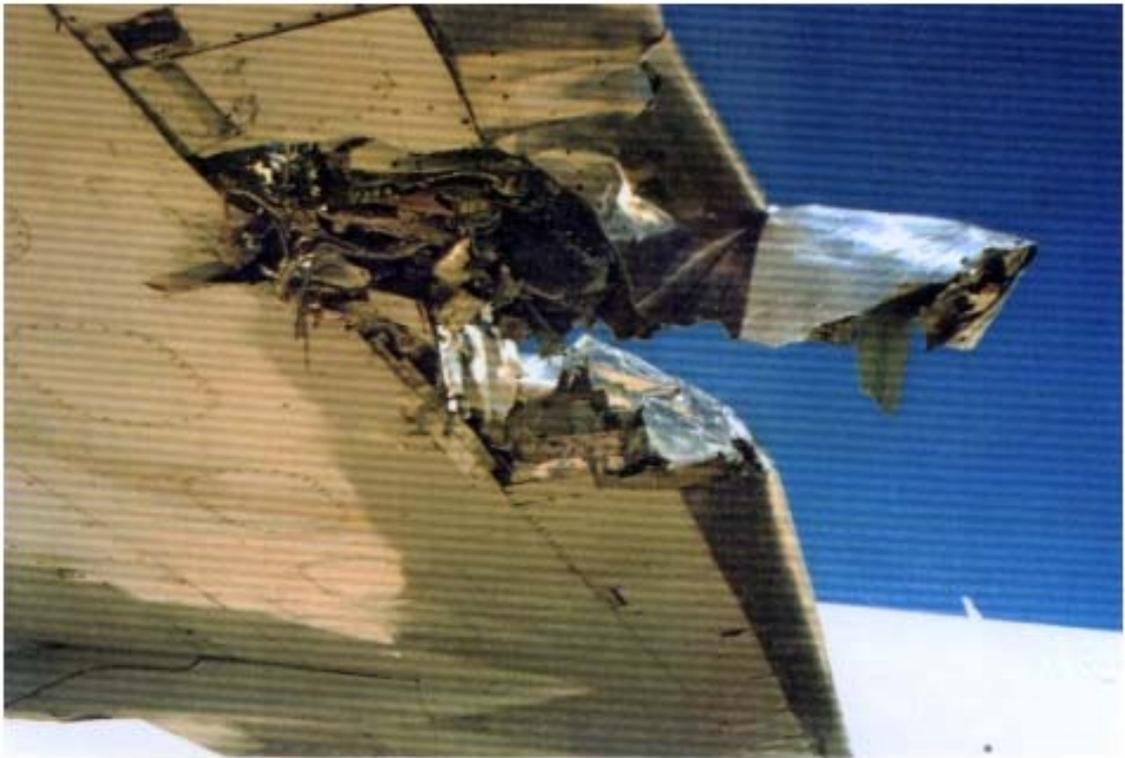
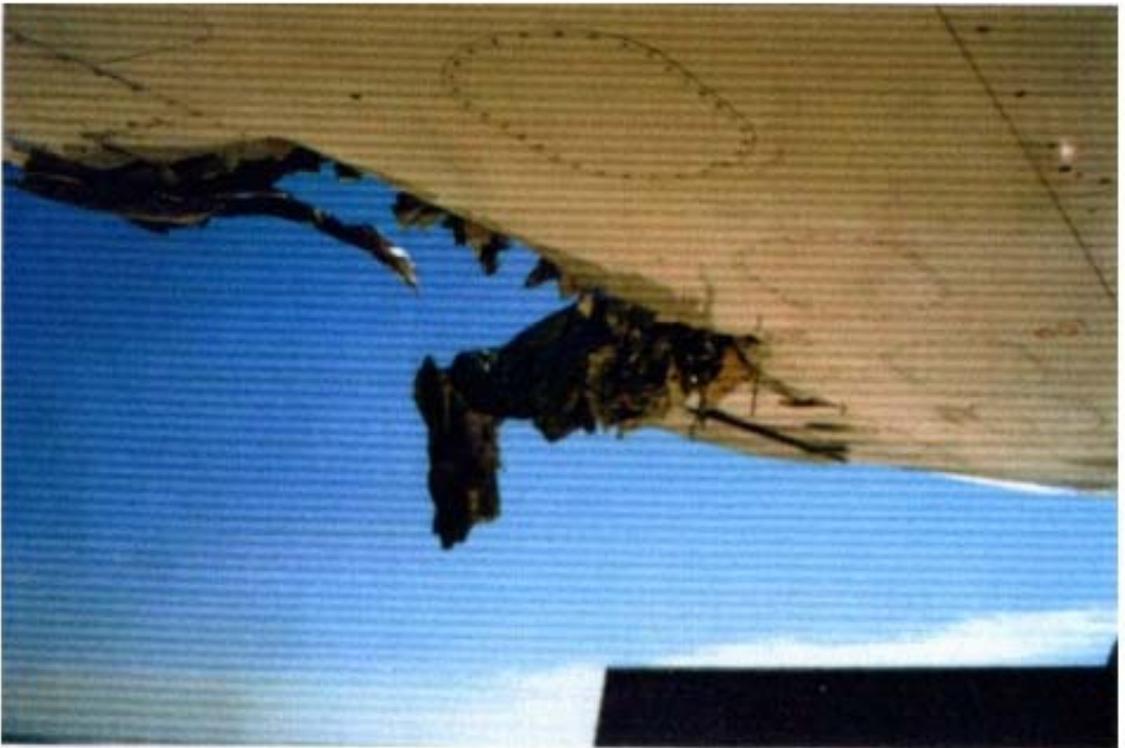
La aeronave sufrió daños en los slats exteriores y en el borde de ataque del plano derecho, con perforación del depósito de combustible correspondiente.

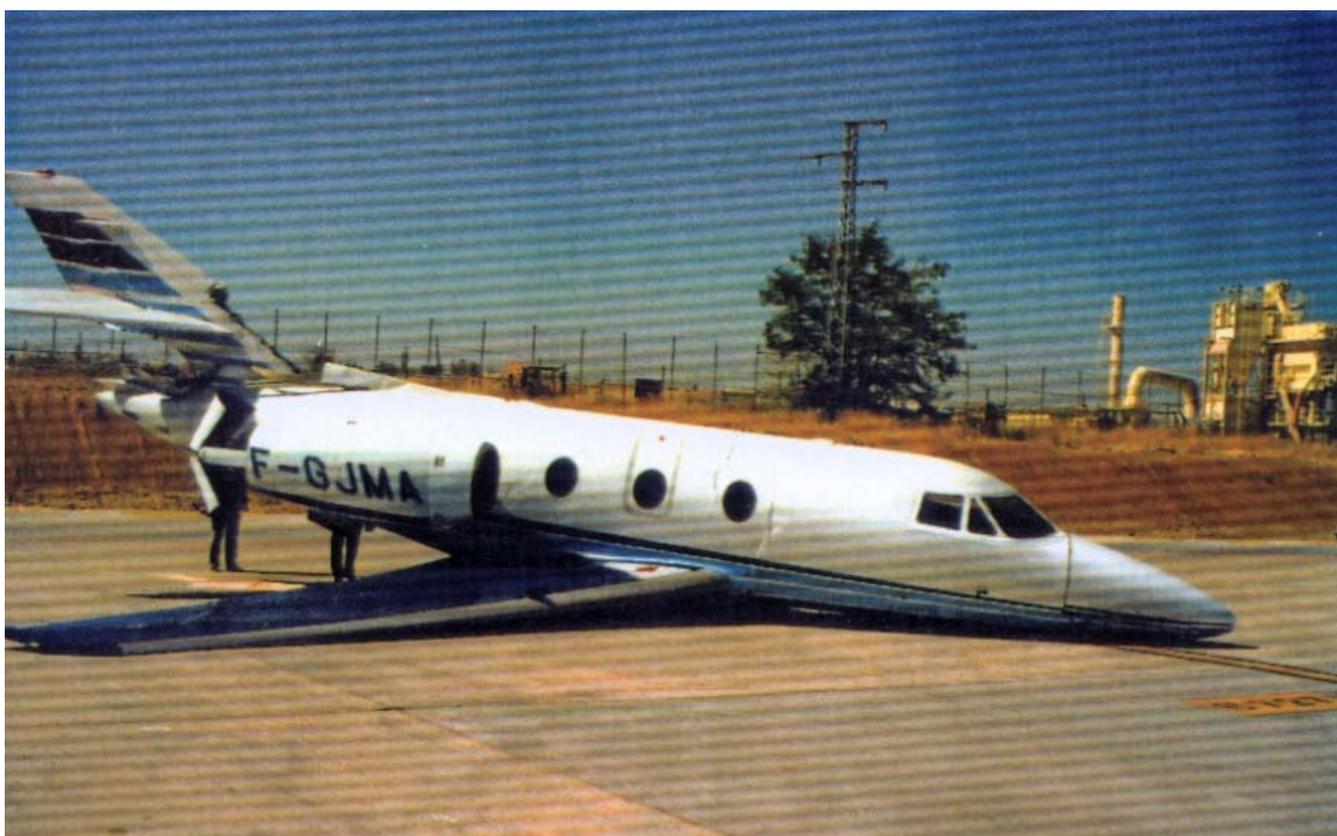
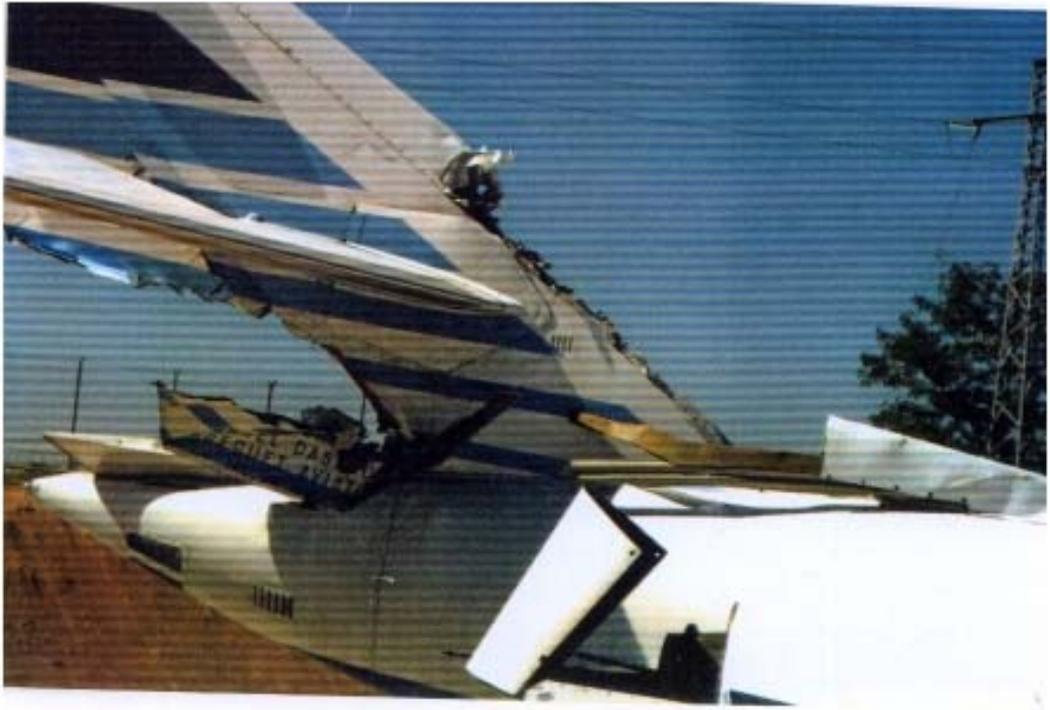
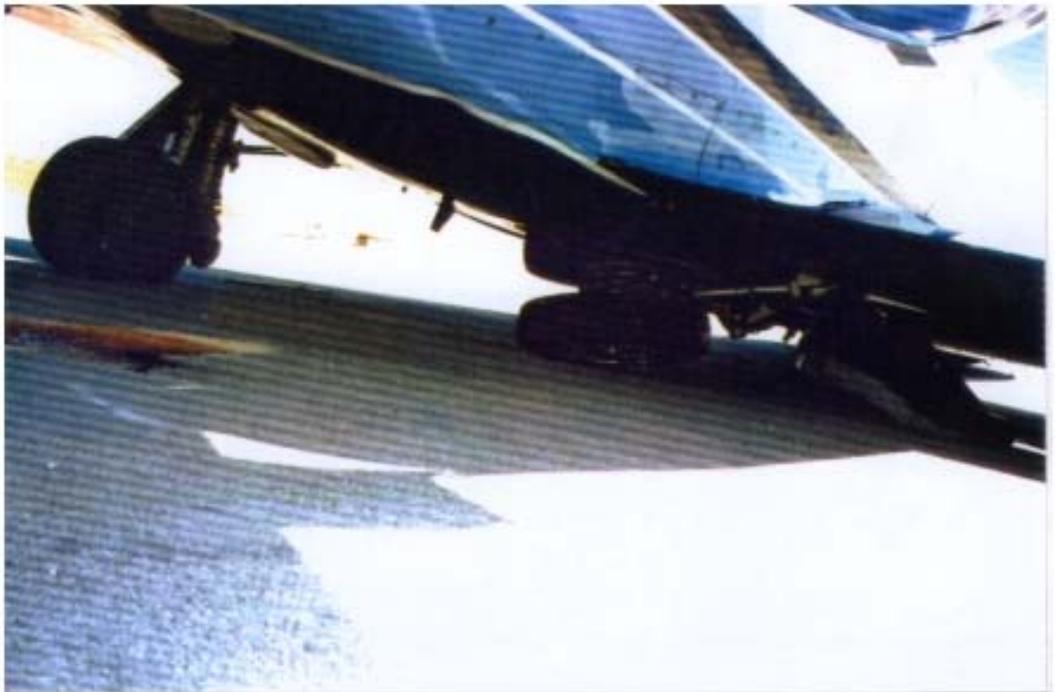
La aeronave sufrió daños importantes en el fuselaje, el plano derecho, el carenado del motor izquierdo, el empenaje de cola y el tren de aterrizaje, este último con rotura de las patas derecha del tren principal y de morro.

A lo largo de este recorrido, a la aeronave F-GJMA se le partió la pata de morro del tren de aterrizaje y se le plegó la pata derecha del tren principal.

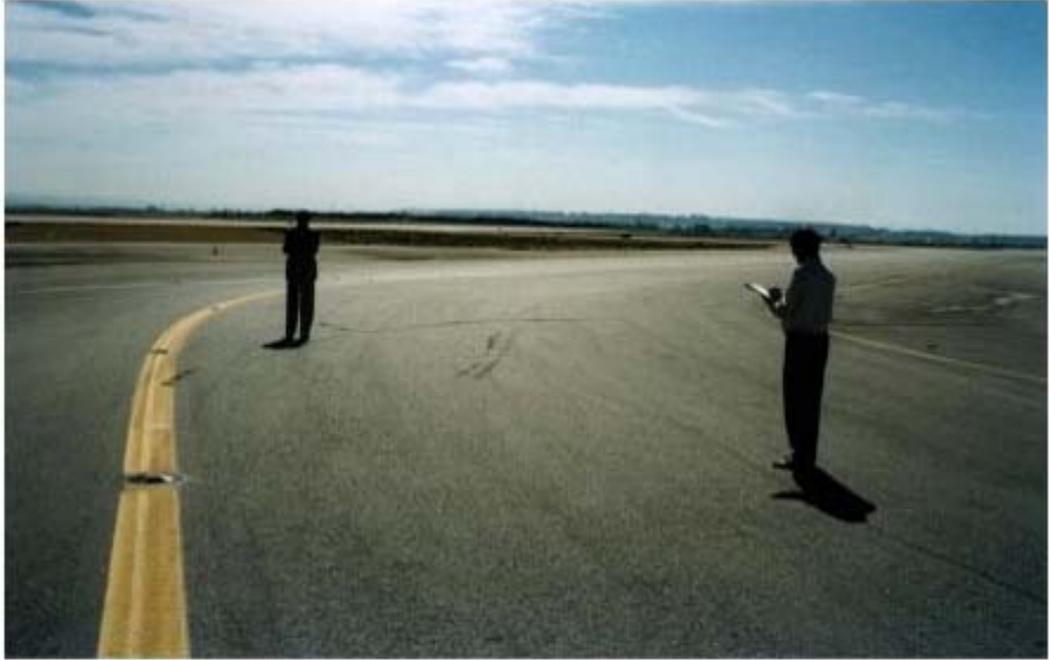
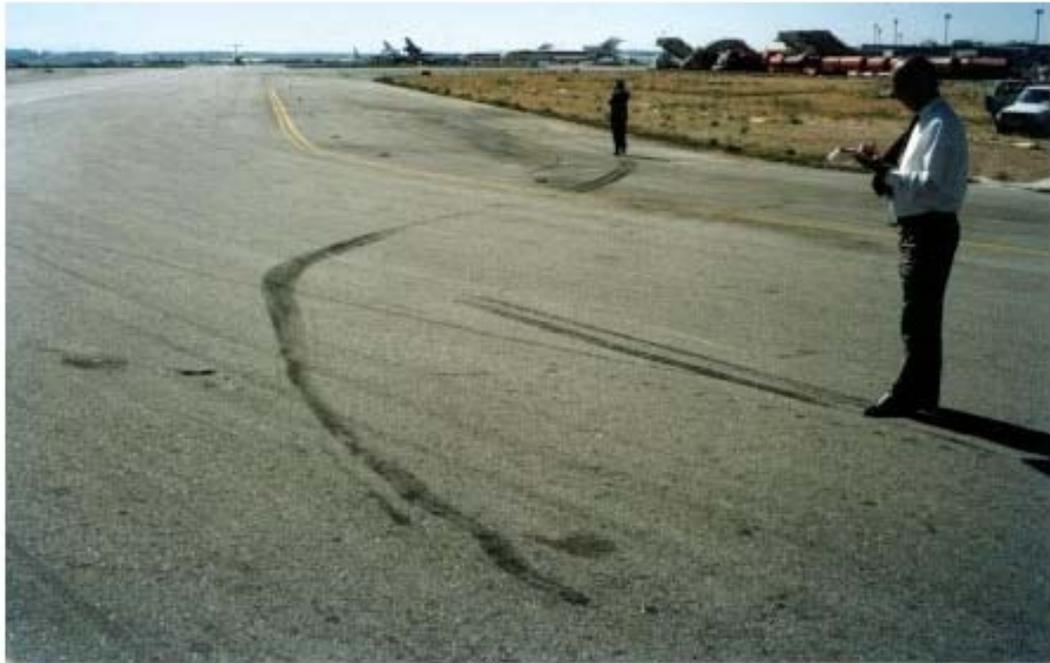
En la pista de rodadura se encontraron las huellas de las ruedas del tren de aterrizaje principal de la aeronave F-GJMA. No se encontraron huellas de las ruedas de la EI-HCD.

Las huellas producidas por las ruedas de la pata izquierda empezaban en la línea del eje de la rodadura y terminaban en el lugar en que se detuvo la aeronave, en el borde de la misma y después de haber recorrido 50 metros, aproximadamente. Las producidas por las ruedas de la pata derecha empezaban a la misma altura que aquellas y terminaban apenas 2 metros más adelante, como consecuencia de haberse plegado esta pata.
