**IN - 61/96**

**INFORME TECNICO**

Incidente ocurrido el 12 de diciembre de 1996 a la aeronave  
McDONNELL DOUGLAS MD-87, matrícula EC-FHD,  
en el Aeropuerto de Madrid-Barajas.

COMISIÓN DE INVESTIGACIÓN DE ACCIDENTES E INCIDENTES DE AVIACIÓN CIVIL

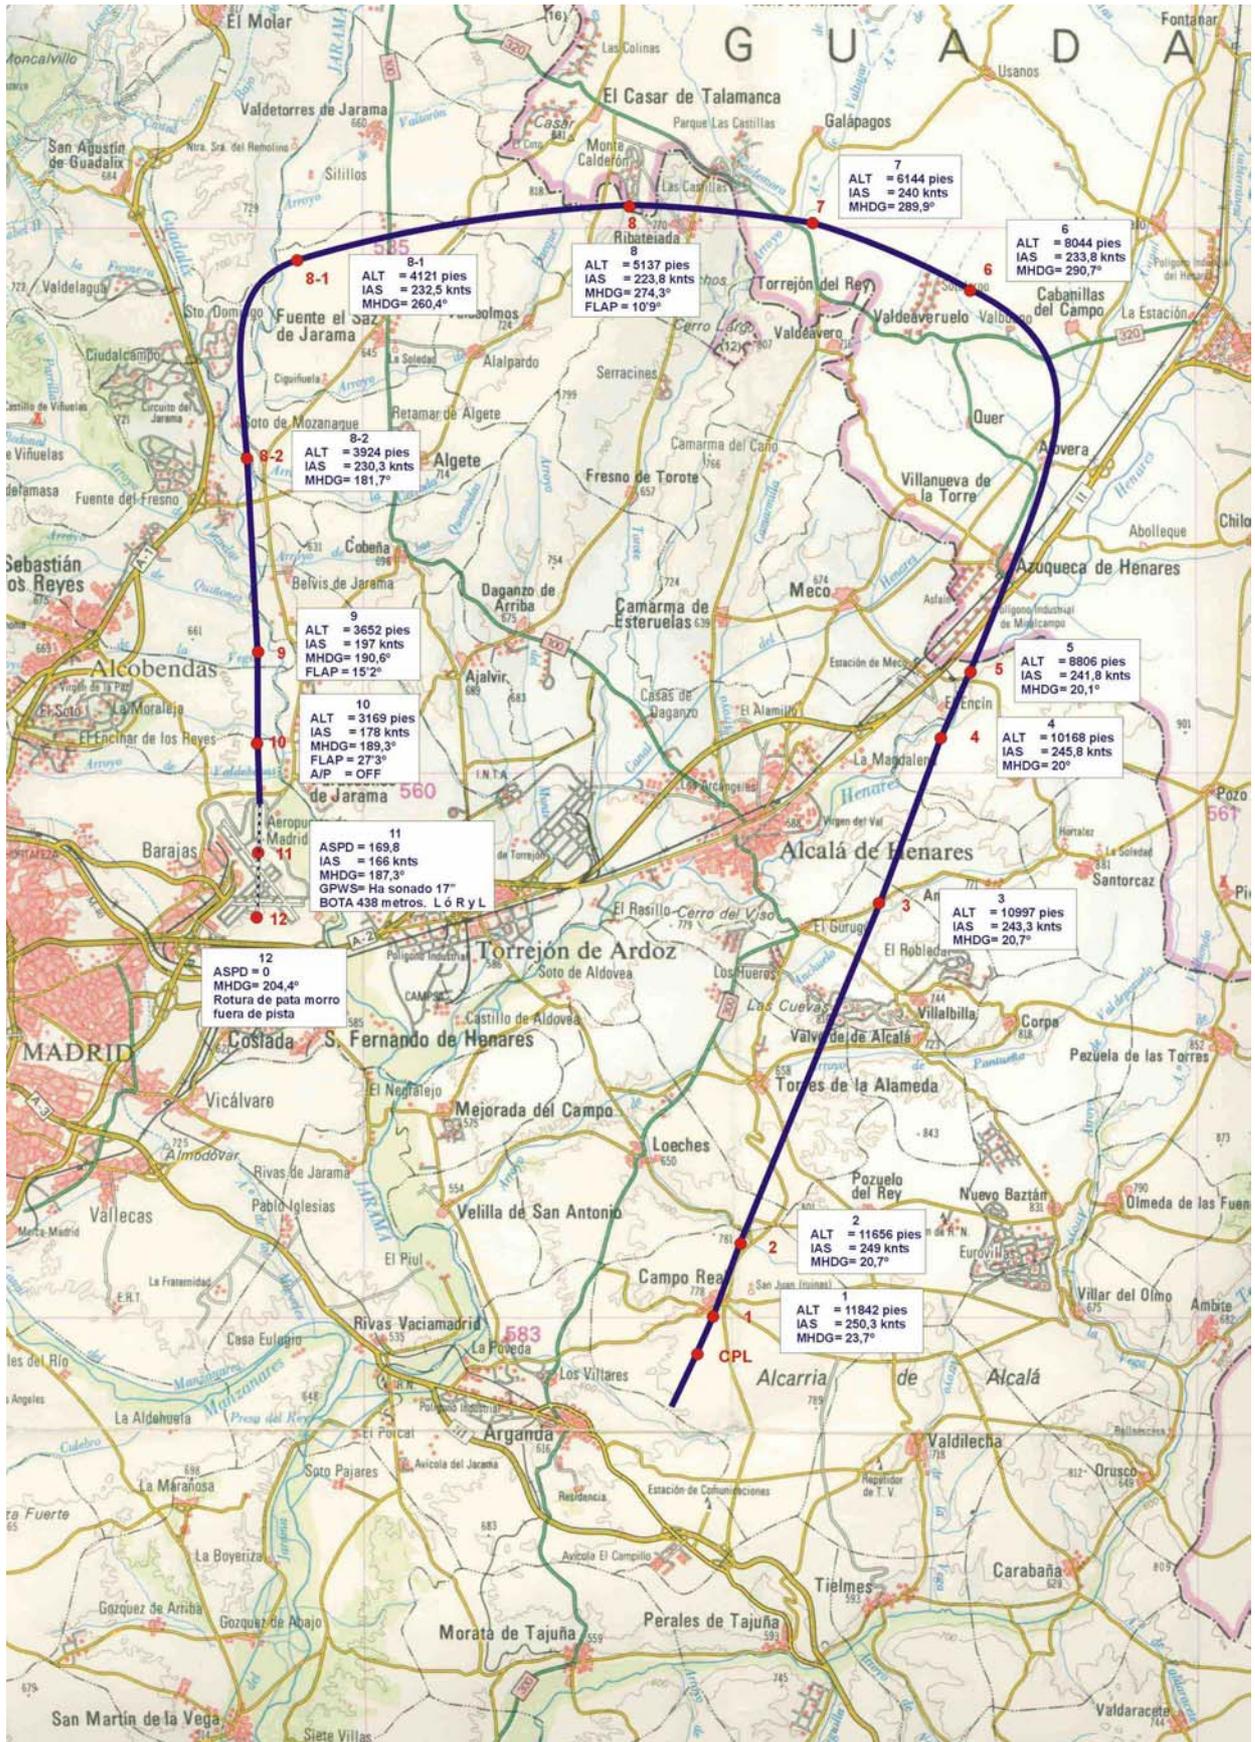
## **ANEXO A**

Trayectoria seguida por la aeronave.

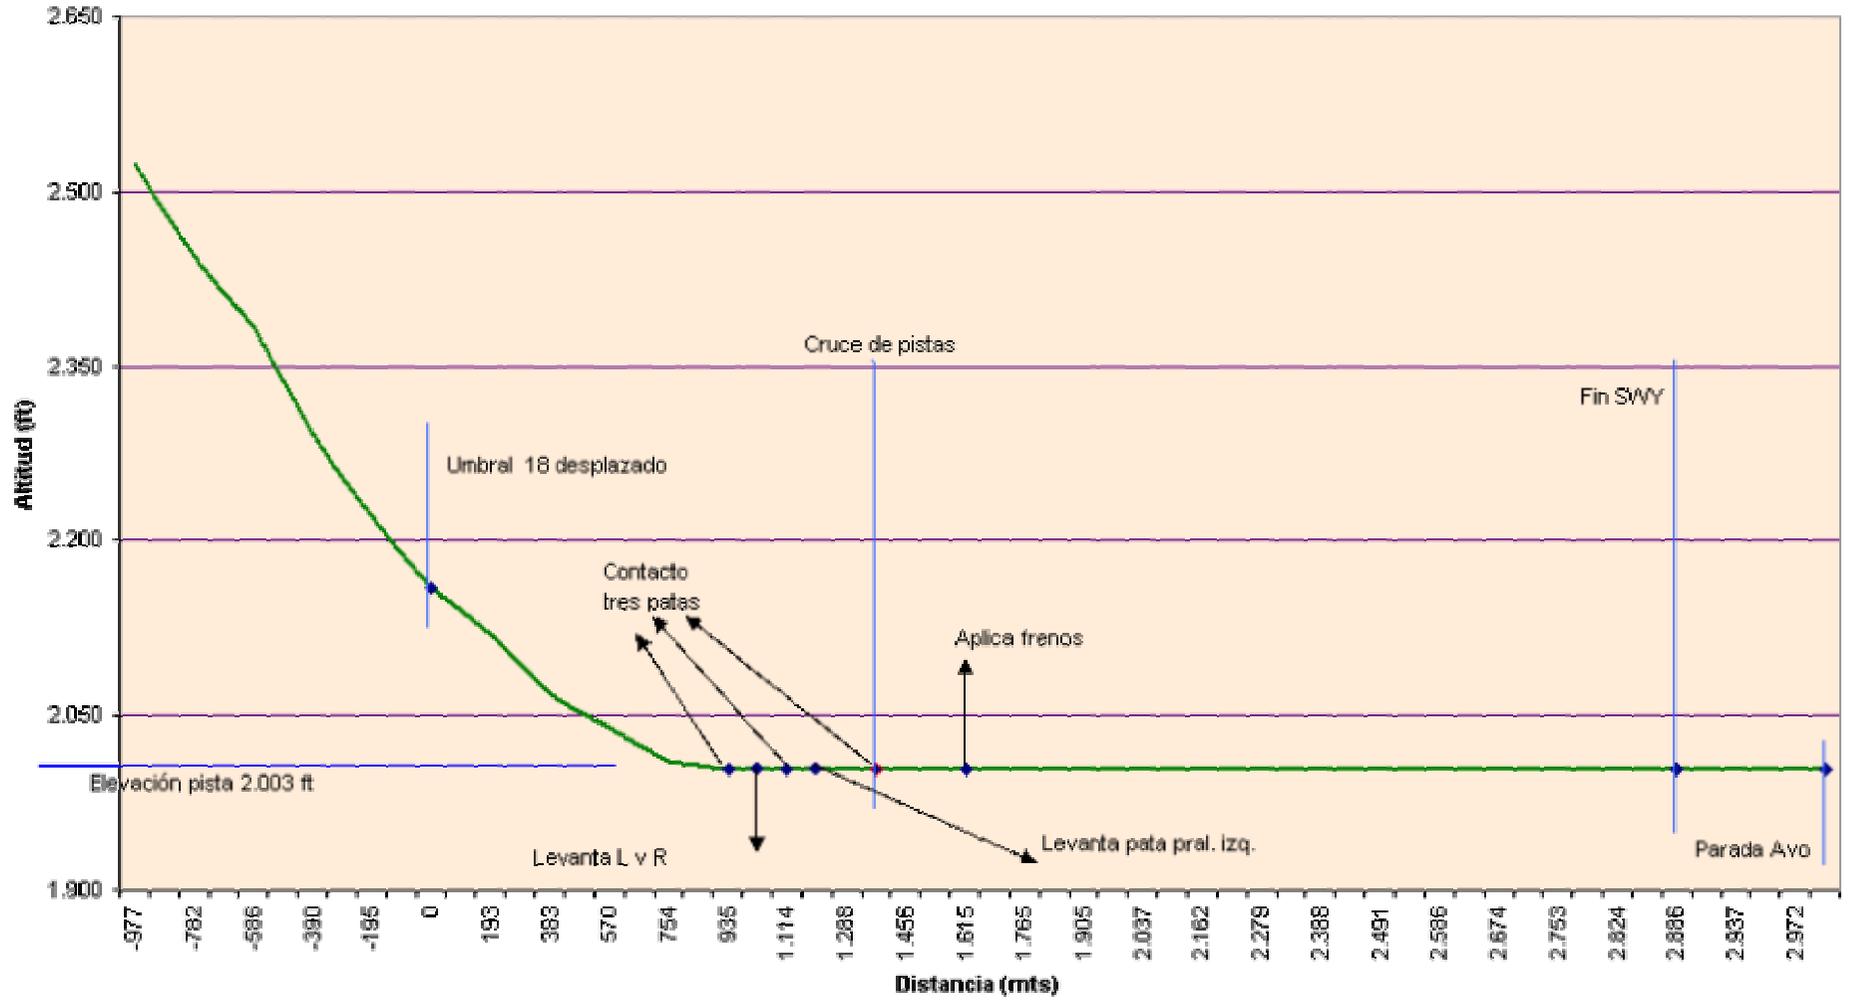
## **ANEXO B**

Perfil de la Aproximación final  
y recorrido en el suelo.
