COMISIÓN DE INVESTIGACIÓN DE ACCIDENTES E INCIDENTES DE AVIACIÓN CIVIL

A-052/1997

INFORME TÉCNICO

Accidente ocurrido el día 12 de Octubre de 1997 a la aeronave Piper PA-28-161, matrícula EC-GMF, en el término municipal de Antequera (Málaga)

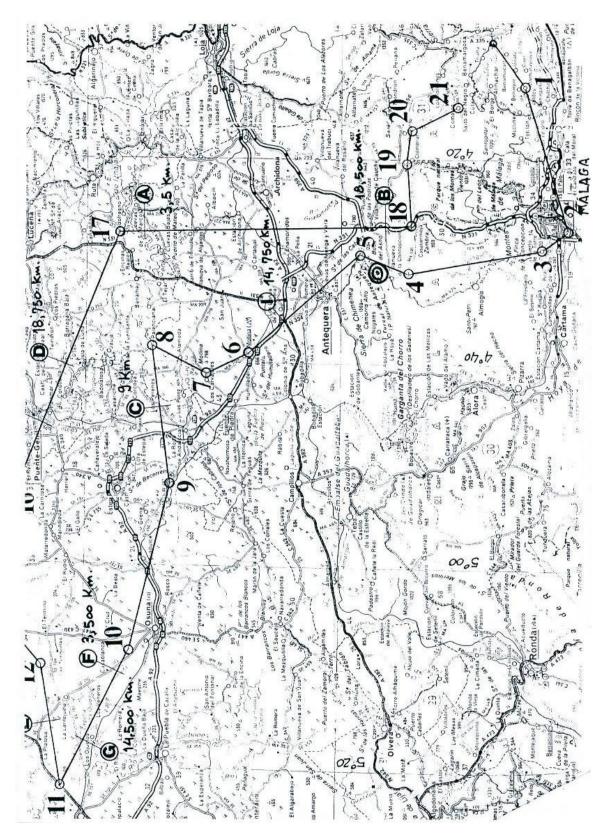
La aeronave, en su vuelo entre los puntos de control 4 y 5 de aquella etapa de la vuelta aérea, se desvió unos 1500 m del tramo rectilíneo que debería haber seguido en condiciones normales. Ver plano de la ruta prevista en el Anexo A.

Plano con los tramos de la etapa, puntos de giro, distancias y letras. El accidente se produjo en la zona marcada entre los puntos 4 y 5.

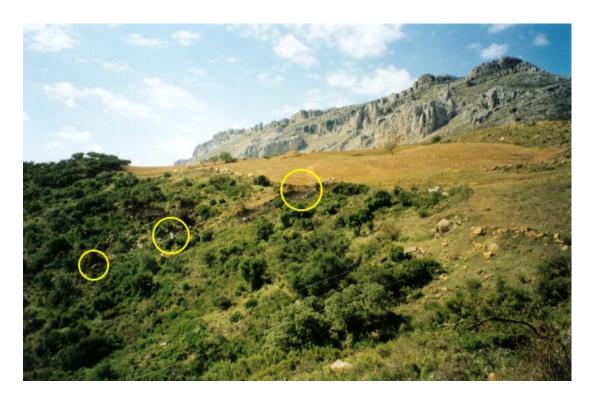
Los restos estaban esparcidos ladera abajo en línea recta, siguiendo de modo aproximado la línea de máxima pendiente de la ladera, en dirección aproximada Sur-Sureste. A lo largo de la zona de recorrido de los restos en tierra se podían apreciar marcas de fuego.

Foto 1.- Vista panorámica de la zona de impacto. En el círculo de la derecha se produjo el primer impacto, con la punta del plano izquierdo; en el siguiente círculo hacia la izquierda quedó el fuselaje, y en el círculo del extremo izquierdo quedó el plano izquierdo y el tren de aterrizaje. Las marcas de fuego son visibles en toda la trayectoria de bajada por la ladera.

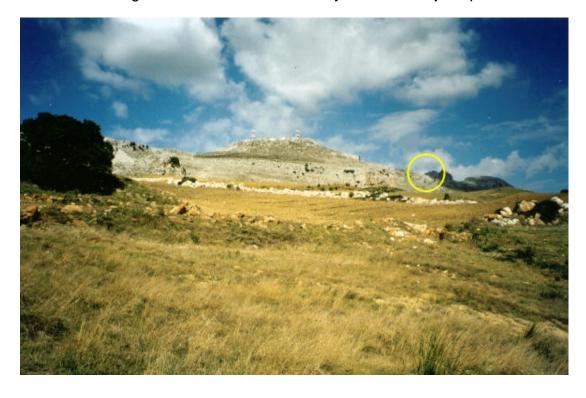
Foto 2.- Punto de control Nº 5 (curva panorámica), sobre el que la aeronave tenía que pasar a una hora exacta y a una altura no superior a 500' sobre el terreno.

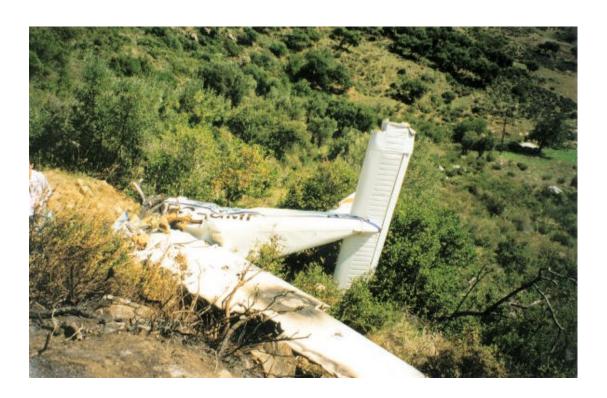
A unos 50 m desde el punto de primer impacto, ladera abajo, quedó el fuselaje, con los estabilizadores, que presentaban daños menores comparados con los ocurridos en la parte delantera del fuselaje, y el plano derecho, que se desprendió y quedó colocado a la izquierda del fuselaje, con el intradós mirando hacia arriba. El fuselaje quedó orientado aproximadamente hacia el norte, formando unos 45º a la derecha con la línea de máximo pendiente, y con un ángulo de alabeo de unos 90º a la derecha.

Foto 3.- Vista de los restos hacia abajo de la ladera. Fuselaje, estabilizadores y plano derecho.

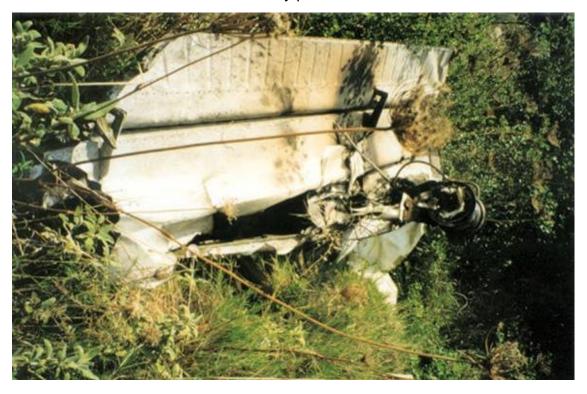
El plano izquierdo quedó unos 5 m más abajo del motor, separado en la parte exterior y la interior, que incluía el flap y el tren izquierdo. Esta semiala izquierda había sido muy afectada por el fuego. Los flaps estaban retraídos.

Foto 4.- Plano izquierdo con pata del tren.

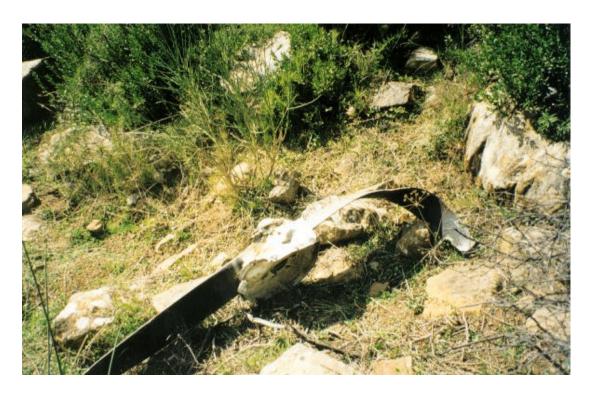
A unos 25 m más abajo y a unos 10 m a la derecha del fuselaje, aparecía la hélice, que mostraba fuerte aplastamiento en el buje y mucha deformación por flexión y torsión en una de sus dos palas, que tenía una indentación profunda en el borde de ataque, a unos 12 cm de la punta. La otra pala presentaba deformación en forma de S a lo largo de unos 20 cm de envergadura desde la punta, de modo que los 10 cm más exteriores estaban doblados hacia delante (es decir, en el sentido de avance del avión) y los siguientes 10 cm de envergadura estaban doblados hacia atrás.

Es posible que en el momento del impacto el plano de giro de la hélice formase un ángulo pequeño con la superficie del terreno, y que una de las palas golpease una roca de modo que se produjo la indentación en su borde de ataque antes indicada, deformación de la pala y rotura de los pernos de sujeción al cigüeñal, tras lo cual salió despedida. La otra pala habría golpeado con la punta algún objeto con la suficiente energía como para producir la deformación en forma de S antes indicada y ayudar a la rotura de los pernos y desprendimiento de la hélice.

Foto 5.- Hélice. Muesca en el borde de ataque de la pala situada a la derecha, cerca de la punta.

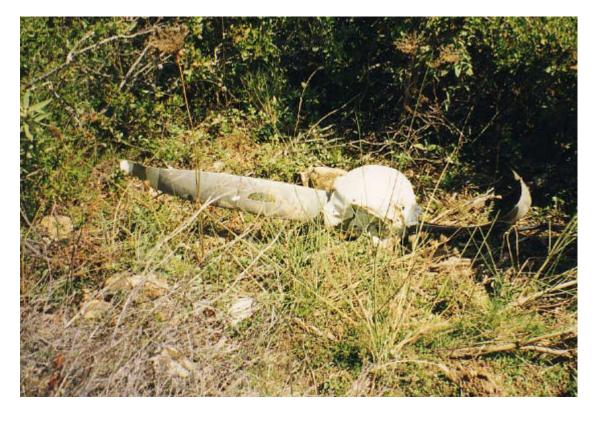
Foto 6.- Deformación en forma de S en la punta de la pala situada a la izquierda.

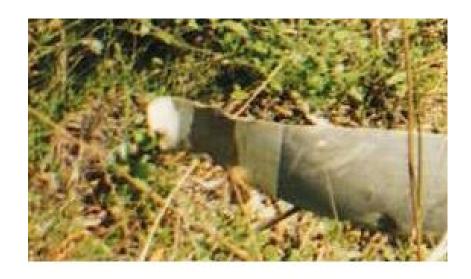
Foto 7.- Detalle de la punta de la pala situada a la izquierda en la foto 6.

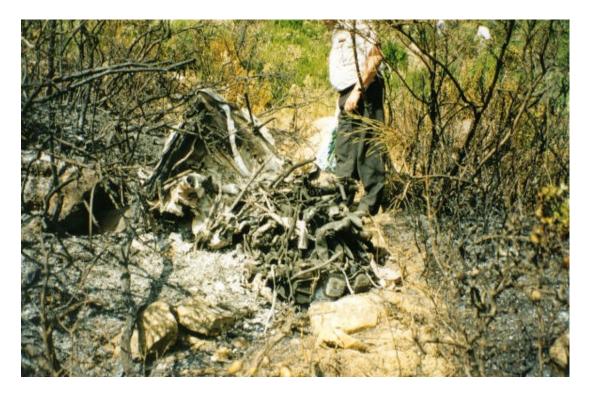
La hélice se había desprendido del motor, que apareció completamente calcinado a unos 25 m ladera abajo desde el fuselaje.

Foto 8.- Restos calcinados del motor.

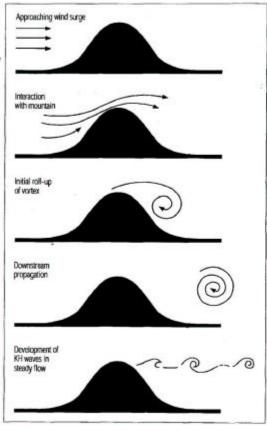
Figure 5-14.
Development of a strong roll vortex associated with a wind surge down the lee slope of a mountain (1993, A.J. Bedard, Jr.).

En el Anexo C se reproduce la figura 5.14 de dicha "Advisory Circular" de la FAA, que ilustra el proceso de formación de torbellinos en la cara de sotavento de una montaña.

Flight operations may be conducted in the vicinity of strong horizontal vortices without any encounters because they are highly localized, short-lived, and generally cloud-free. Conversely, one or more aircraft may encounter a strong, but invisible, vortex (that might be described as being like a "horizontal tornado," even though it is not) and undergo rolling moments and localized turbulence that make it impossible for the pilot to maintain aircraft control. Flight simulator results indicate that the danger from a traveling vortex is greater because of the additive effects of the speed of translation of the event and the rotation of the vortex (NTSB, 1992). That is, while the rotational strength of the roll itself may be within the control limits of the aircraft, the horizontal motion of the roll away from the ridge that spawned it appears to add a velocity component that may exceed the control authority of the aircraft, and the aircraft may roll or pitch past vertical. If this occurs at a low altitude, recovery may be difficult or impossible. More research is needed concerning translating vortex flows and aircraft response during interactions with these disturbances.
