Informe técnico

A-014/1998

**Accidente ocurrido el 3 de mayo de 1998
a la aeronave Akrotech G-202, matrícula F-WSLB,
en las proximidades del Aeropuerto de Gerona**

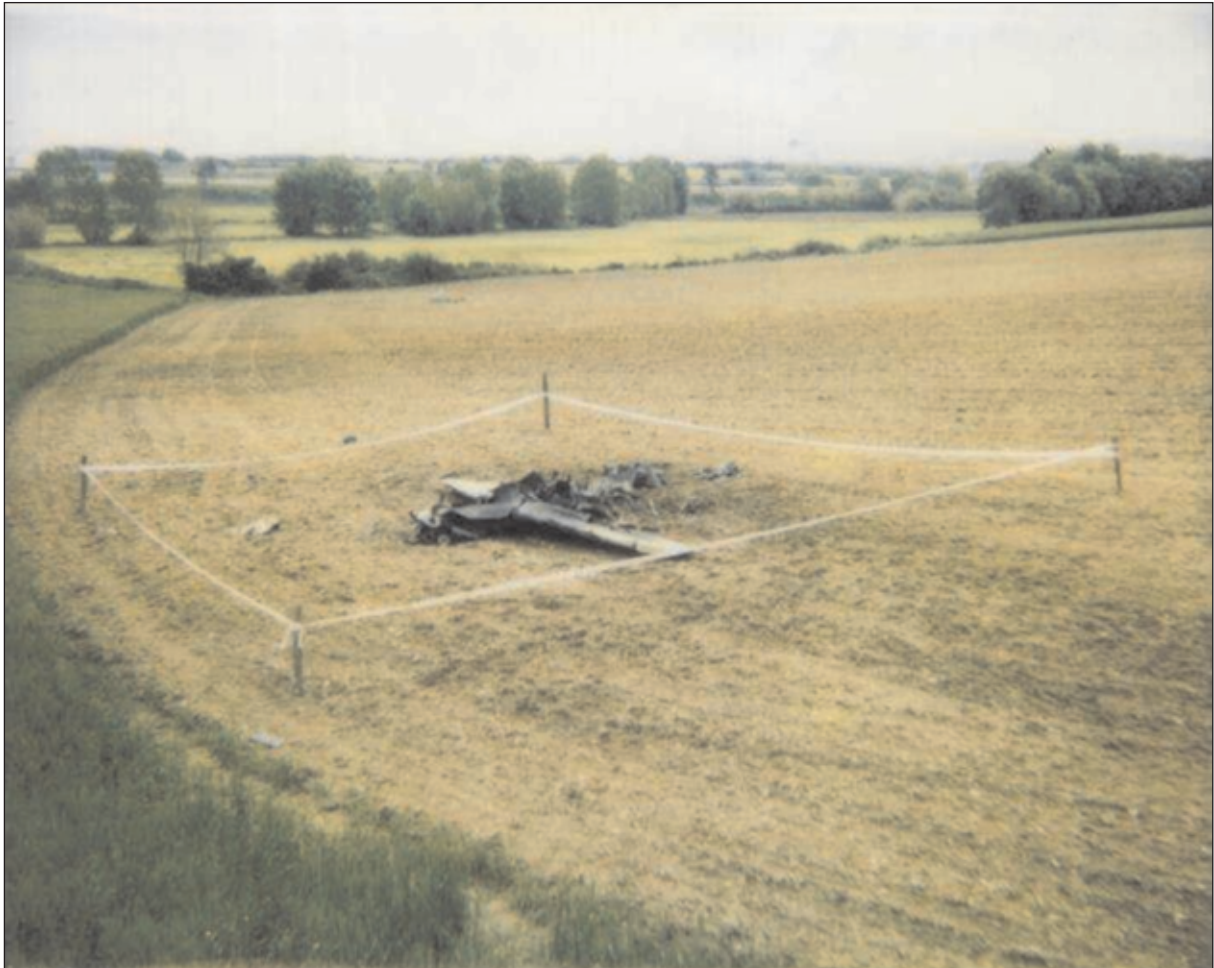
FOTOGRAFÍA N.º 1

En el lugar del accidente se observan los restos de una aeronave en posición invertida y totalmente quemado el fuselaje así como los estabilizadores vertical y horizontal. El

motor se ha enterrado ligeramente y las ruedas se han desprendido, encontrándose a los lados del motor. Los planos están completos y poco afectados por el fuego. No se aprecia que haya habido deslizamiento en el suelo después de impactar.

*Vista de la aeronave en la zona de impacto; al fondo, terrenos del aeropuerto.
La aeronave se encuentra boca abajo*

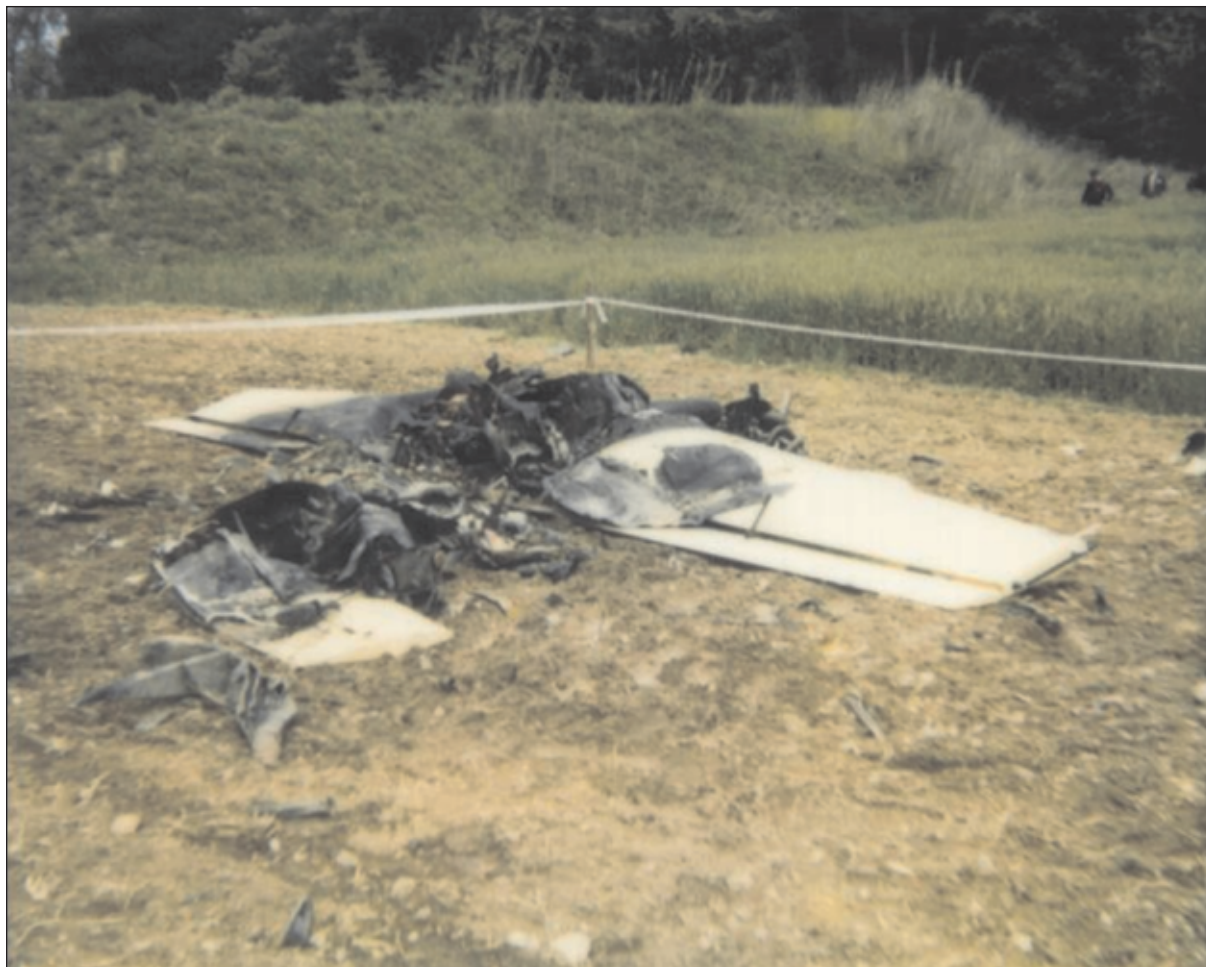
FOTOGRAFÍA N.º 2

Toma desde 45° lado trasero derecho

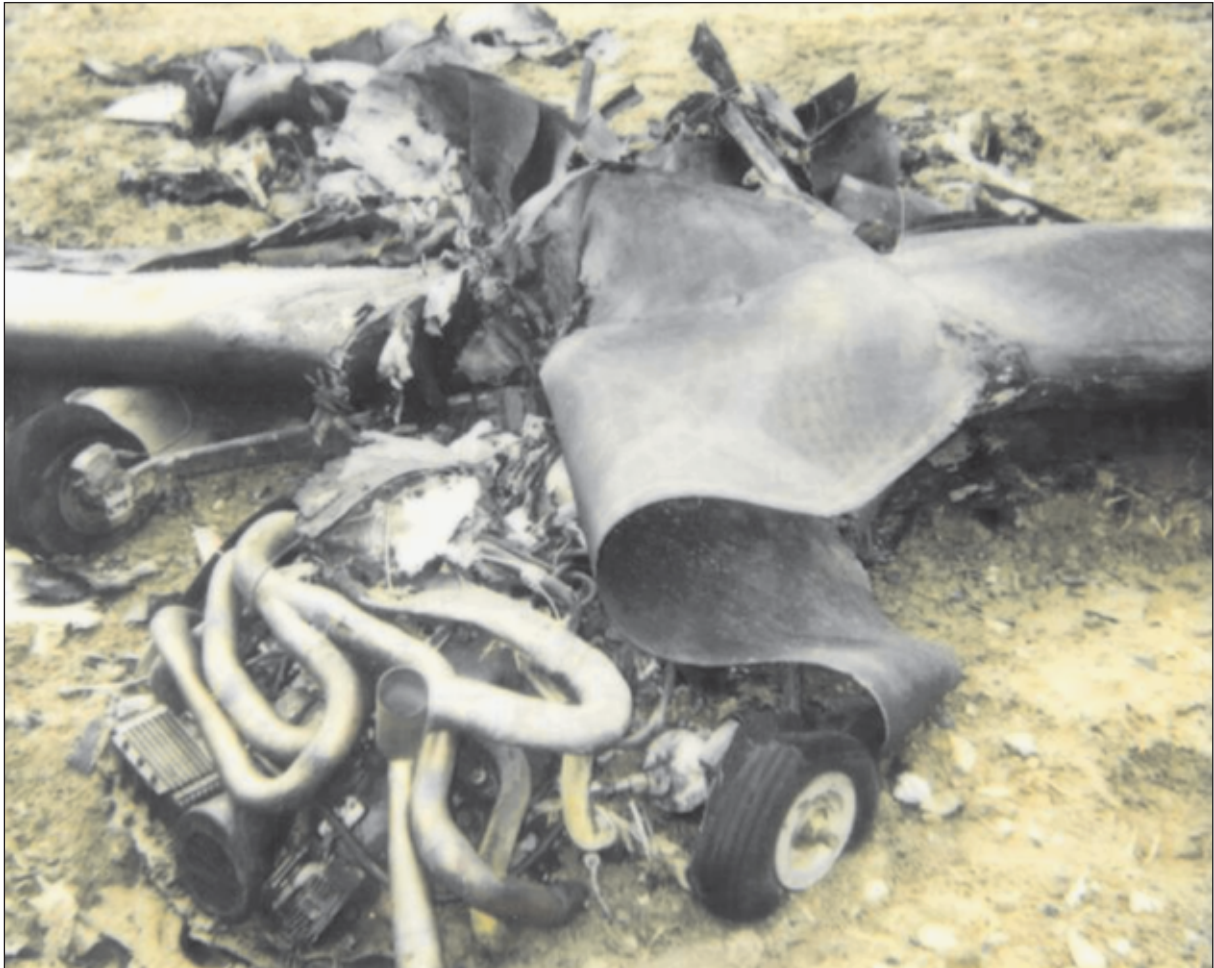
FOTOGRAFÍA N.º 2

Toma frontal del motor primer plano
