INFORME TÉCNICO A-015/1998

Accidente ocurrido el 7
de mayo de 1998 a la
aeronave PIPER/PA-36-
285 «Pawnee Brave»,
matrícula EC-ESL,
en Villafranco del
Guadalquivir (Sevilla)

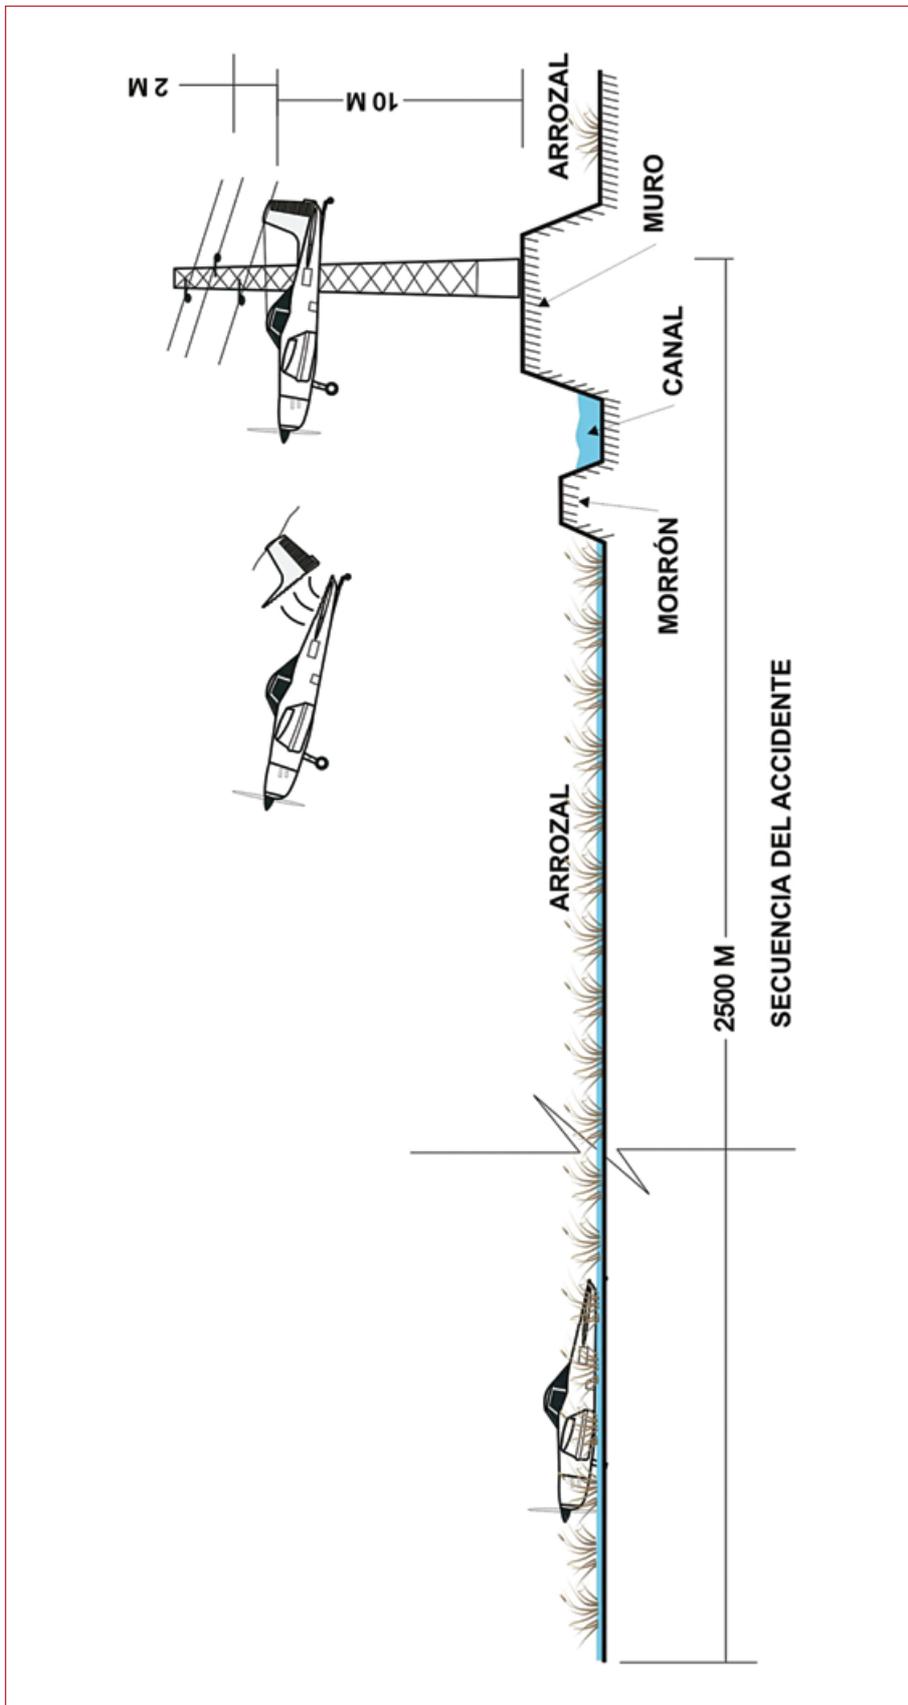
Secuencia del accidente

Disquisiciones aparte, es lo cierto que la aeronave pasó por debajo del tendido eléctrico existente, de 10 m de altura en su cable inferior (véase figura en Anexo A), que este cable fue rozando por el salvacables de la aeronave hasta que se introdujo entre la deriva y el contrapeso del timón de dirección y, finalmente, al no romper el cable eléctrico, arrancó dicho timón y la propia deriva.

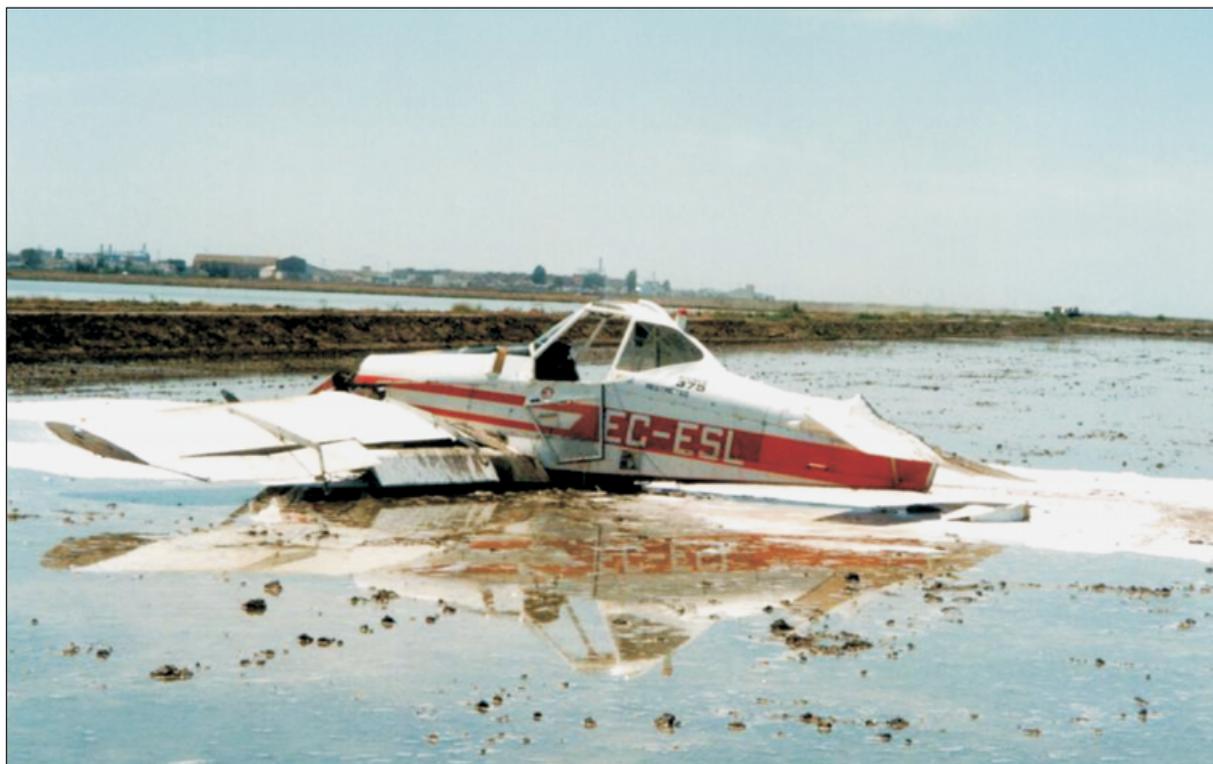
Los restos de la aeronave quedaron agrupados en una de las parcelas inundadas del arrozal, con el conjunto motor-hélice desprendido de la contrabancada, el plano izquierdo quebrado a un tercio de su envergadura desde la raíz, cada pata de tren de aterrizaje rota por su encastre al fuselaje, y también estaba rota la ballesta del patín de cola.

Foto 1. Restos principales de la aeronave. Vista lateral izquierda

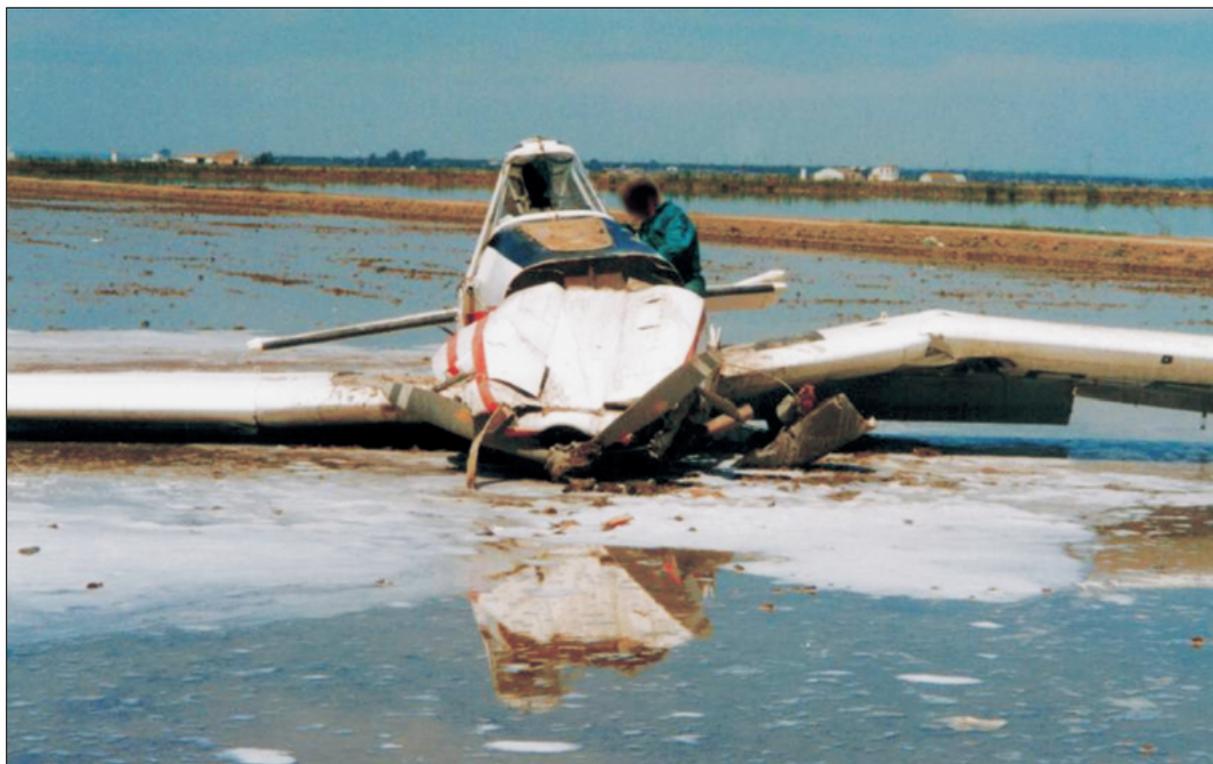
timón de altura aún funcionaba, aunque, posiblemente, con recorrido parcial tras el desprendimiento de la deriva y el timón de dirección), y lo consiguió el tiempo suficiente para vaciar el contenedor y recorrer la distancia indicada, pero, finalmente, la aeronave se desplomó contra el arrozal desde una altura aproximada de unos 50 m, estimada según los desperfectos observados en sus restos (véase fotografías en Anexo B).

Foto 2. Restos principales de la aeronave. Vista frontal

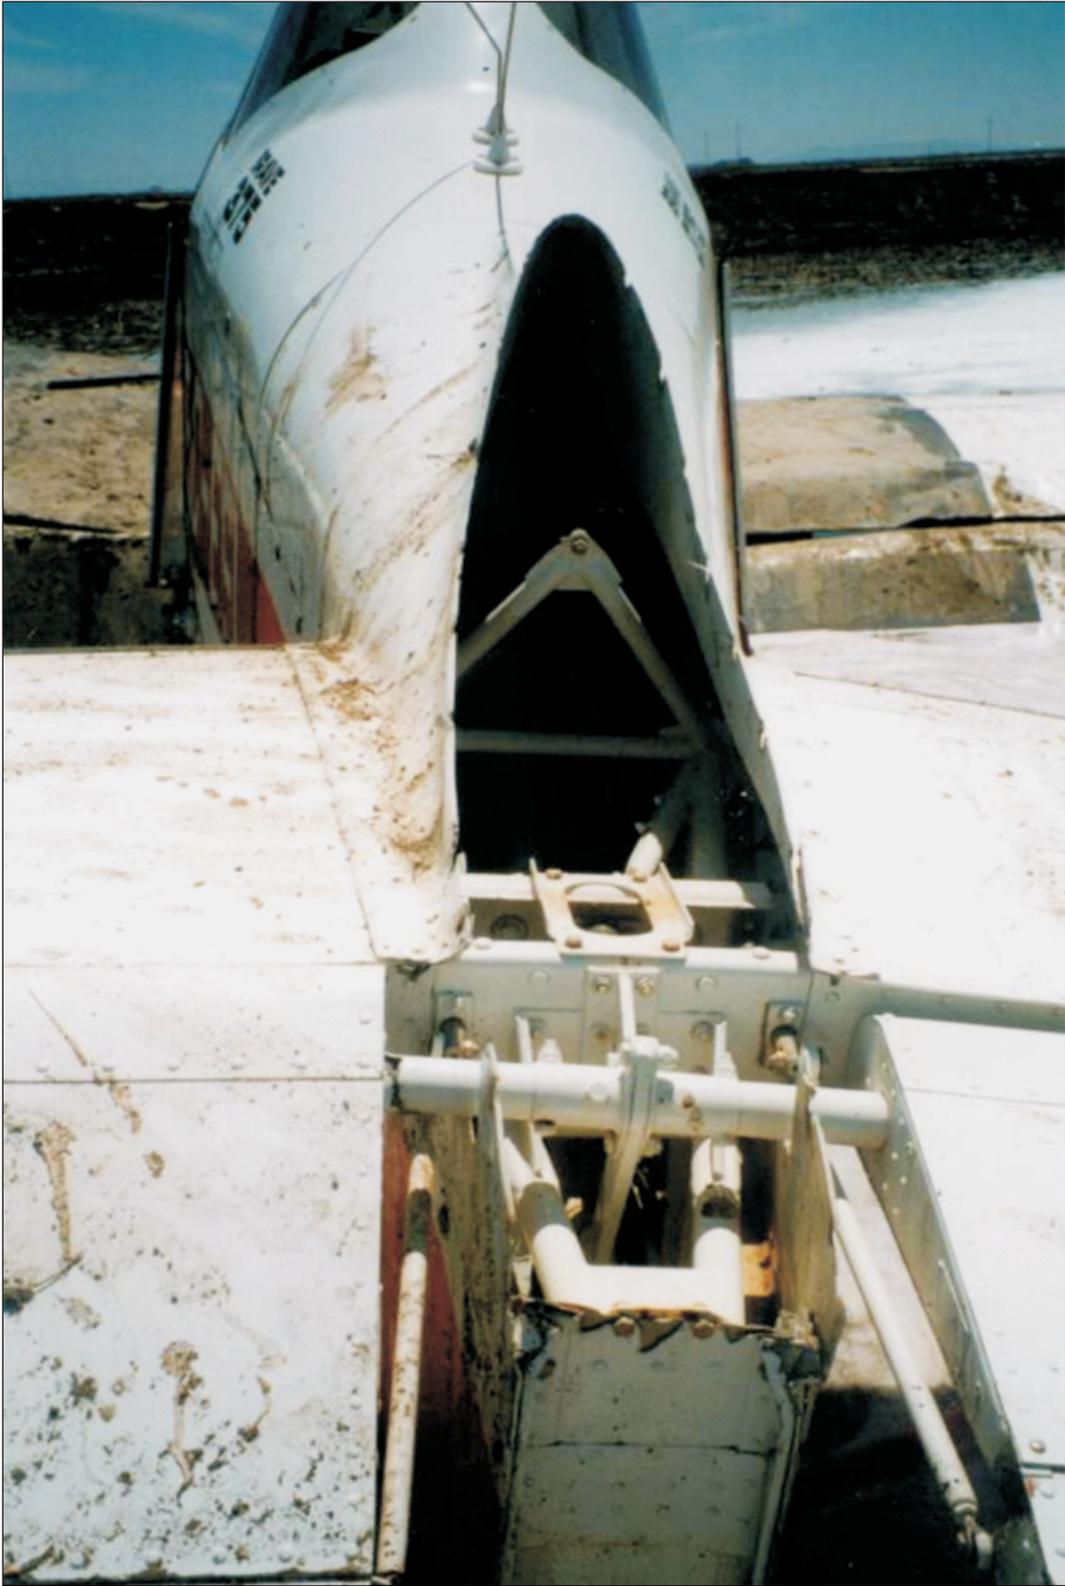
El timón de profundidad seguía en su posición y la deriva y timón de dirección estaban desprendidos a unos 2.500 metros del lugar en que estaban los restos principales.

Foto 3. *Vista de la sección de encastre fuselaje-deriva*
