A-019/1998

INFORME TECNICO

**Accidente ocurrido el 21 de Mayo de 1.998 a la
Aeronave Airbus A-320-212, matrícula G-UKLL,
en el Aeropuerto de Ibiza (Islas Baleares).**

COMISIÓN DE INVESTIGACIÓN DE ACCIDENTES E INCIDENTES DE AVIACIÓN CIVIL

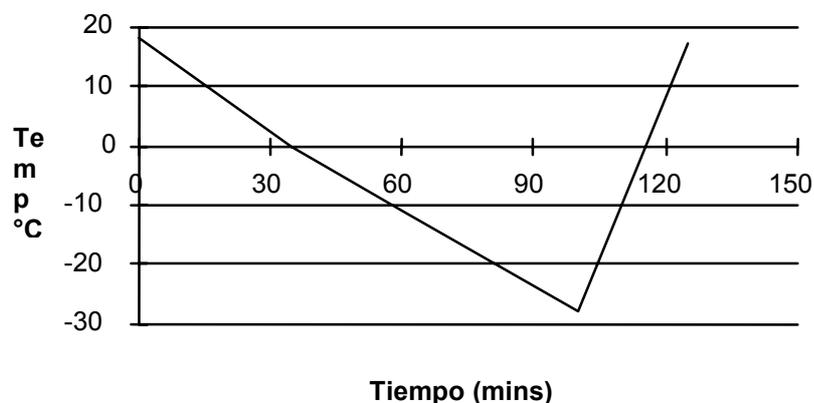
Perfil de temperatura

La función de la BDDV se probó cuando hubo transcurrido una hora, momento en el que la temperatura era de -11° , con el fluido hidráulico a una temperatura de -3°C . Se obtuvo una presión de salida satisfactoria en respuesta al accionamiento del pedal de freno. No obstante, cuando se repitió la prueba después de transcurridos 1 hora y 25 minutos, con temperaturas de la cámara de prueba y del fluido de -20°C y -12°C respectivamente, no se obtuvo presión de salida alguna, reproduciéndose, por tanto, el estado de fallo. Dicho estado se mantuvo a la temperatura mínima de -28° .

El posterior proceso de calentamiento tenía como objetivo simular el descenso y aterrizaje del vuelo accidentado. Después de alcanzar los $+17^{\circ}\text{C}$, la temperatura del depósito de fluido seguía siendo de $-16,8^{\circ}\text{C}$, aunque su temperatura al entrar en la BDDV era de $+12,9^{\circ}\text{C}$. Se probaron sucesivamente las funciones de freno izquierdo y derecho, aplicando la máxima presión de entrada, de 12 bares, y manteniéndola durante un minuto. No se obtuvo presión de frenado de salida en ninguno de ambos lados. Después de esperar un minuto adicional, se repitieron las pruebas, y se encontró que se había recuperado el funcionamiento normal del sistema.

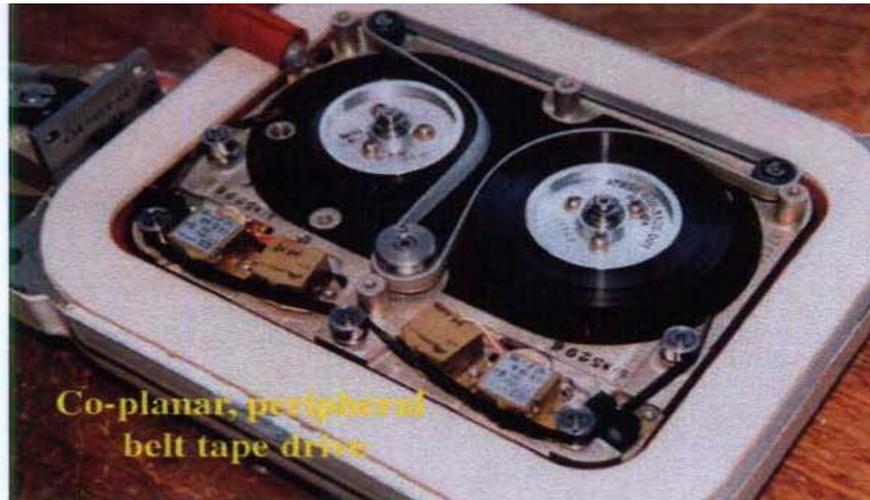
Figure 1

Fotografías del fallo interno del DFDR.

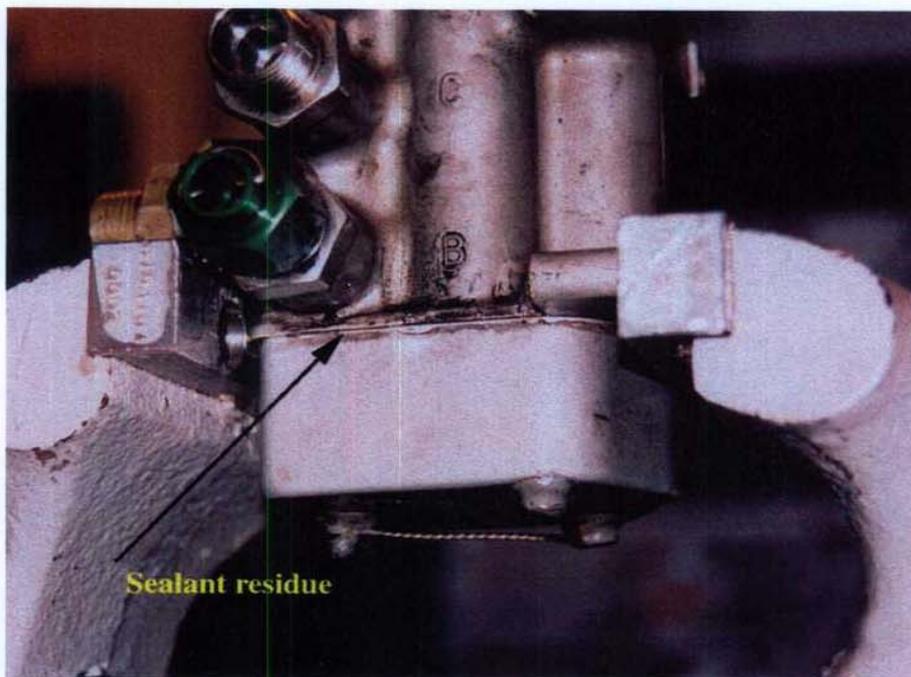
FIGURE 1. VIEW OF NEW BDDV TOGETHER WITH UNIT FROM G-UKLL

Las partes móviles de la válvula habían sido montadas con grasa de silicona, y era evidente que se había producido emulsión como consecuencia del contacto con el agua. No obstante, no había signos visibles de una corrosión que hubiera impedido el funcionamiento de la válvula. Como última comprobación, volvió a instalarse la BDDV, con su cubeta, en la cámara de prueba, y se enfrió a -20° C durante unos 30 minutos. A continuación después de 35 minutos fue puesta en funcionamiento, sin que se registrara problema alguno.

La presencia de detergente en el agua hallada dentro de la cubierta de la BDDV indicaba que el agua procedía de los lavados de la aeronave, en los que probablemente se habían utilizado mangueras a presión. El agua de las otras BDDVs que fallaron en el curso de las comprobaciones semanales no fue analizada; por tanto, la vinculación con los lavados de las aeronaves no pudo confirmarse en estos casos. De hecho parece improbable que este haya sido el factor común en todos los casos. No obstante, una manguera de alta presión parece ser el medio más probable de introducir agua a través de la junta entre el cuerpo y la cubierta de la válvula.

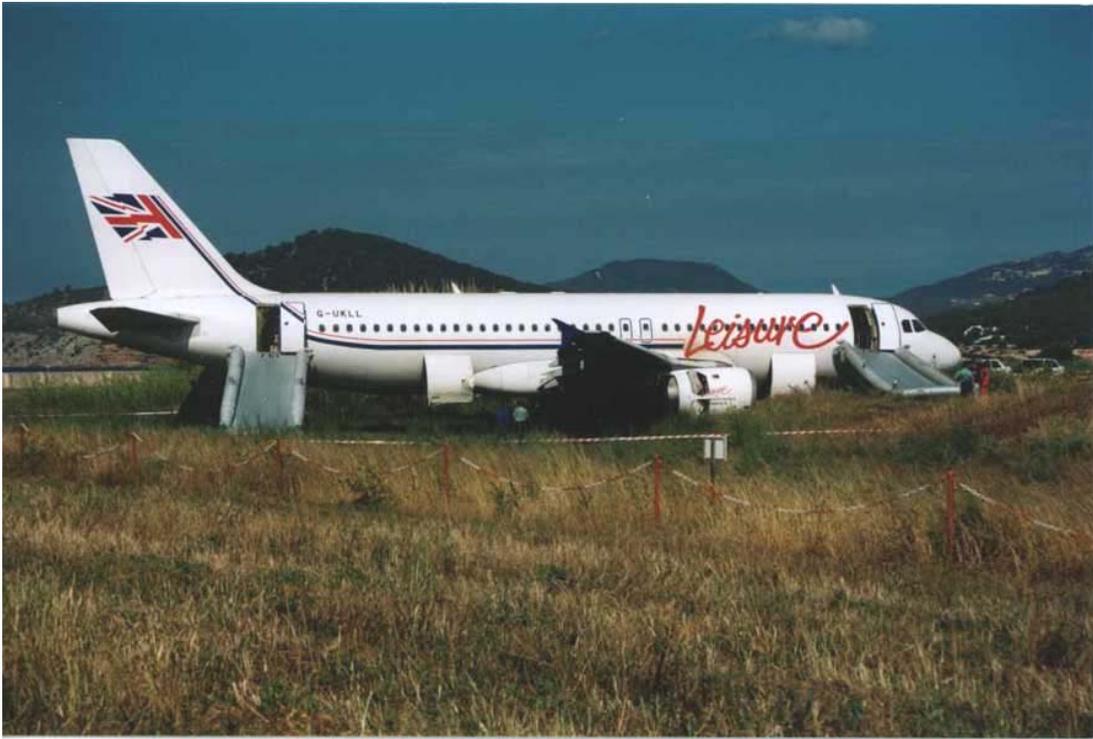
N°. 1

- Nº 1.- VISTA GENERAL – Lado derecho
- Nº 2.- VISTA FRONTAL – Morro encima de un pequeño terraplén.
- Nº 3.- TRAYECTORIA FUERA DE PISTA.
- Nº 4.- VISTA POSTERIOR.
- Nº 5.- TRAYECTORIA DEL AVIÓN Y LUCES DEL AEROPUERTO ROTAS.
- Nº 6.- MARCAS DE CAUCHO EN LA PISTA 24.
- Nº 7.- MOTOR IZQUIERDO – Incrustado en el terreno.
- Nº 8.- PATA DE MORRO – Colapsada y rota.
- Nº 9.- PANEL DE CONTROL DE FRENOS.
- Nº 10.- PANEL CENTRAL DE INSTRUMENTOS EN CABINA.
- Nº 11.- POZO DE TREN LADO DERECHO. Ubicación de la BDDV.
- Nº 12.- BSCU.
- Nº 13.- Agua y detergente encontrada en el interior de la tapa inferior de la BDDV.
- Nº 14.- Parte inferior de la BDDV que se atascó debido a la presencia de agua congelada en su tapa inferior.
