A-024/1998

INFORME TÉCNICO

**Accidente ocurrido el 13 de junio de 1998 a
la aeronave Hughes 269A, matrícula EC-AVI,
en Vilanova de Prades (Tarragona)**

COMISIÓN DE INVESTIGACIÓN
DE ACCIDENTES E INCIDENTES
DE AVIACIÓN CIVIL

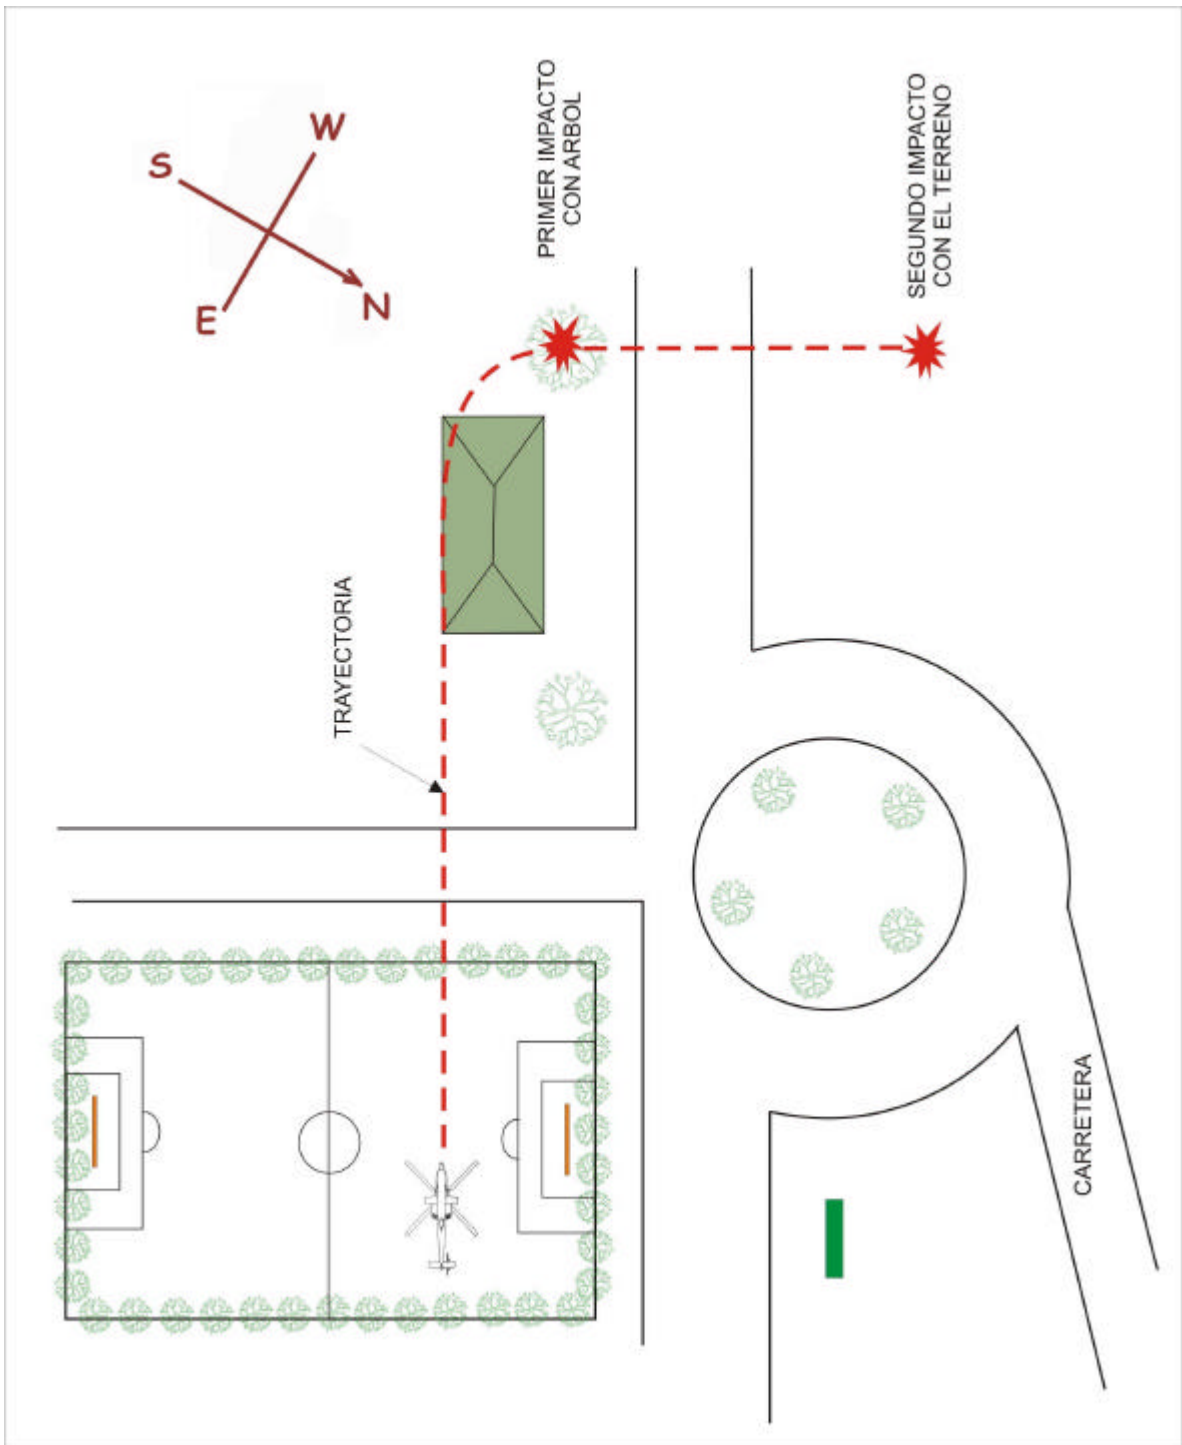
Figura 3.- Esquema del lugar del accidente

Desde el abeto al punto de impacto con el terreno se medían unos 30 metros en sentido NW (Ver figuras 3 y 10), y unos 70 desde el punto de despegue.

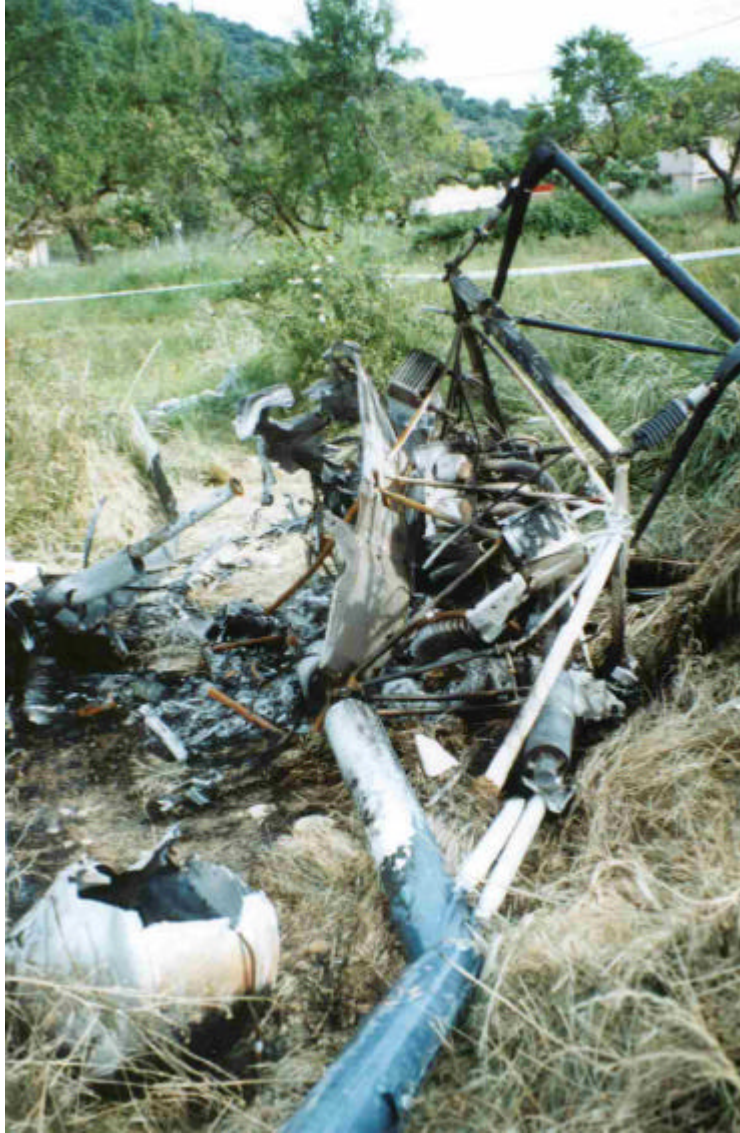
Figura 4.- Detalle general de los restos

Los restos del helicóptero se encontraron agrupados en una zona de monte bajo, a diez metros de un almendro con las ramas desgajadas, y a treinta metros de un abeto cuya punta superior se hallaba tronchada. Los patines y estructura del tren de aterrizaje colapsaron y el motor y el rotor se desprendieron.

Tras el impacto, el incendio de los restos y la explosión subsiguiente completaron la destrucción de la aeronave. Solamente el estabilizador y el rotor antipar no muestran signos de fuego, (Figura 5). Por el contrario, el depósito de combustible apareció reventado por efectos de la explosión. (Figuras 4 y 7). Los daños de las

Un almendro, (Ver figura 9), alejado 30 m del abeto, recibió el impacto de la aeronave, que todavía arrastró 10 m hasta detenerse. (Ver figura 4)

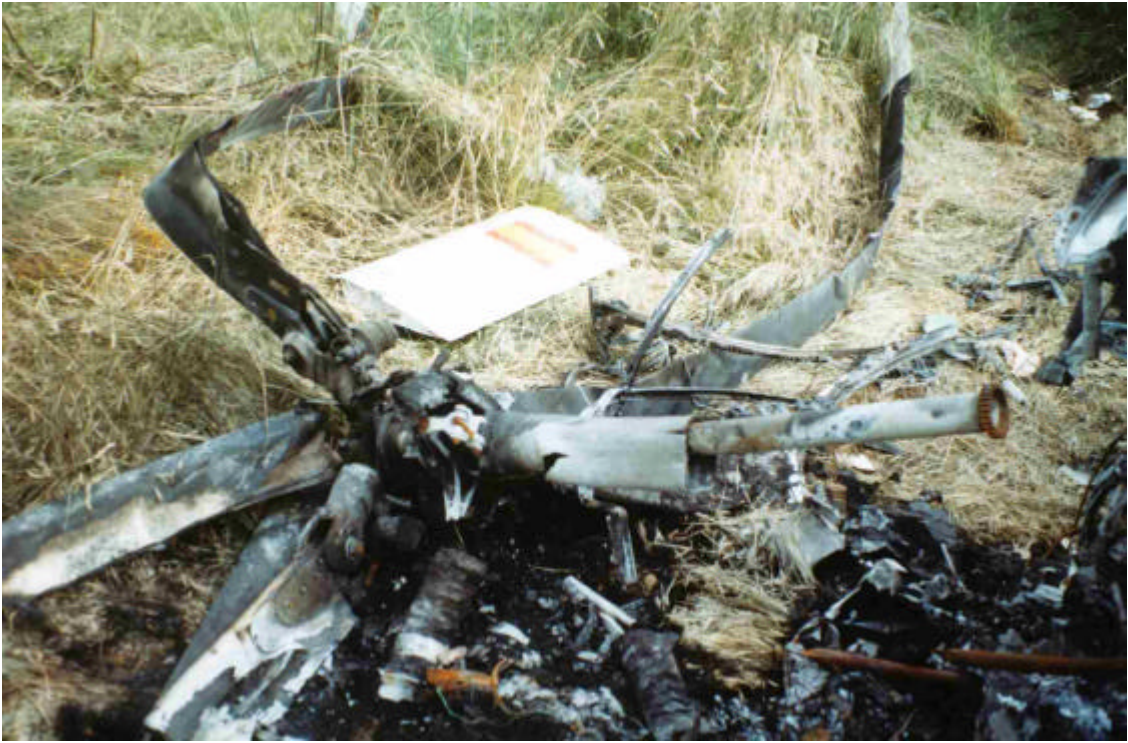
Figura 6.- Rotor Principal

palas del rotor indican que giraban con potencia en el momento del impacto. (Figura 6)

El rotor principal giraba con potencia aplicada en el momento del impacto.

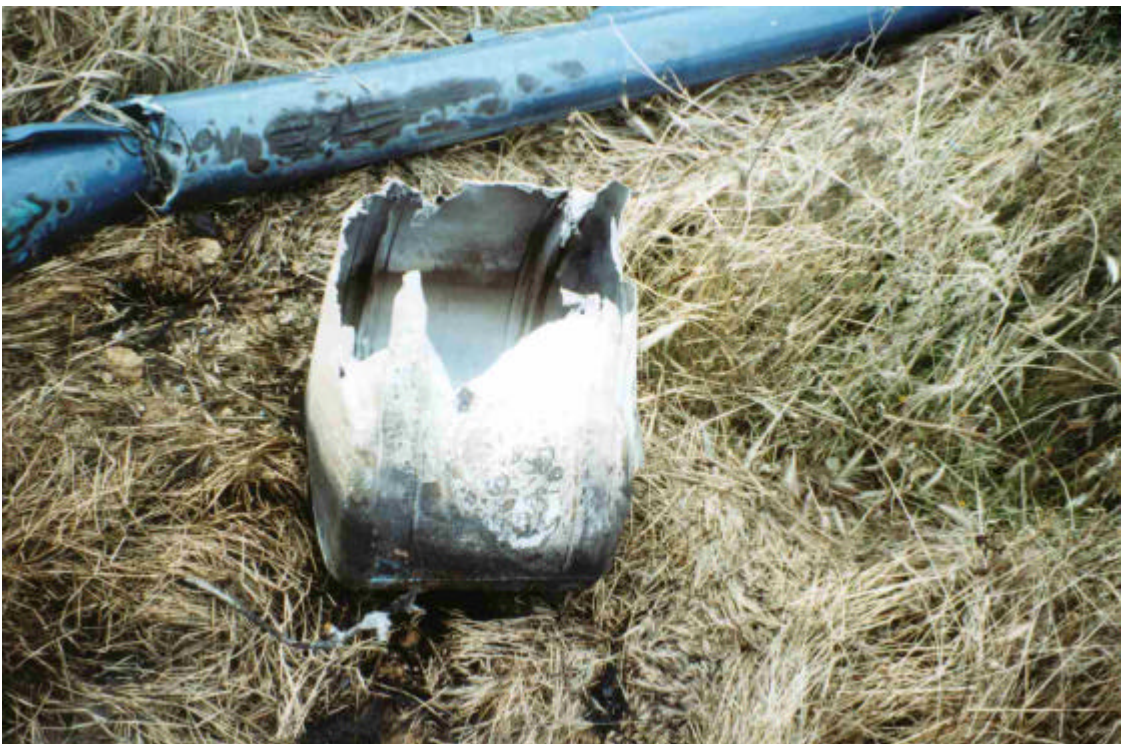
Figura 7.- Depósito de combustible

De acuerdo con las declaraciones de los testigos, a los pocos segundos del impacto se incendiaron los restos del aparato. El fuego rápidamente cobró virulencia hasta ocasionar la explosión de los depósitos de combustible pocos segundos más tarde. El fuego destruyó completamente la aeronave pero no se propagó a la vegetación del monte.

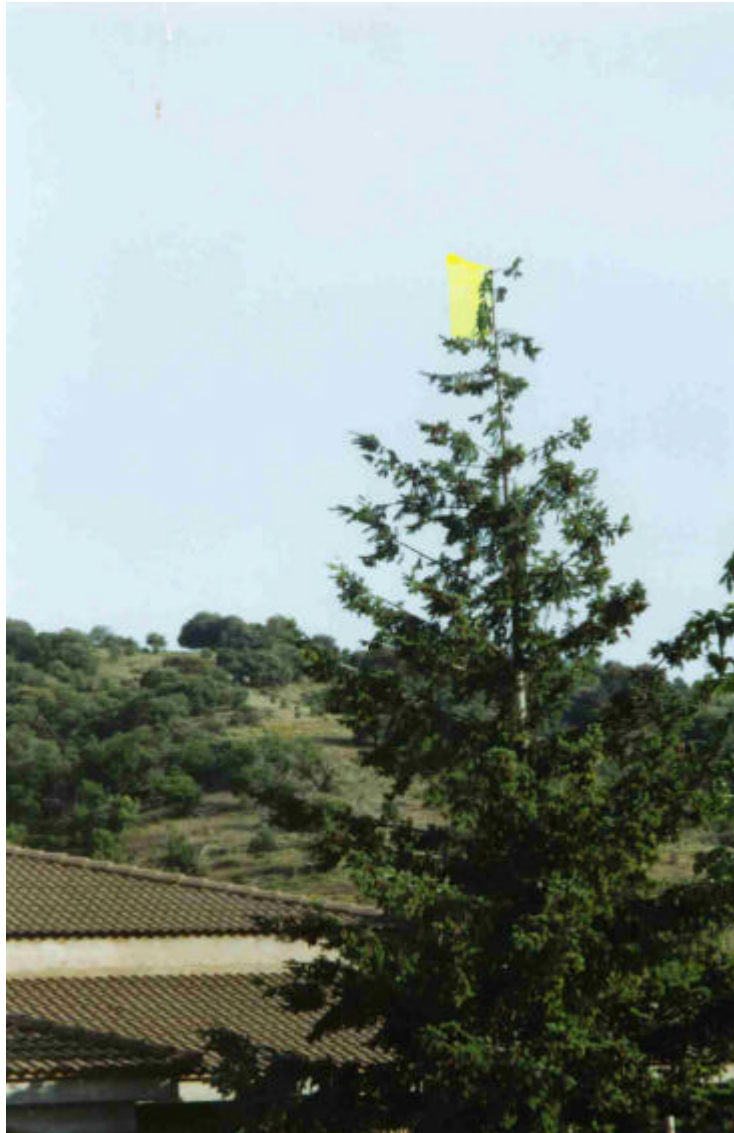
La observación de los abetos sobrevolados por el helicóptero mostró la copa de uno de ellos tronchada recientemente y todavía verde en el momento de la inspección. La parte tronchada era de unos 50 centímetros y estaba colgando del tronco principal.(Ver figura 8).

El helicóptero se acercó tanto al abeto situado al W de la edificación que las palas del rotor principal golpearon contra su extremo superior, como evidencia su guía tronchada.

Se considera que la causa más probable del accidente fue la pérdida de sustentación y de control de la aeronave por disminución de las revoluciones del rotor tras el golpe de sus palas con la copa de un abeto.

Figura 8.- Abeto con el que impactó el helicóptero

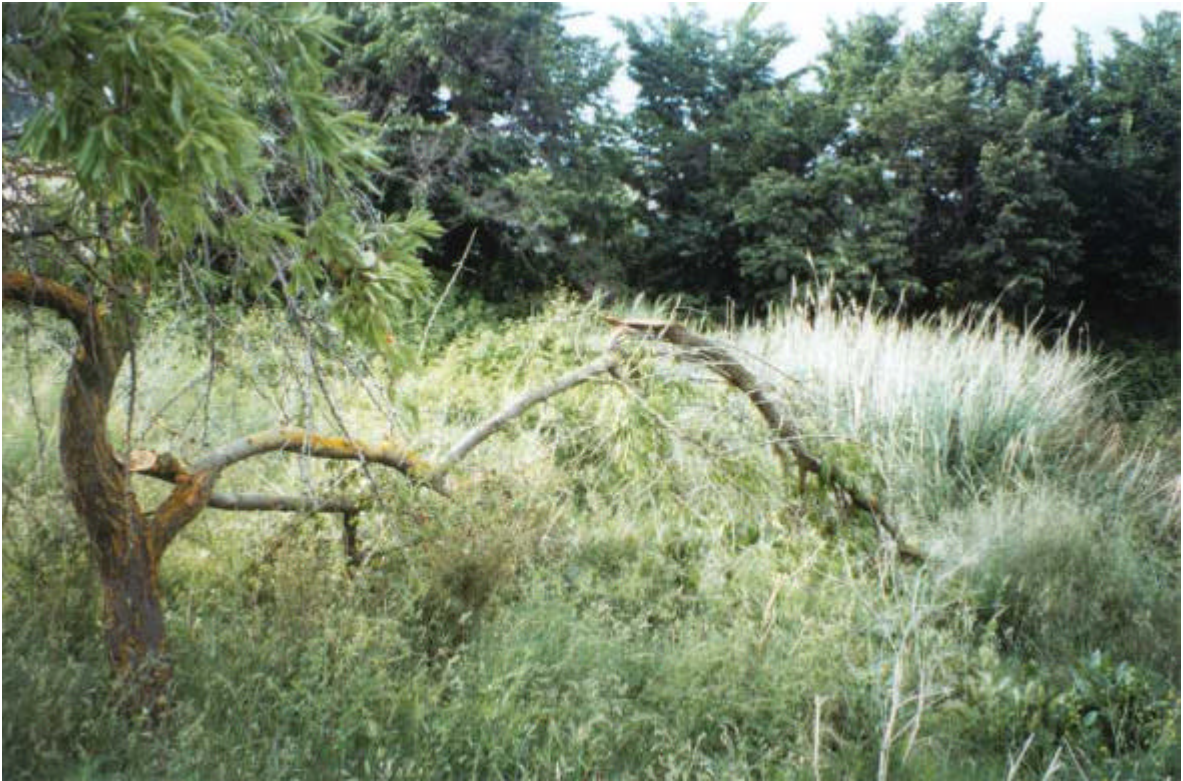
Con pérdida de sustentación y desequilibrada, la aeronave se precipitó al suelo. En esos momentos la velocidad horizontal era reducida, como pone de manifiesto los escasos diez metros de arrastrón. Además, la caída fue amortiguada por un árbol pequeño, un almendro, y el propio tren de aterrizaje, lo cual contribuyó a que el piloto sobreviviera al accidente.

Figura 9.- Almendro con el que impactó el helicóptero

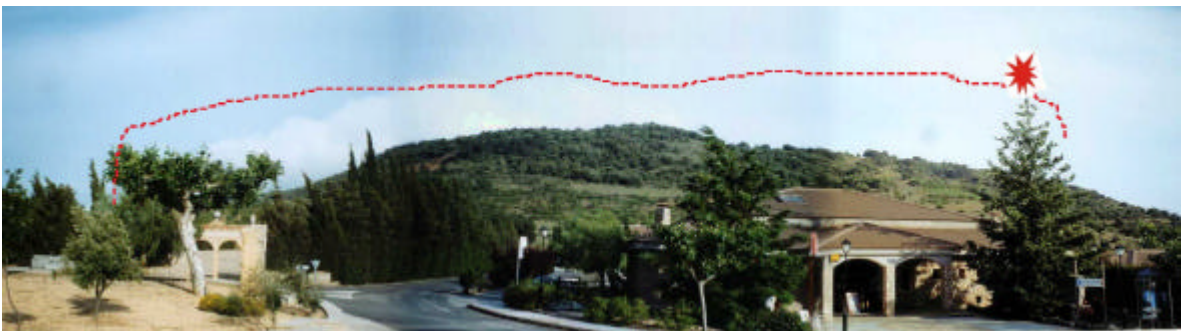
Figura 10.- Composición fotográfica y trayectoria desde el campo de fútbol al abeto
