A-025/1998-BIS

INFORME TÉCNICO

Accidente ocurrido el día 29 de Junio de 1998 a la aeronave PZL M-18B "Dromader", matrícula SP-FOD, en el término municipal de Zegama, Guipúzcoa

COMISIÓN DE INVESTIGACIÓN DE ACCIDENTES E INCIDENTES DE AVIACIÓN CIVIL

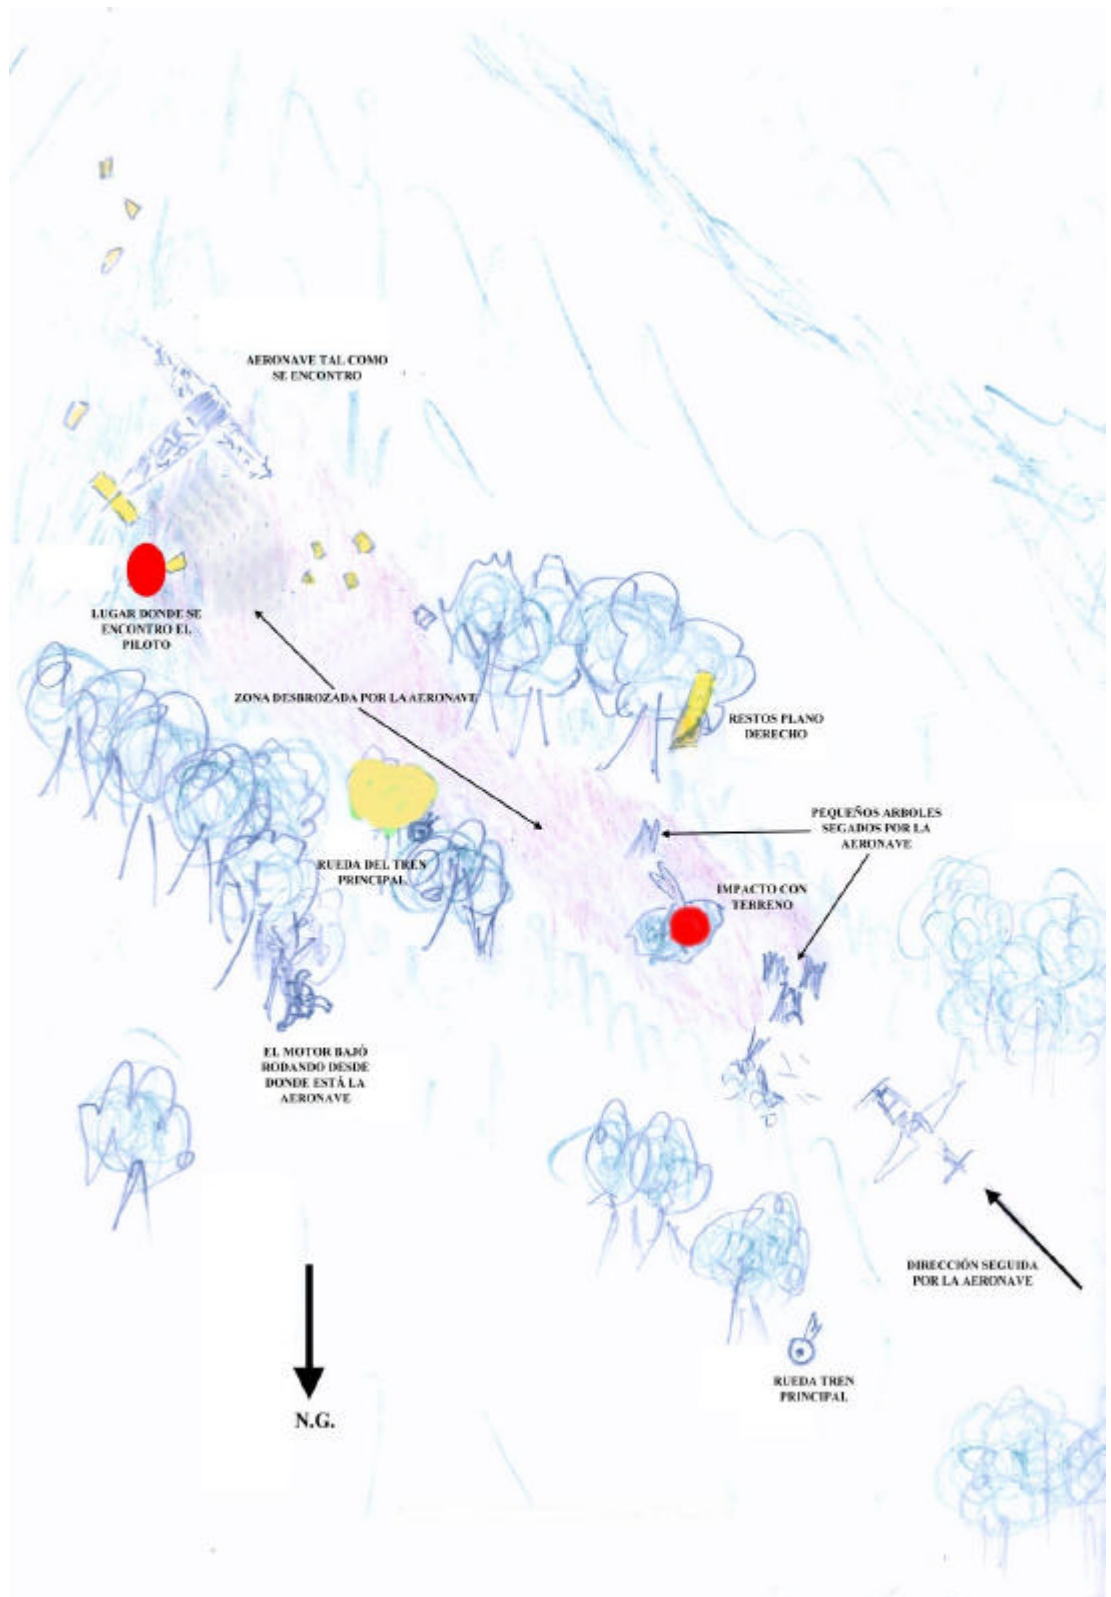
Croquis de la dispersión de restos

Por las evidencias encontradas en el lugar del accidente, la aeronave llegó desde el noroeste, con rumbo aproximado de 150°, en vuelo ascendente, con actitud de morro arriba y planos nivelados, e impactó por primera vez con el terreno a unos 1100 m de altitud, cortando pequeños árboles y arbustos. Seguidamente colisionó con otro pequeño árbol que quedó segado a una altura aproximada de un metro, dejó una parte de la punta del plano

derecho en la copa de otro árbol y perdió el tren principal. Parte de la pata derecha y la rueda del mismo lado quedó a la izquierda de la trayectoria que siguió el avión por el suelo. La otra rueda apareció unos 80 m ladera abajo.

La aeronave continuó en la misma dirección y sentido arrastrando por el suelo, donde desbrozó completamente la vegetación de matorral bajo, durante unos 40 m ladera arriba. Aunque quedaron pequeños restos en ese tramo, la aeronave no sufrió excesivos destrozos al recorrerlo.

Finalmente, giró unos 90° a la derecha y quedó detenida con un rumbo final de unos 210° (ver croquis de la dispersión de restos en el Anexo B).

El cuerpo del piloto se encontró a unos cinco metros hacia el norte de los restos principales.

El motor, con la hélice unida, se desprendió de la bancada en el lugar en el que se detuvo la aeronave, y se encontraron rastros de que había rodado ladera abajo, chocando con cuatro árboles antes de encallarse en otro a unos 30 m de los restos principales.

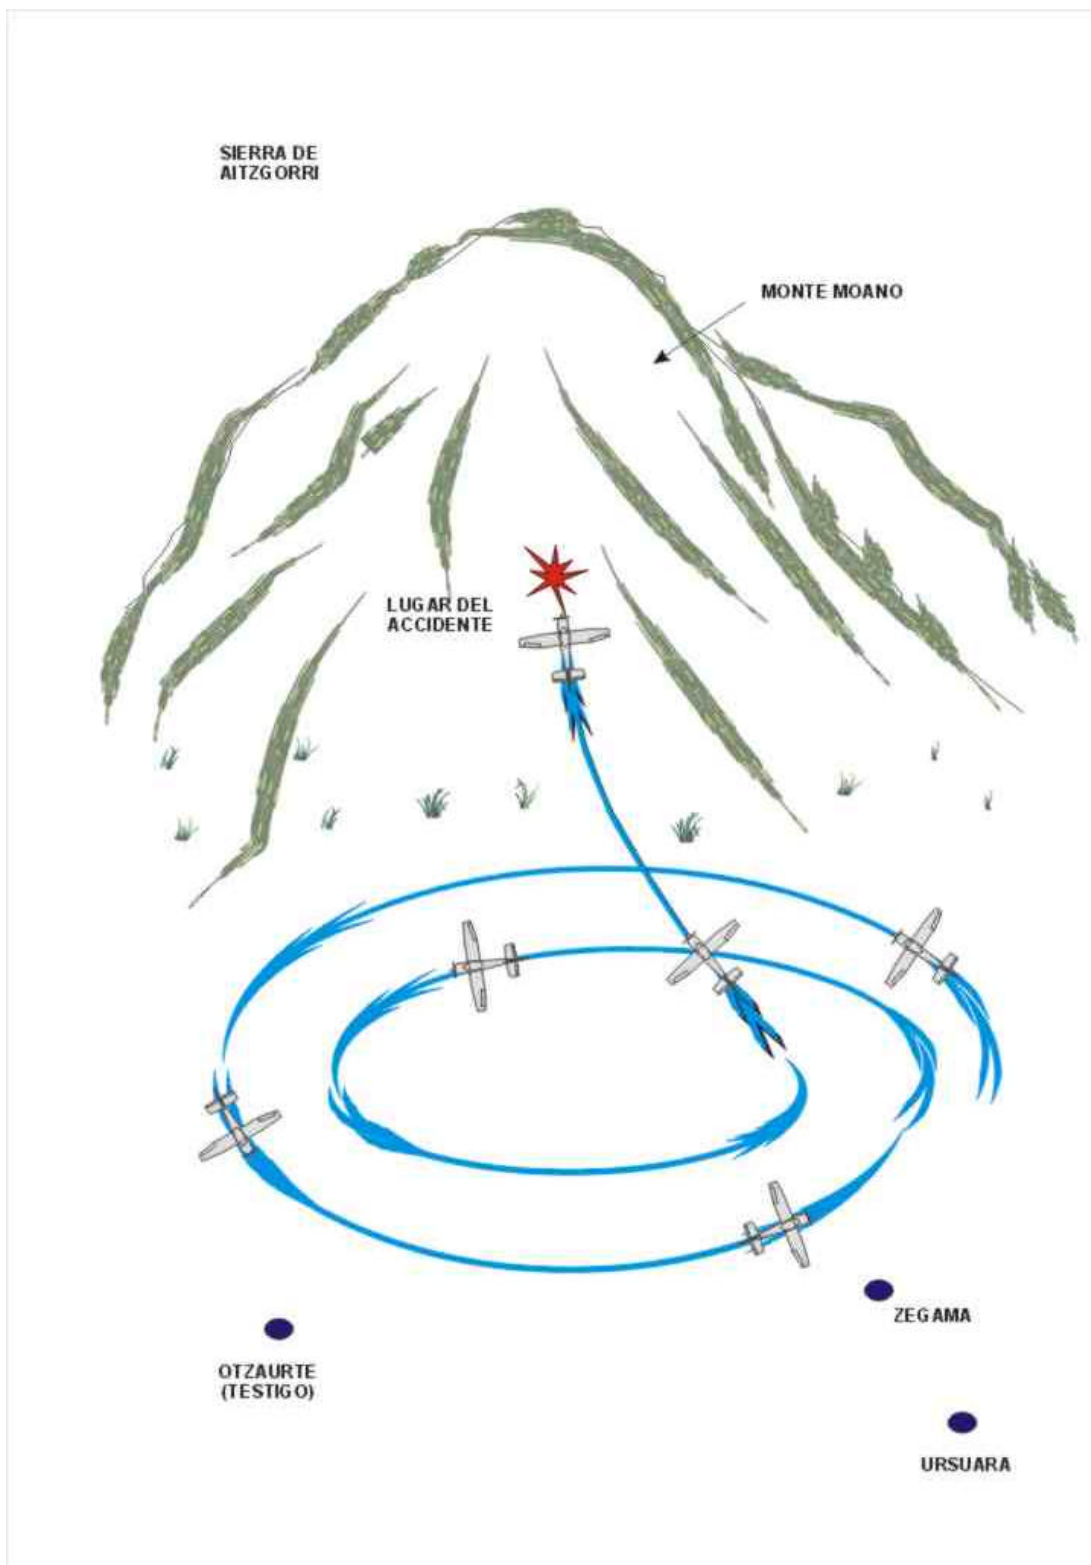
Esquema de la trayectoria en Zegama

Según declaraciones de un testigo que se encontraba acompañado por otra persona en la zona del barrio de Otzaurte de Zegama (que está a unos 650 m de altitud sobre el nivel del mar), habían oído pasar a un avión que no llegaron a ver, pero que presumiblemente era la SP-FOH, y segundos después apareció otra que venía de San Sebastián, con dirección a Vitoria, y que realizó un viraje hacia la izquierda y se dirigió de nuevo hacia el valle de Zegama, en dirección a San Sebastián. A los dos o tres minutos, volvió a pasar viniendo de San Sebastián a Vitoria de nuevo, y volvió a realizar un nuevo viraje hacia el valle de Zegama. Tras esta segunda pasada, no volvió a ver el avión.

Sin embargo, este mismo testigo recibió el día 30 por la noche información de otros dos testigos que decían haber visto una avioneta sobrevolando la zona y que desaparecía entre la niebla, justo debajo y en dirección a la Cruz del Monte Aitzgorri.

En el Anexo B se reconstruye esquemáticamente la posible trayectoria final de la aeronave a partir de estos testimonios.

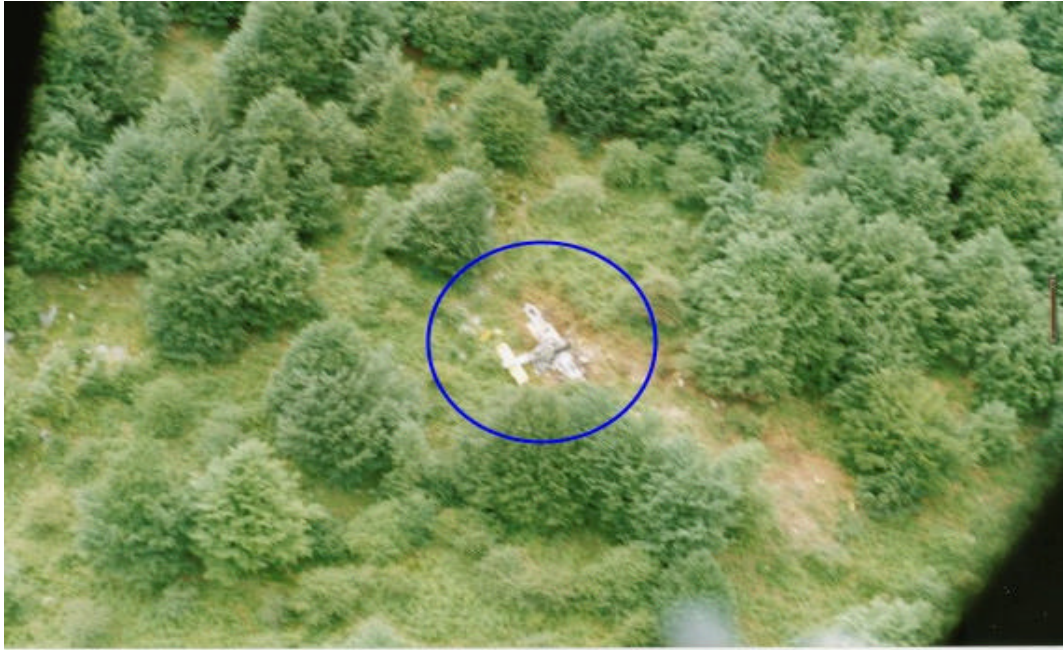
El accidente se produjo en la ladera norte de la Sierra de Aitzgorri, en un paraje conocido como Monte Moano. Los restos de la aeronave quedaron finalmente en las coordenadas GPS 42°57'11.71" N y 02°19'06.99" O, a una altitud de 1130 m (ver fotos en el Anexo D).

FOTO AÉREA DE LOS RESTOS DE LA AERONAVE

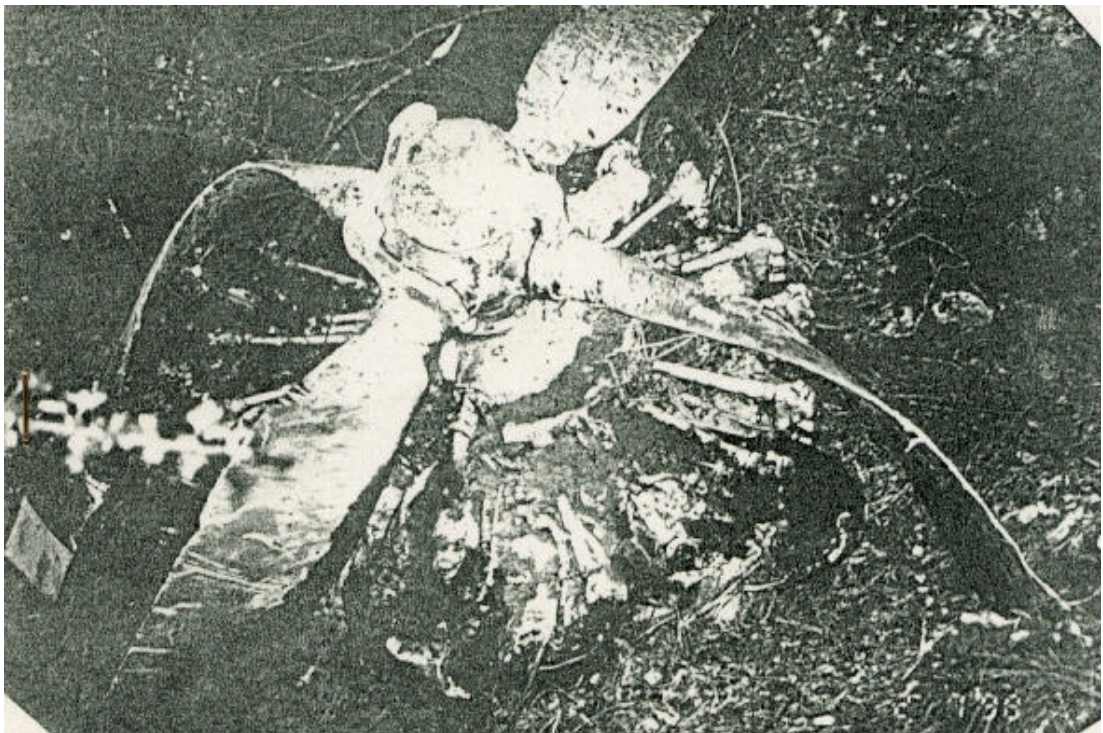
Las cuatro palas de la hélice presentaban fuertes deformaciones que indicaban que el motor proporcionaba potencia en el momento del impacto. Una de las palas había quedado anclada a un árbol.

FOTO DEL MOTOR CON LA HÉLICE DEFORMADA

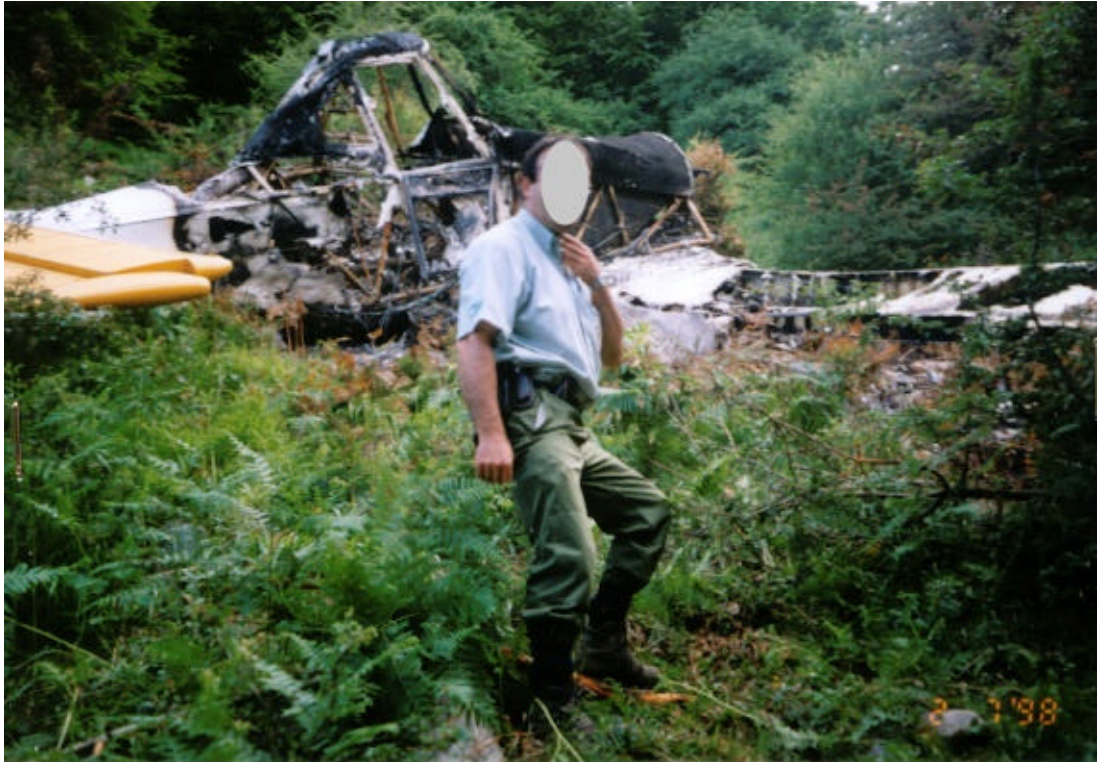
Se produjo un incendio que afectó a la práctica totalidad de la aeronave (excepto una longitud de aproximadamente un metro de la parte trasera de fuselaje y empenajes) y al cuerpo del piloto. La aeronave había repostado 520 l de combustible, y el accidente se produjo a unos 50 km del aeropuerto de salida.

FOTO RESTOS DESDE EL LADO DERECHO

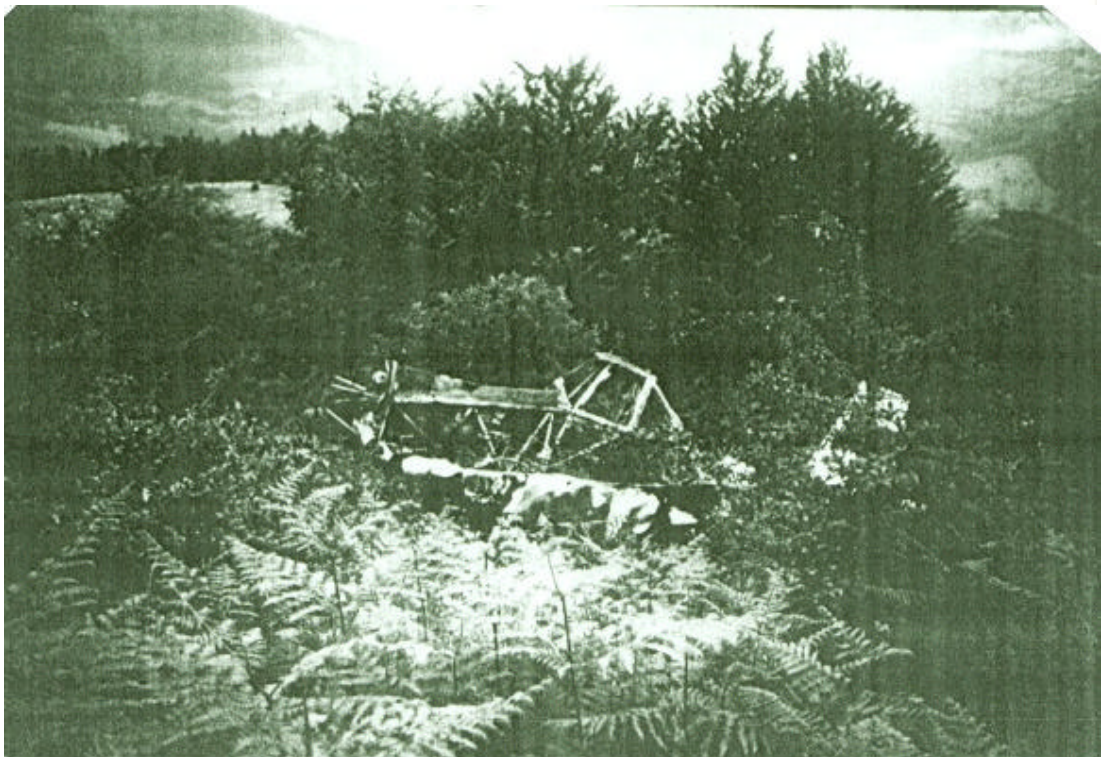
FOTO RESTOS DESDE EL LADO IZQUIERDO

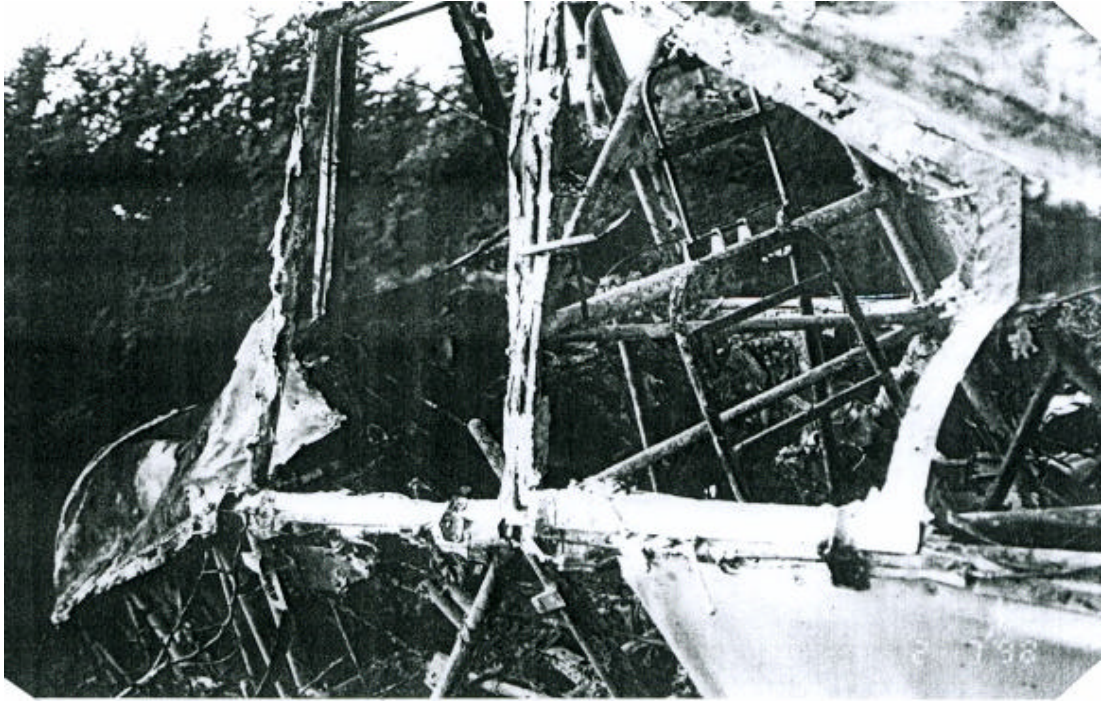
La cabina de la aeronave se encontraba abierta, sin que pudiera determinarse si fue abierta voluntariamente por el piloto o como resultado del impacto. Todo el habitáculo y el tablero de instrumentos se encontraron completamente calcinados.

FOTO DEL ESTADO DE LA CARLINGA
