INFORME TÉCNICO A-026/1998

Accidente ocurrido el
día 1 de julio de 1998
a la aeronave Piper
PA-36-375 Brave,
matrícula EC-EER, en
Villar de Rena (Badajoz)

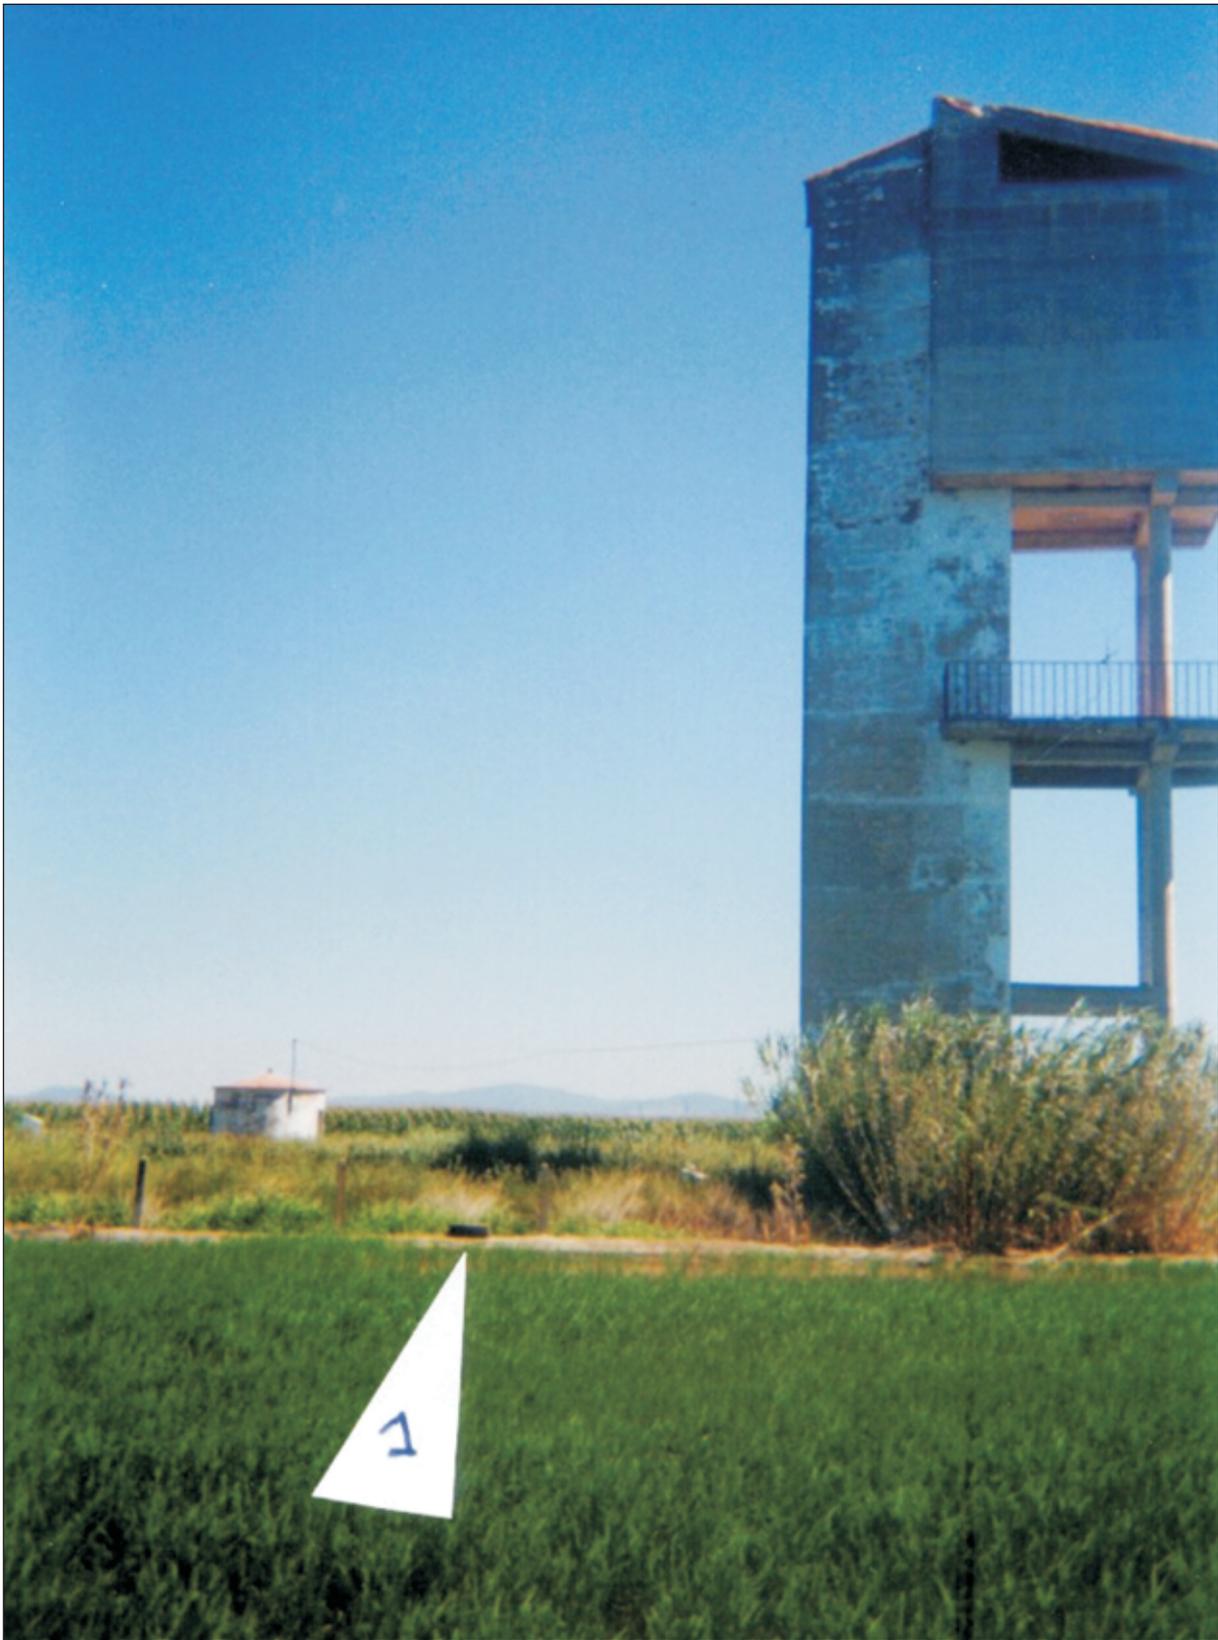
El accidente se produjo por el impacto contra la pared lateral de la estructura de hormigón de un depósito de agua de 15 m de altura, que se encontraba en la trayectoria que seguía la aeronave.

Foto 1. *Depósito elevado de agua*

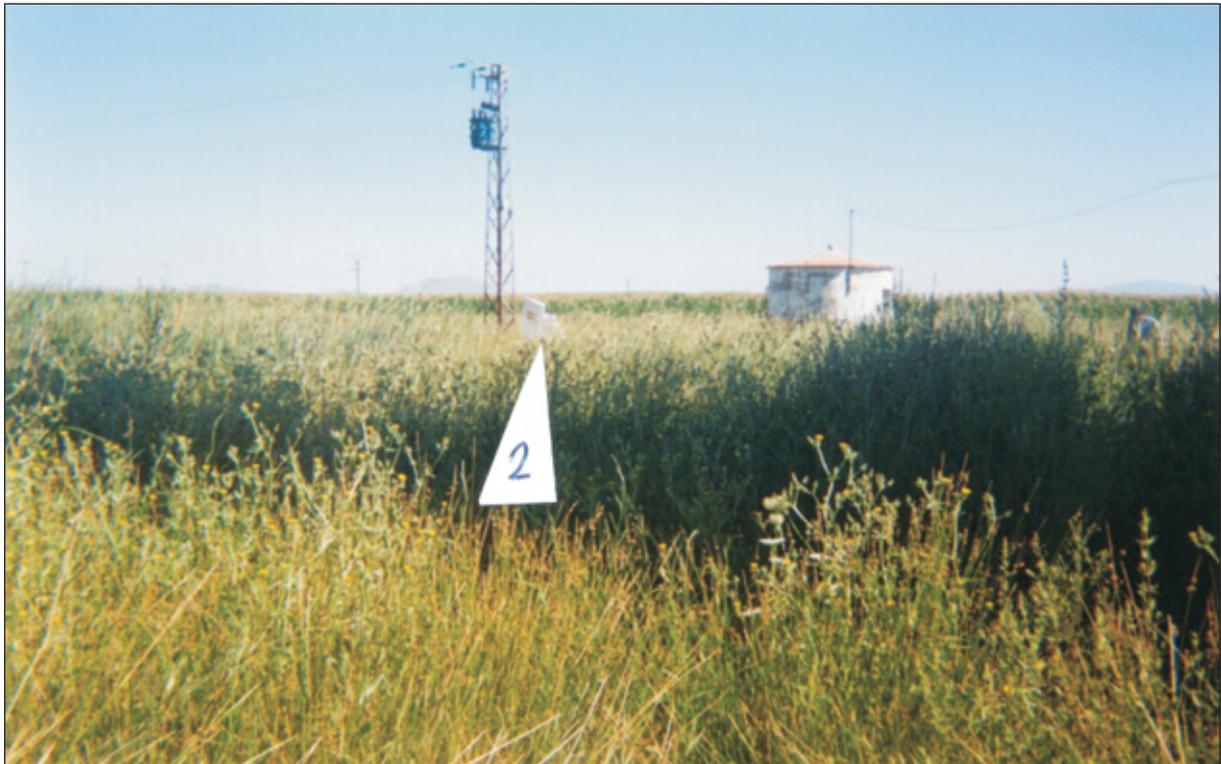
Foto 2. *Empenaje de cola, próximo a soporte de línea de media tensión*

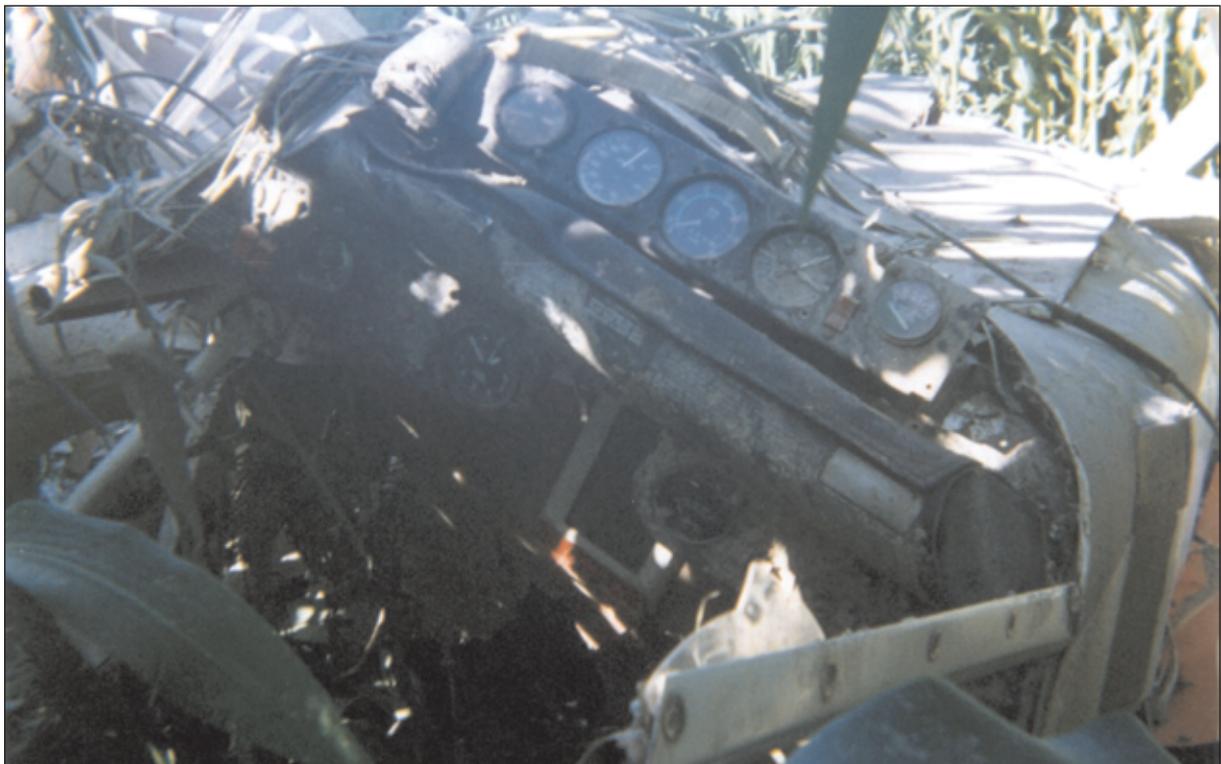
Foto 3. *Restos de cabina de vuelo*
