A-031/1998

INFORME TÉCNICO

Accidente ocurrido el 19 de Julio de 1998 al
Helicóptero AEROSPATIALE SA 350 B "ECUREUIL",
matrícula EC-FFL, en Santa Pau de Seguries (Girona).

COMISIÓN DE INVESTIGACIÓN DE ACCIDENTES E INCIDENTES DE AVIACIÓN CIVIL

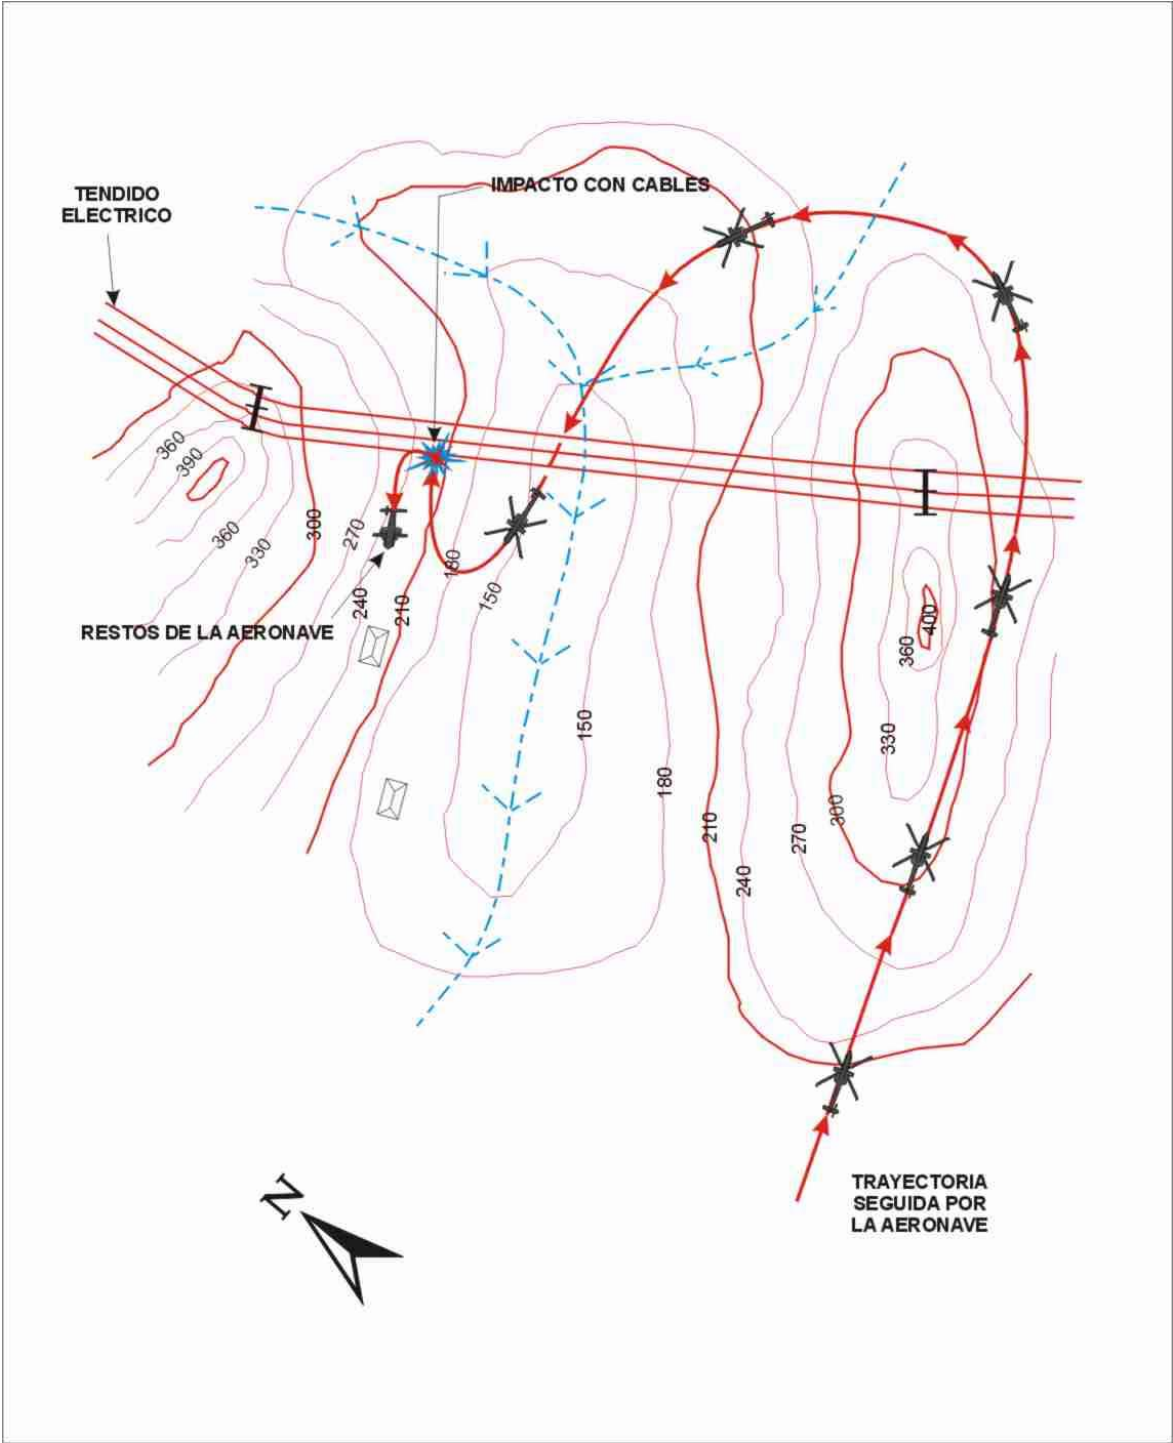
Trayectoria seguida por la aeronave.

La aeronave se dirigía hacia el Este cuando sobrevoló los cables de alta tensión. Por razones que se desconocen la aeronave descendió, realizó un giro de 180° y avanzó en sentido Oeste pasando por debajo de los cables. A continuación realizó otro giro de 180° y avanzó en sentido Este, impactó con los cables, se desequilibró y realizó un giro antes de chocar con el terreno.

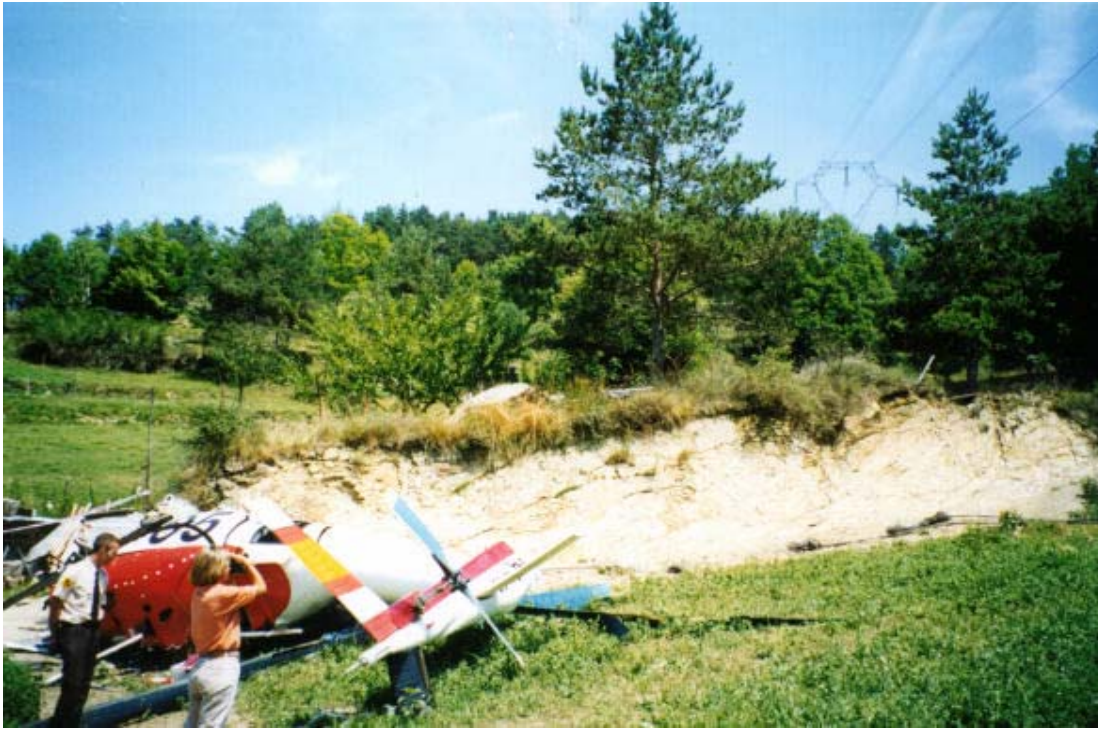
La aeronave había realizado un giro de 180° e iba en sentido Este cuando impactó con la línea de alta tensión, el cable cortó parte de la cabina, que fue la primera zona que golpeó. A continuación el helicóptero se desequilibró realizó un giro y cayó sobre el terreno, quedando apoyado contra un talud por su parte delantera y sobre el lado derecho del fuselaje.

La mayor parte de los restos se encontraban en un área de 100 m², aunque se localizaron algunos de éstos en un radio de 400 metros.

Fotografía nº1 Vista general del lugar del accidente y restos

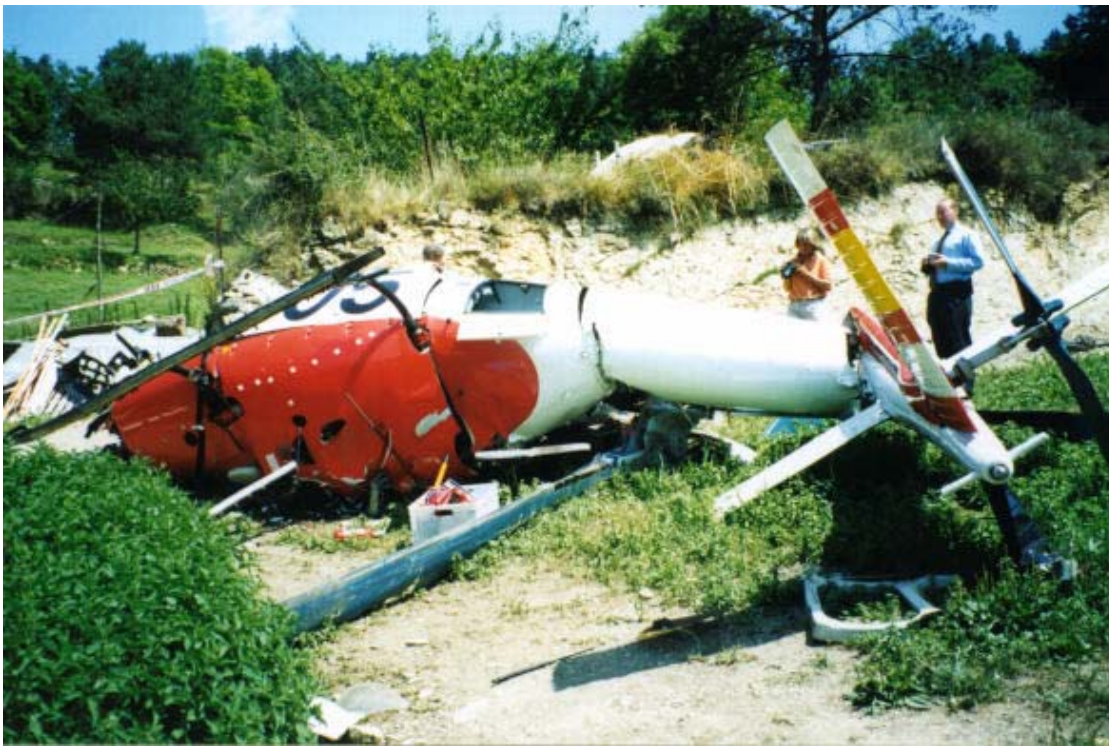
La unión entre la parte posterior del fuselaje de la aeronave y el cono de cola tenía una fractura y el cono de cola mostraba un corte en la zona próxima a la B.T.I. (Caja de Transmisión Intermedia)

Como consecuencia del impacto con el suelo, el patín derecho estaba fracturado.

Fotografía nº2 Restos del helicóptero

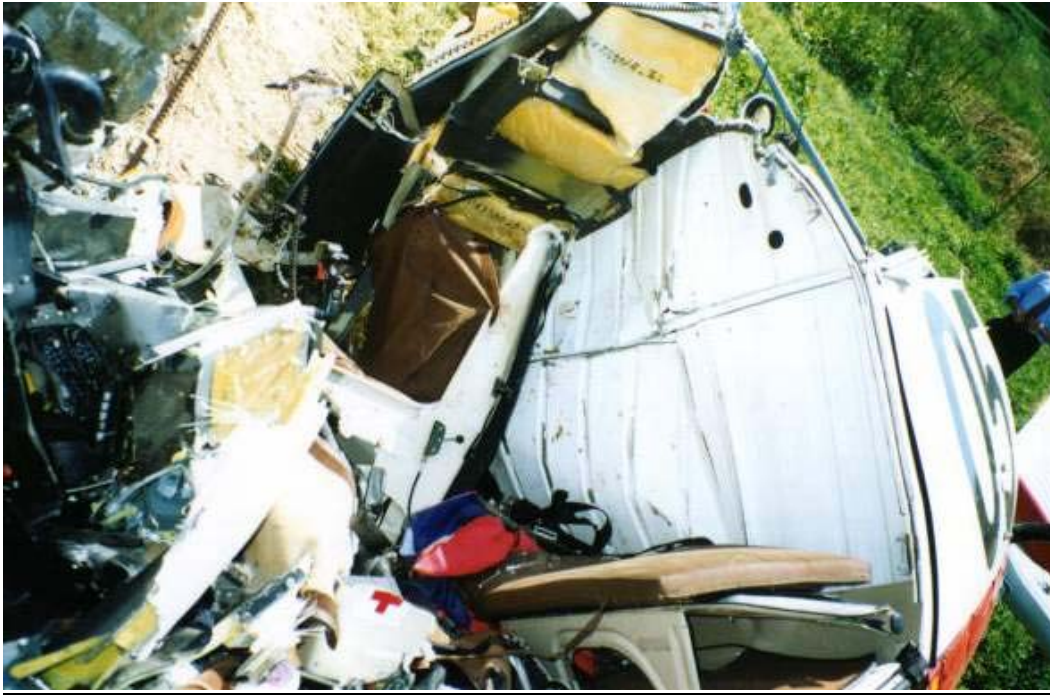
La parte anterior de la cabina estaba totalmente cortada hasta la zona principal del fuselaje de la aeronave.

De la inspección de los restos se observa que la cabina impactó en primer lugar con el cable y empezó a desprenderse. Se encontraron restos distribuidos en un radio de 400 metros.

Fotografía N° 3 Detalle de la cabina del helicóptero

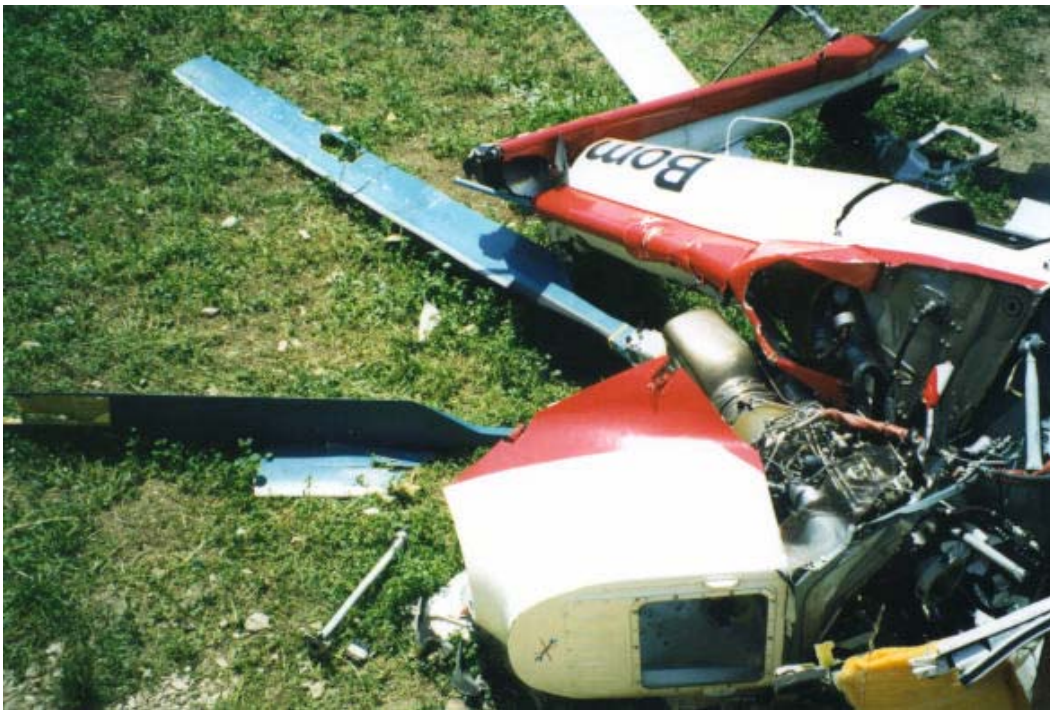
Por otro lado el motor y el rotor principal así como la B.T.P (Caja de Transmisión Principal), se habían desprendido y estaban fuera de su localización inicial. Una pala del rotor principal estaba rota por la mitad, la segunda tenía una rotura en la punta y la tercera mostraba un golpe en la parte central.

Las fracturas de las palas son características de golpes con el terreno con roturas por tracción en el extradós y compresión en el intradós.

Fotografía N° 4.- Detalle de las palas del rotor y motor
