INFORME TÉCNICO

A-035/I 998

Accidente ocurrido el día 28 de
Julio de 1998 a la aeronave
Fairchild SA-227-AC "Metro III",
matrícula EC-FXD, en el término
municipal de El Prat de Llobregat
(Barcelona)
(Segunda edición)

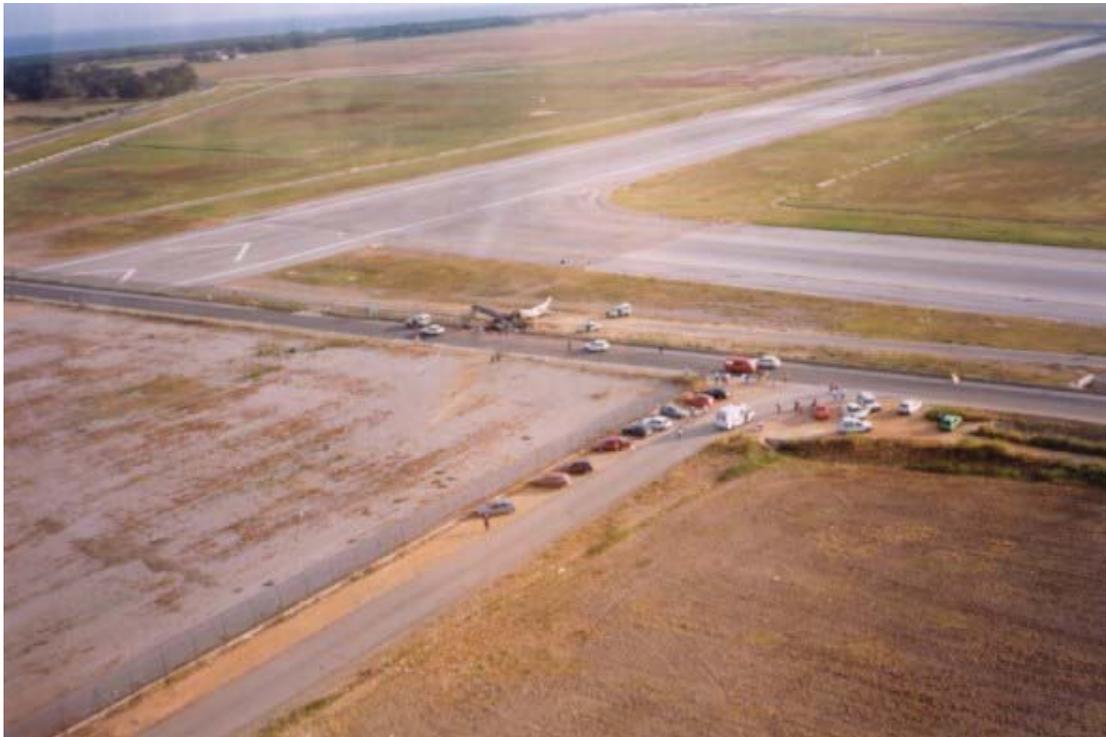
Foto 1. Vista aérea del lugar del accidente

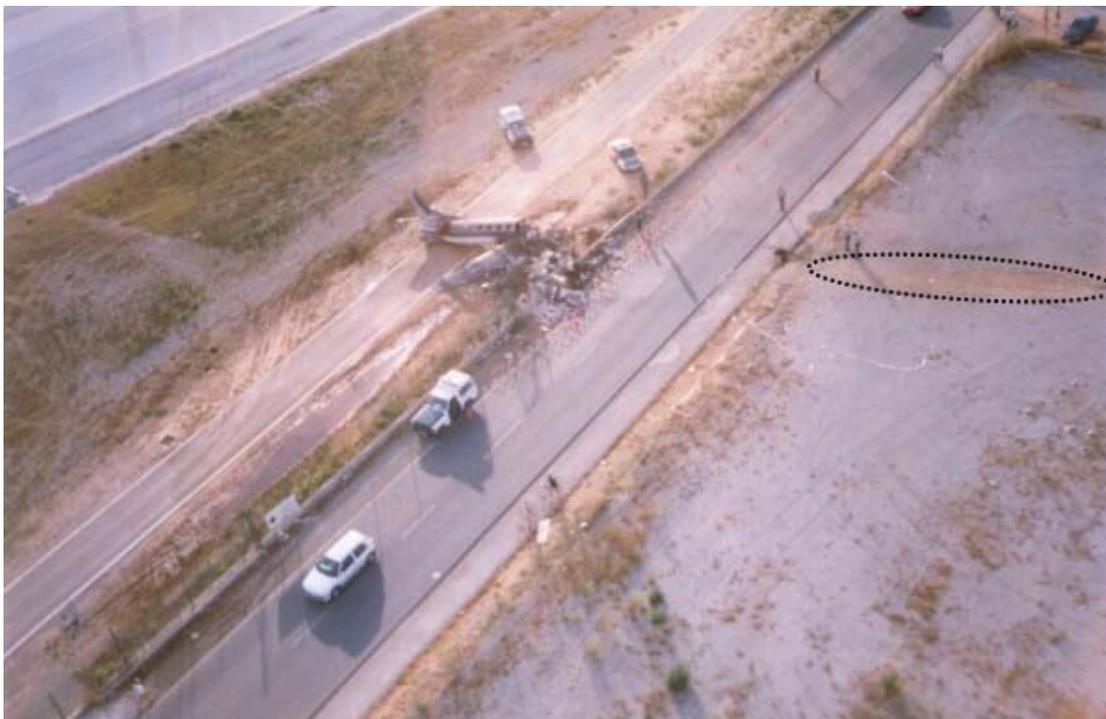
Foto 2. Vista aérea desde la izquierda. Huella de impacto marcada.

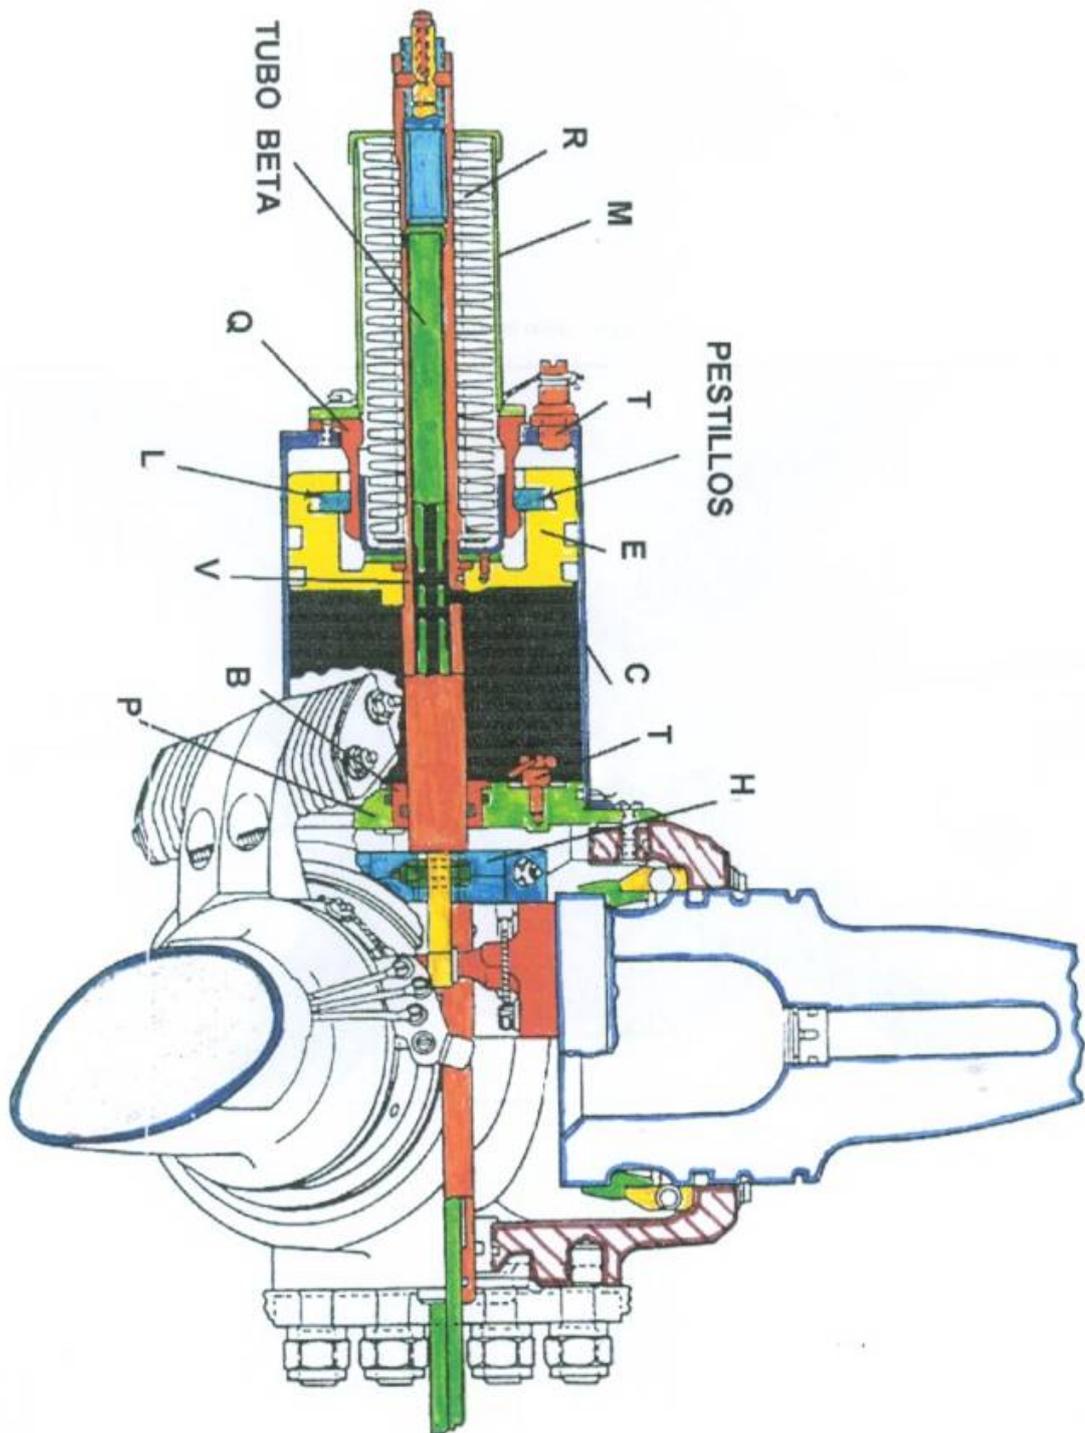
Esta falta de control se originó como consecuencia de que al iniciarse el desplazamiento del émbolo hacia paso positivo, el casquillo apoyado en la cruceta se desplazó junto con el émbolo de la posición que tenía al final de la fase anterior (paso cero), permitiendo la fuga de aceite por el alojamiento del casquillo hacia el buje.

Figura 3. Descripción del mecanismo de cambio de paso.
