INFORME TECNICO

Accidente ocurrido el 27 de agosto de 1998 a la aeronave CESSNA F-172-J, matrícula EC-CYG, en la aproximación al Aeropuerto de Lanzarote (Las Palmas).

COMISIÓN DE INVESTIGACIÓN DE ACCIDENTES E INCIDENTES DE AVIACIÓN CIVIL

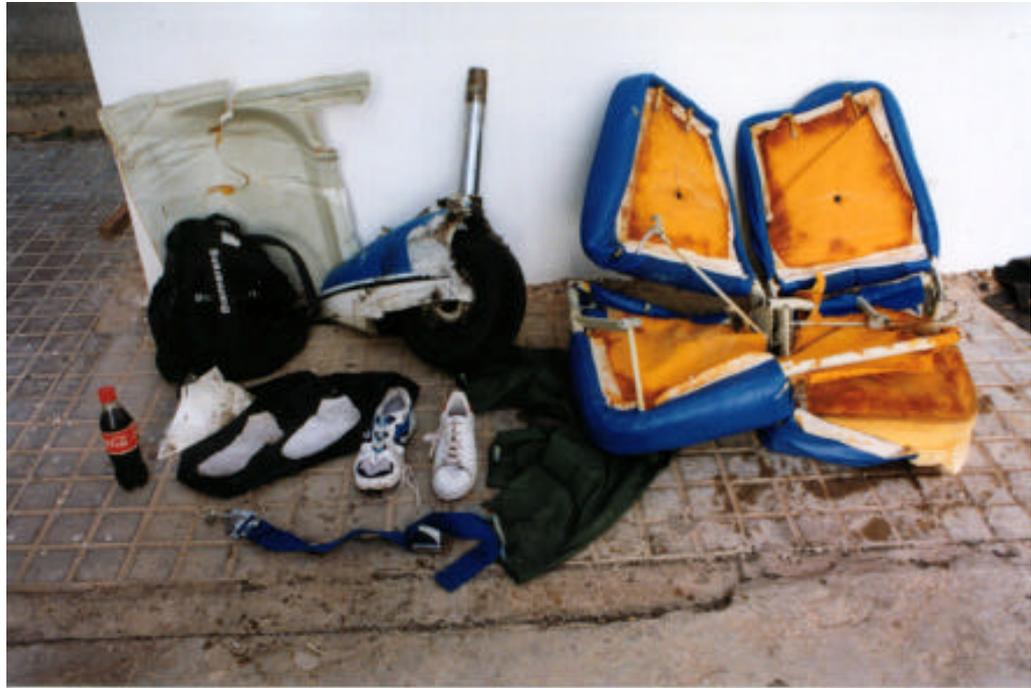
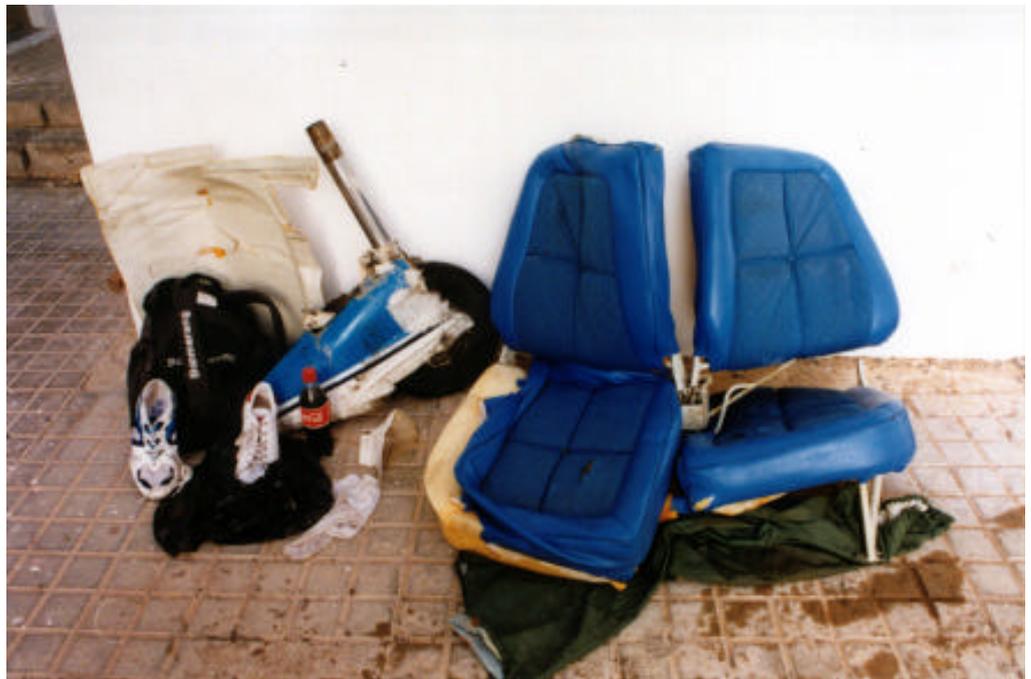
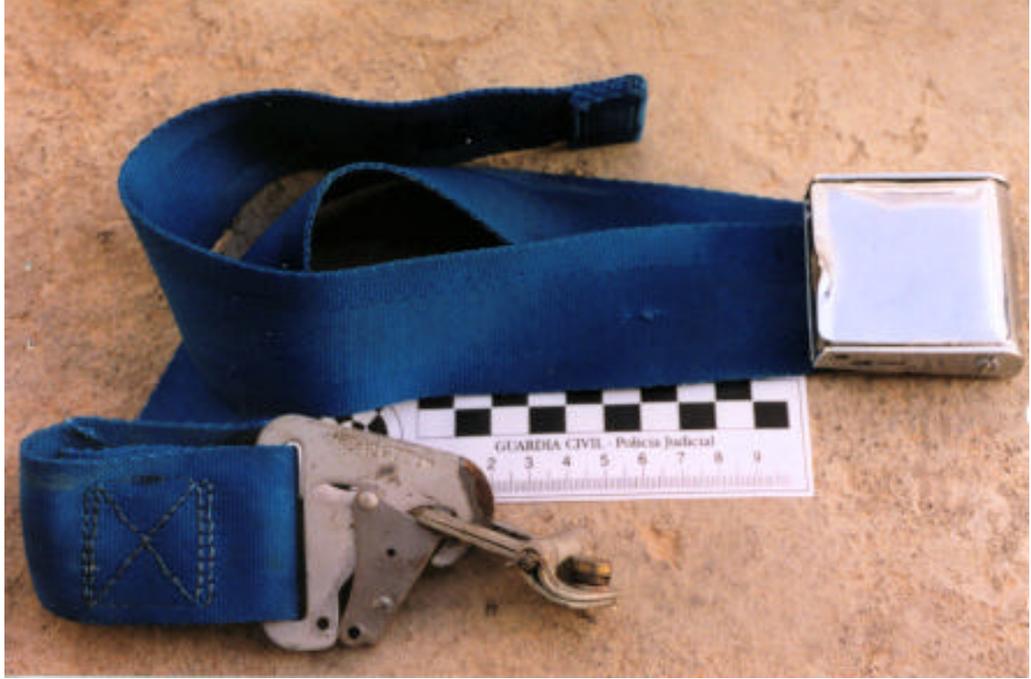
Fotografías de los restos recuperados.

Los restos recuperados más significativos fueron: los dos asientos delanteros, compuestos cada uno por su banqueta y respaldo, la rueda de morro con su carenado y la horquilla de unión al cilindro de la pata del tren de morro y un extremo del cinturón de seguridad, correspondiente a la parte del cierre.

Debido a las características del accidente y al medio en que se produjo, no se pueden obtener datos significativos de sus restos aunque, a la vista de las partes recuperadas, el impacto con el agua debió ocurrir con una importante energía.
