CIAIAC

INFORME TÉCNICO A-055/1998

Accidente ocurrido
el día 8 de diciembre
de 1998 a la aeronave
CESSNA 172 N,
matrícula D-EEYH,
en Sierra Bermeja, en
las proximidades de
Casares (Málaga)

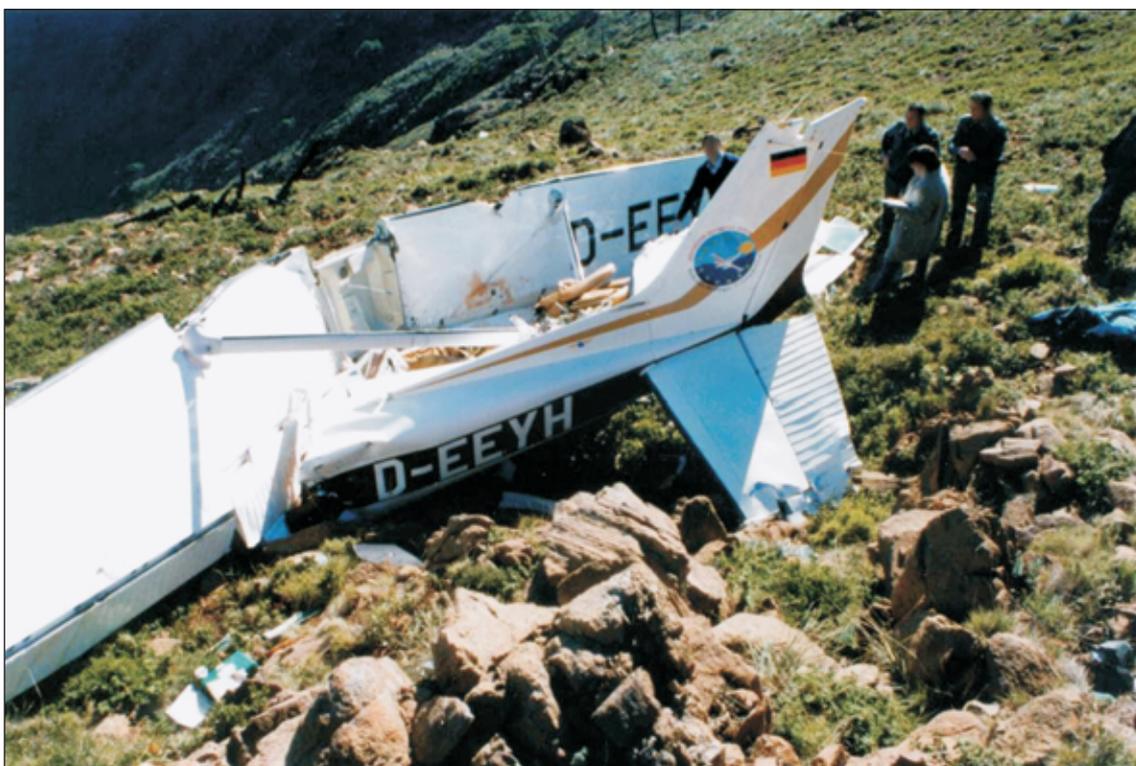
El primer impacto se produjo con el plano derecho provocando el desprendimiento del ala del fuselaje y un giro de la aeronave alrededor de su eje vertical, quedando finalmente en una posición prácticamente inversa al sentido del vuelo. En este giro, se desprendió el motor, que quedó a unos 20 metros de la parte anterior de fuselaje, éste se empotró contra el ala, destrozándose parcialmente, y el tren de aterrizaje se rompió por el encastre.

El impacto fue del plano derecho con una roca que produjo el giro de la aeronave alrededor de su eje vertical, rompiéndose la unión ala-fuselaje y desprendiéndose el motor hasta una distancia de unos 20 metros, como se ha indicado en el apartado 1.3. Las figuras en el Anexo B reproducen fotografías de los restos

Vista de los restos de la aeronave

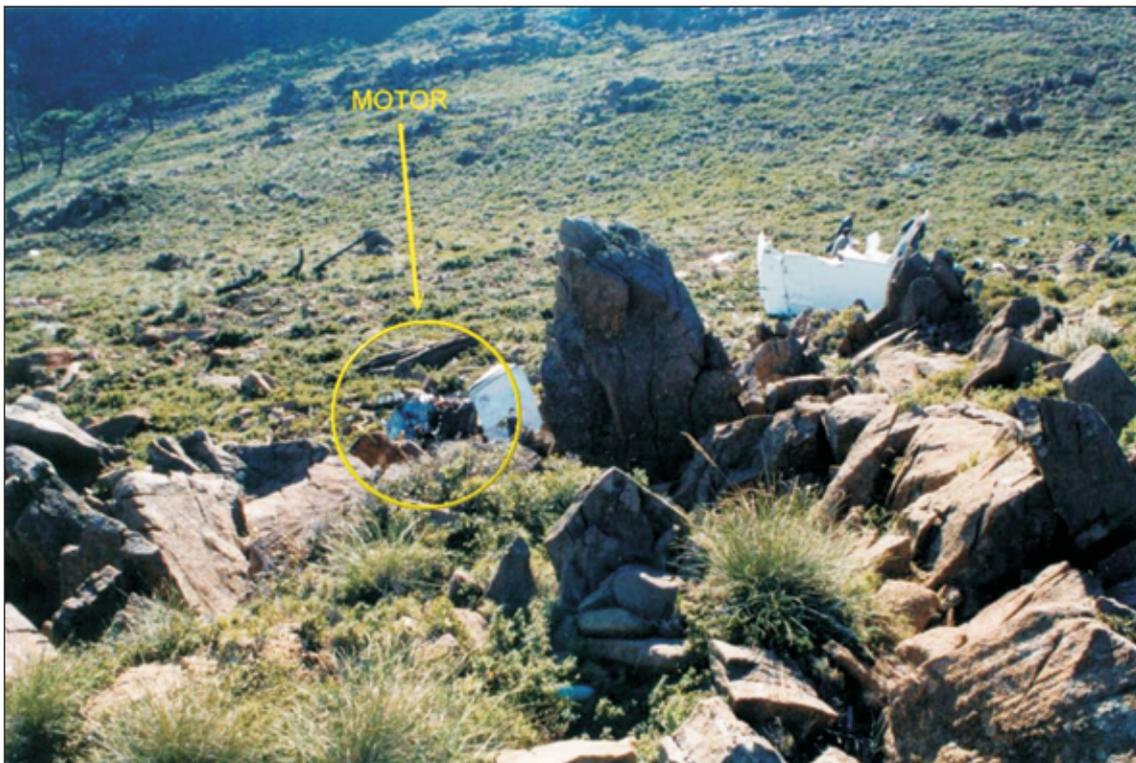
Posición del motor
