INFORME TÉCNICO A-057/1998

Accidente ocurrido el 19
de diciembre de 1998
a la aeronave American
General Grumman AG5B,
matrícula EC-FTC, en
el Término Municipal
de Cardedeu (Barcelona)

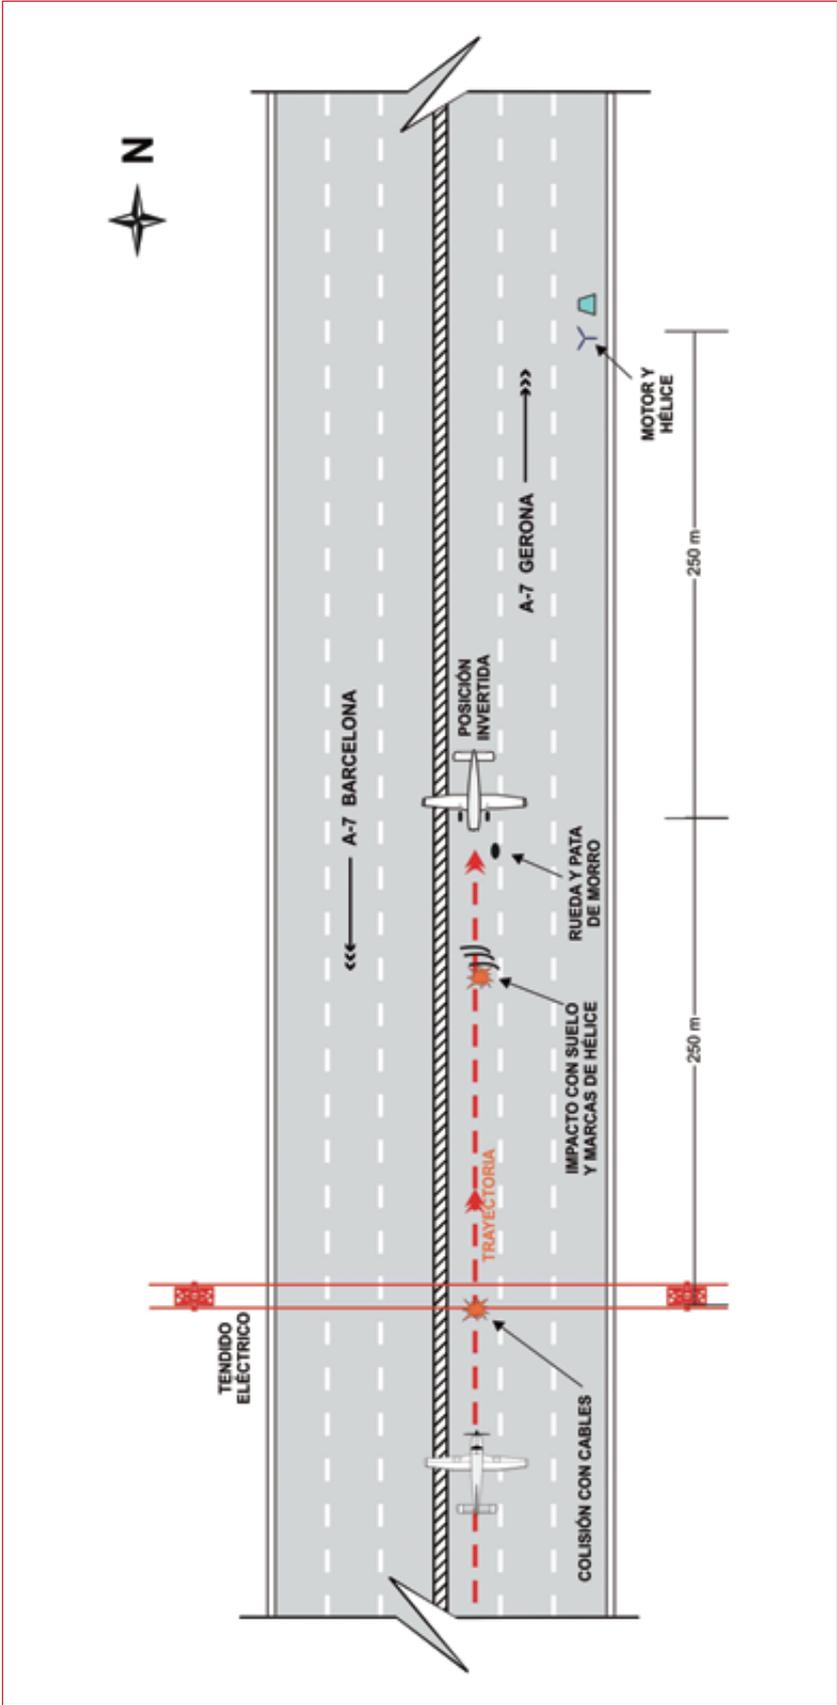
ANEXO B
Croquis de la situación de los restos
en la autopista A-7

El tren delantero se desprendió en el primer contacto con el suelo y quedó entre éste y el lugar en que se encontraban los restos de la aeronave.

La hélice y el motor, separados, aparecieron a unos 250 m de la aeronave próximos al margen derecho del carril.

En el Anexo B se ha incluido, para mayor claridad, un croquis mostrando la disposición general de los restos y la trayectoria seguida por la aeronave tras el impacto con los cables.

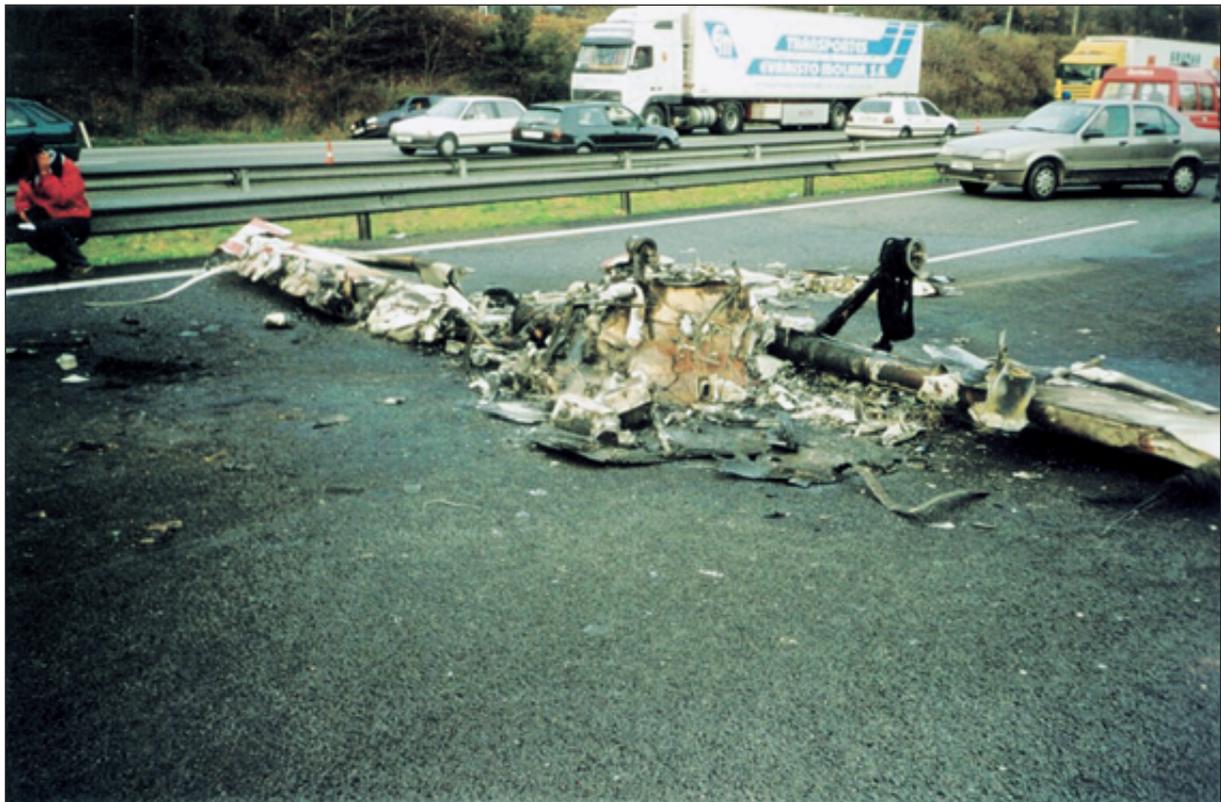
Después del choque con unos cables de media tensión que cruzan la autopista A-7, la aeronave cayó en el carril dirección Gerona, aproximadamente a la altura del km 114, dejando en el primer impacto con el suelo varias marcas de la hélice (véase Foto 4, Anexo C), capotando y quedando finalmente invertida y en dirección contraria al vuelo, a unos 20 m del primer impacto, incendiándose a continuación, resultando totalmente destruida (véase Foto 2, Anexo C).

Como resultado del incendio producido inmediatamente después del impacto con el suelo, quedaron calcinados el fuselaje y parte de las alas, quedando reducida la investigación a las partes no dañadas por el fuego.

Foto 2. *Restos principales*

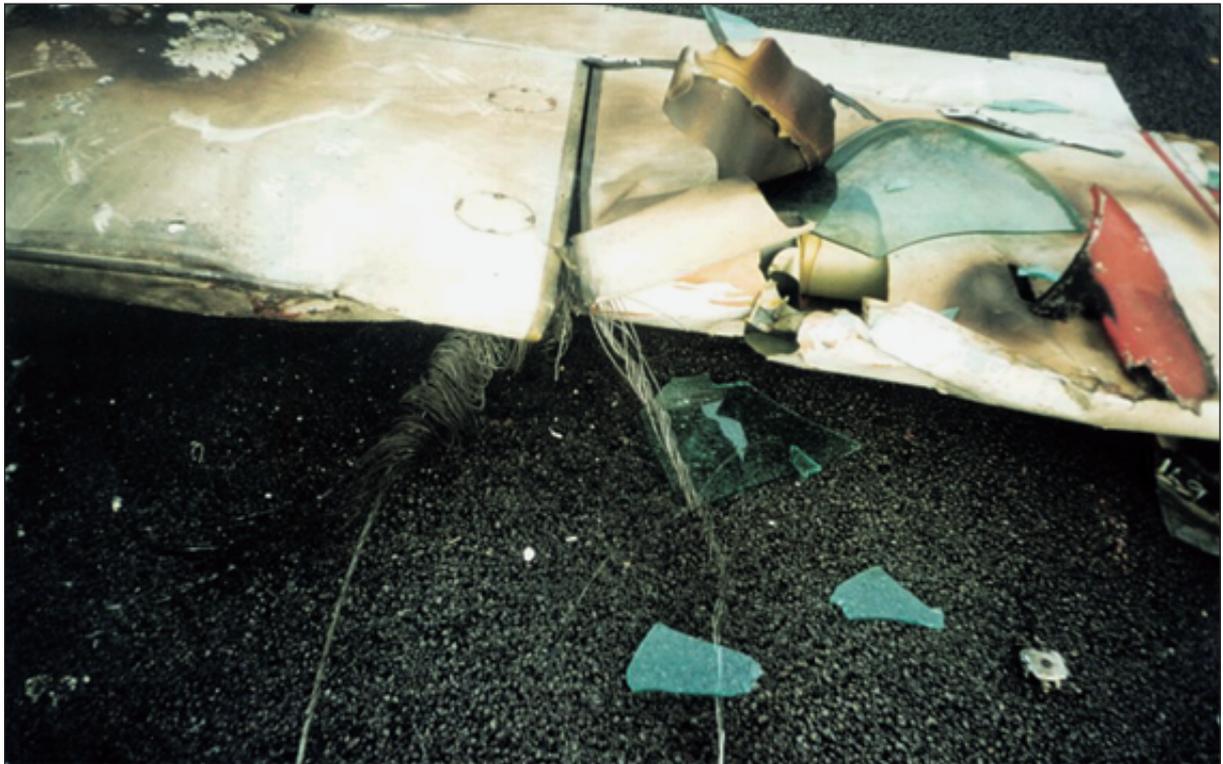
En el borde de ataque del ala derecha se apreciaban restos de los cables de la línea eléctrica de media tensión con la que colisionó la aeronave (véase Foto 3, Anexo C).

En el ala derecha, aproximadamente a 1/3 del extremo de la misma, aparecía en el borde de ataque una rotura en la que se apreciaban restos de los cables de transporte de energía eléctrica con los que chocó la aeronave.

Foto 3. *Detalle del plano derecho con restos del cable*

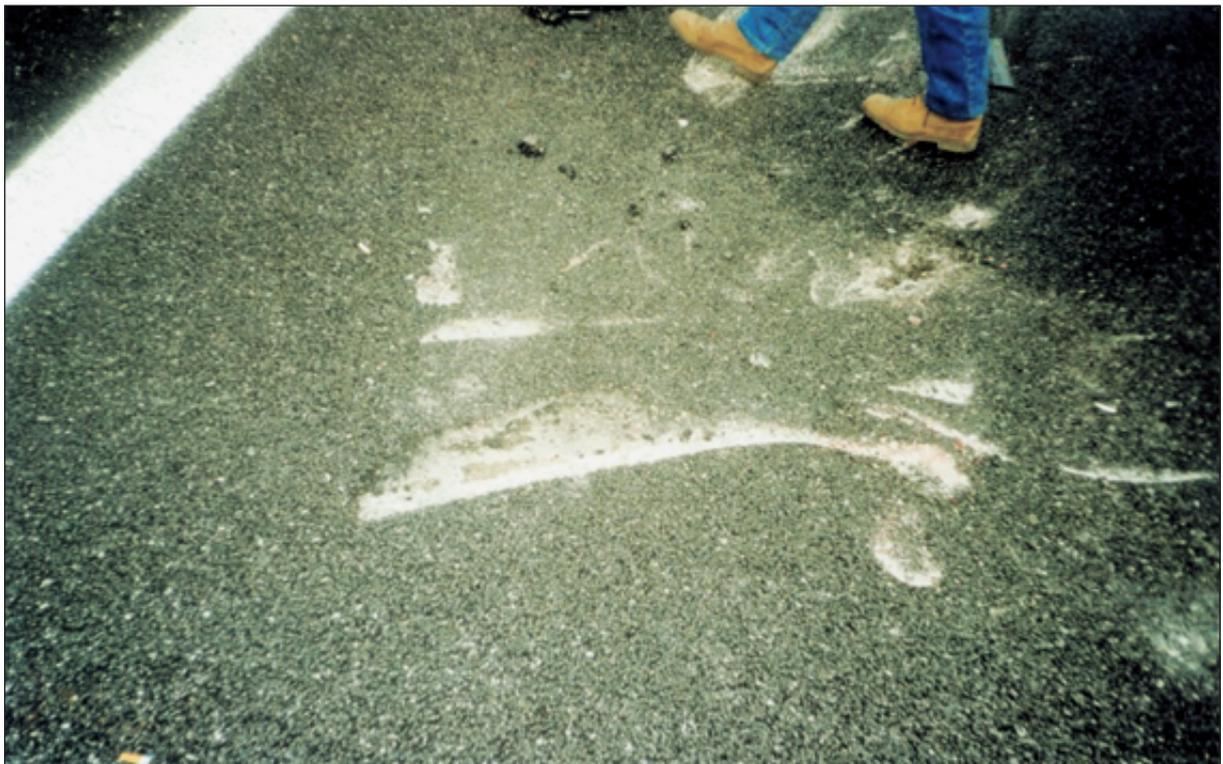
En la superficie del pavimento de la autopista se apreciaban varias hendiduras, paralelas y a la misma distancia entre ellas, producidas por la hélice al tocar el suelo girando con potencia en el motor.

Por otra parte, las marcas que aparecen en la superficie de rodadura de la autopista, paralelas y prácticamente a la misma distancia entre ellas, indican que la hélice giraba en el momento del impacto y el hecho de desprenderse del buje del motor por cizalladura de los bulones de fijación al mismo al resultar frenada por el terreno, demuestran que el motor llegó al suelo con potencia. Por lo tanto, se puede descartar que hubiera fallo del grupo motopropulsor.

Foto 4. *Detalle de las marcas producidas por las palas de la hélice*
