COMISIÓN DE INVESTIGACIÓN DE ACCIDENTES E INCIDENTES DE AVIACIÓN CIVIL

BOLETÍN INFORMATIVO

2/99

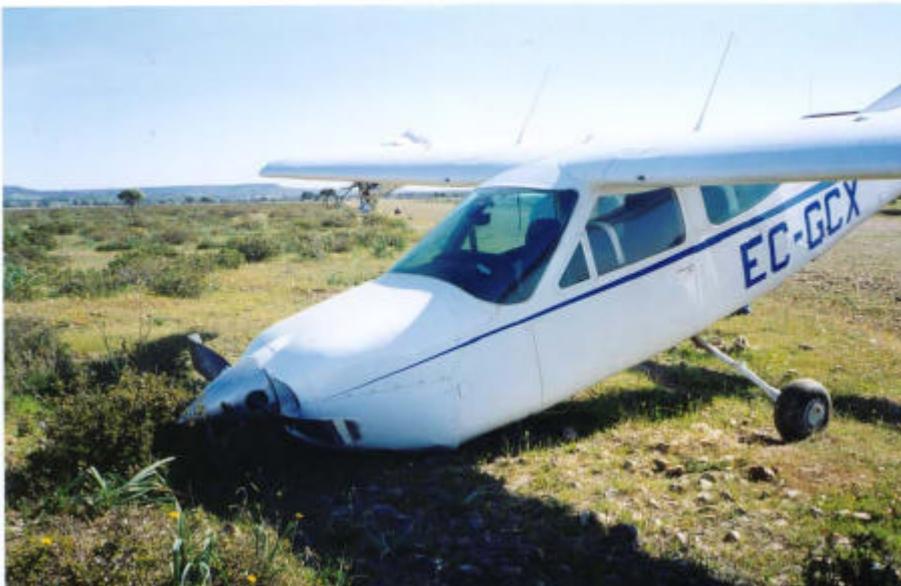
Durante los 150 metros aproximadamente que recorrió la aeronave fuera de la pista y a causa de las irregularidades del terreno, fue golpeando en él con la parte inferior de la cola, más adelante, el extremo del plano derecho impactó con un

arbusto abriéndose longitudinalmente hasta la altura de la separación entre los flaps y el derón. El larguero principal quedó a la vista y doblado hacia atrás. La aeronave se detuvo apoyada sobre el tren principal y la hélice al colapsar la pata de morro.

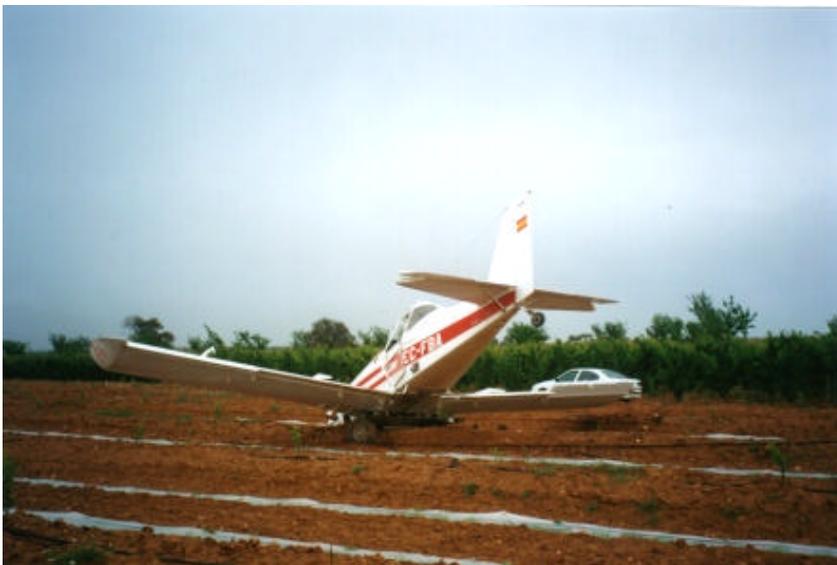
La aeronave en el aterrizaje impactó en el suelo, a continuación se desplazó pocos metros más adelante y giró 90 grados; se detuvo apoyada sobre los surcos de cultivo con la parte inferior del motor y el tren principal de aterrizaje. No hubo fuego.

El piloto, que portaba el equipo adecuado con casco, mono ignífugo y arnés completo resultó ileso. Los desperfectos sufridos por la aeronave se concentraron en la hélice, motor, tren de aterrizaje y equipo de tratamiento. Los daños causados sobre los cultivos en el aterrizaje fueron de poca consideración.

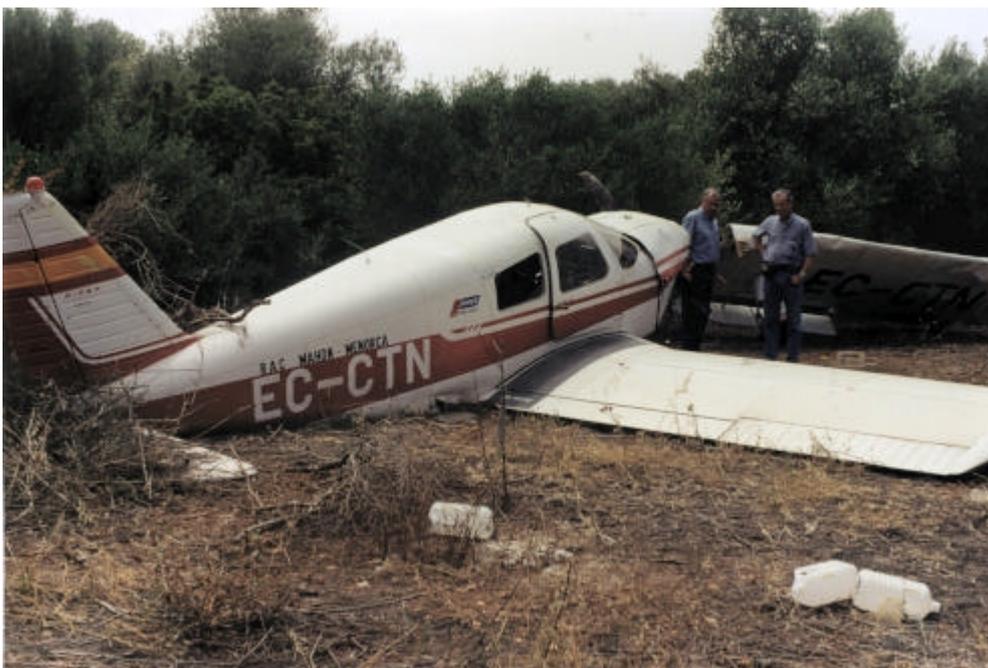
Los restos de la aeronave quedaron situados a 500 metros aproximadamente al sur de la cabecera 02 del aeródromo y los daños afectaron al plano izquierdo, que se desprendió a la altura del encastre con el fuselaje, a la zona inferior del motor y capos, y a la pata de morro del tren de aterrizaje que colapsó. La hélice presentaba una de sus dos palas doblada hacia atrás 45 grados

La hélice presentaba una de sus dos palas doblada hacia atrás 45 grados

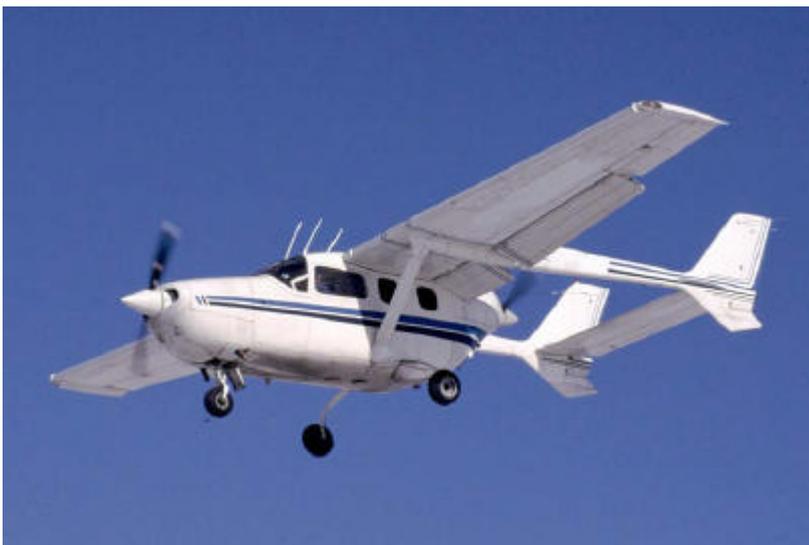
La aeronave Cessna 337G (semejante a la de la fotografía) después de realizar labores de rastreo marítimo se dirigió al Aeropuerto de Reus al detectar un fallo de radio. Cuando procedía a tomar tierra, el tren de aterrizaje no estaba correctamente extendido por lo que tomó sobre la parte inferior del fuselaje.

La aeronave tuvo que ser retirada de la pista por los servicios del aeropuerto. Los desperfectos ocasionados fueron importantes y alcanzaron a la hélice, motor, fuselaje inferior por pérdida de material, tren, compuertas y comunicaciones.

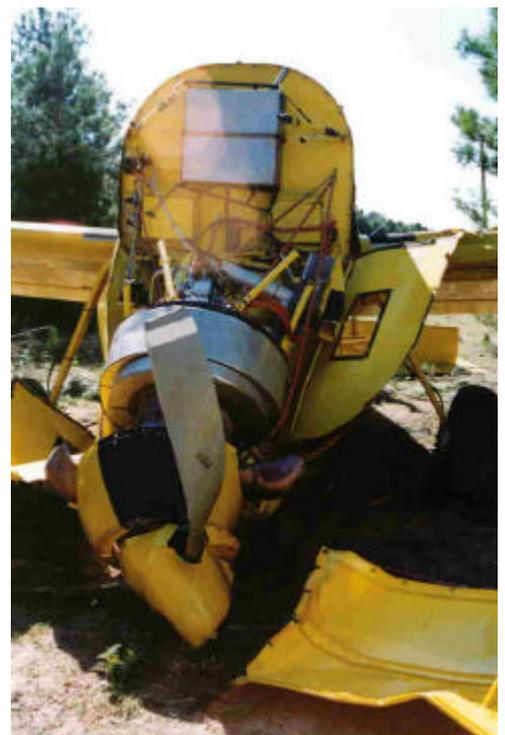
En el aterrizaje la aeronave impactó con varios pinos que produjeron serios desperfectos en los planos y cola; la bancada del motor se rompió desprendiéndose este al suelo. Otros desperfectos ocasionados fueron, aparte de distintos árboles tronchados, un poste y un tramo de tendido de cable telefónico.

El aterrizaje se produjo a 700 metros del lado izquierdo de la pista y 600 metros de la prolongación de la cabecera opuesta a la que operaba.

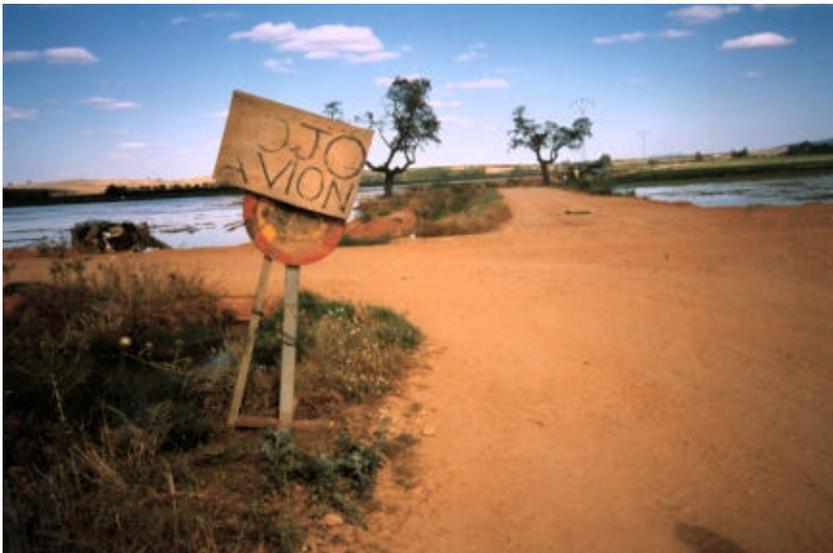
Por otro lado, el vehículo estaba atravesando la pista eventual sin verificar que no había ninguna aeronave maniobrando. Además, aunque existía señalización advirtiendo la presencia de aviones, no se

trataba de una señal que estuviera suficientemente clara (ver la fotografía). Se considera estos dos factores como contribuyentes al accidente.

Sería aconsejable procurar que en el caso de pista eventuales se dispusieran los medios necesarios para impedir el acceso a las mismas cuando se llevan a cabo operaciones de vuelo. La determinación de esos medios debería pasar por la definición de las condiciones de seguridad que deben reunir este tipo de instalaciones.

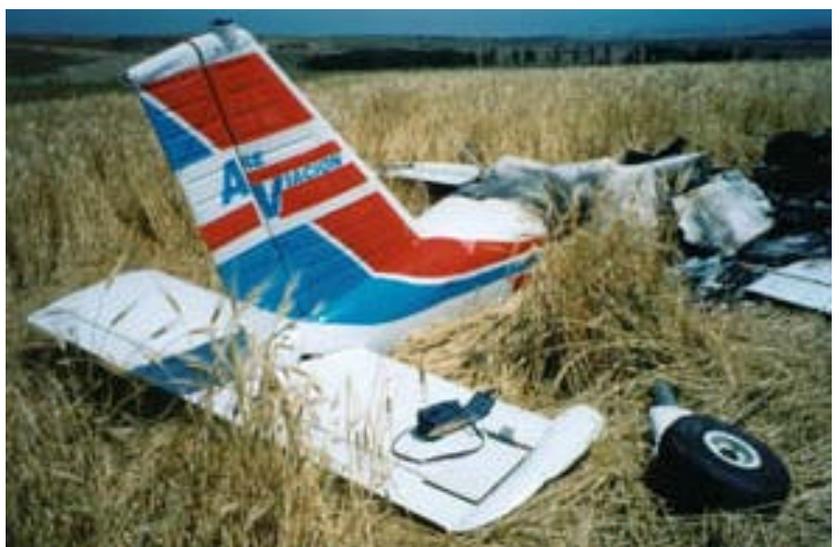
El piloto intentó ganar altura para realizar el tramo de viento en cola izquierda por la pista 16, pero las turbulencias le obligaron a virar. Al observar que no podía mantener el control de la aeronave, se dejó llevar por la turbulencia que le hizo virar 210° hasta alcanzar el rumbo 160°. La aeronave fue descendiendo y, próxima al terreno, se desplomó rompiéndose el depósito de combustible y produciéndose un incendio.

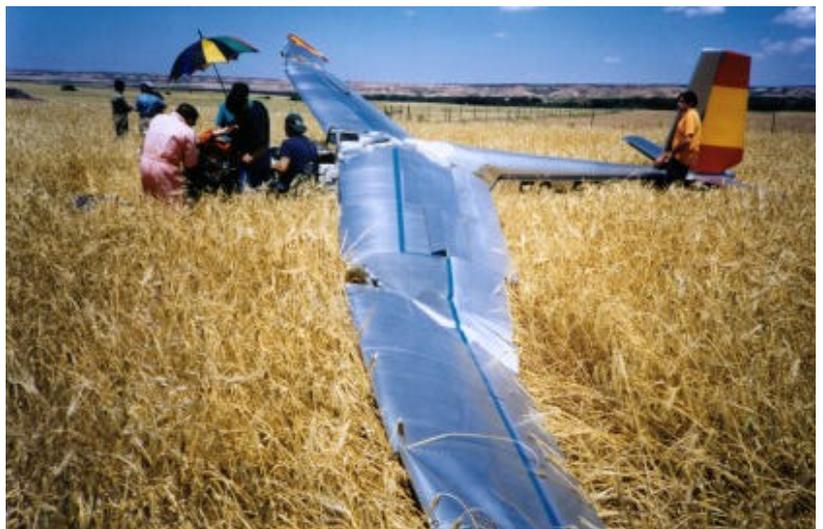
La aeronave sufrió daños en ambos planos, pero más importantes en el plano izquierdo. La cabina se había arrancado por su parte izquierda delantera y el panel de instrumentos estaba levantado y hacia el lado derecho.

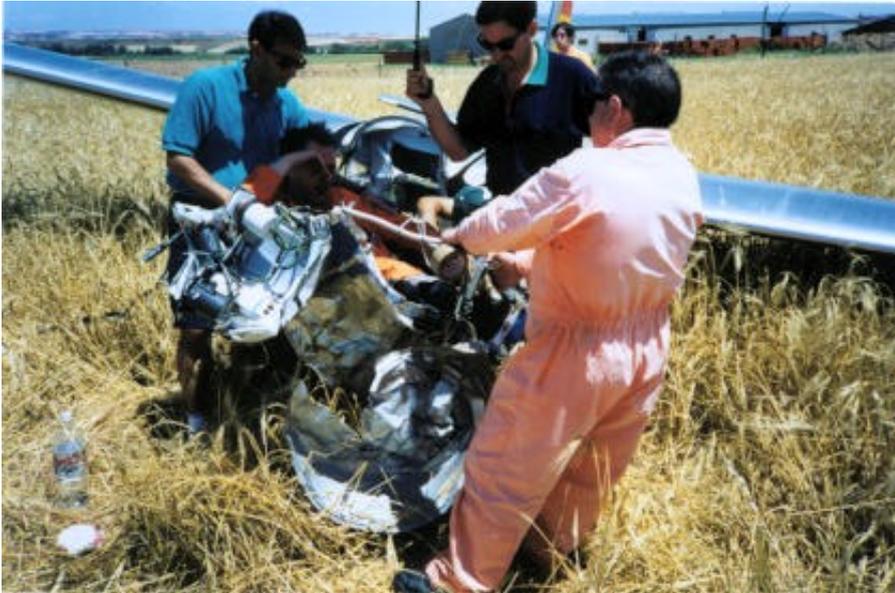
Las huellas que aparecen en el terreno junto con los restos indican que la aeronave impactó contra el

terreno con una actitud de alabeo hacia el lado izquierdo dejando la huella en forma de hoyo ovalada y produciéndose los mayores daños en la cabina. A continuación se apoyó en el plano izquierdo y con la energía del rebote pivotó sobre ese plano quedando la aeronave finalmente en sentido prácticamente opuesto al inicial de avance.

El estado de los restos y las declaraciones de los testigos indican que se produjo una pérdida a baja altura.

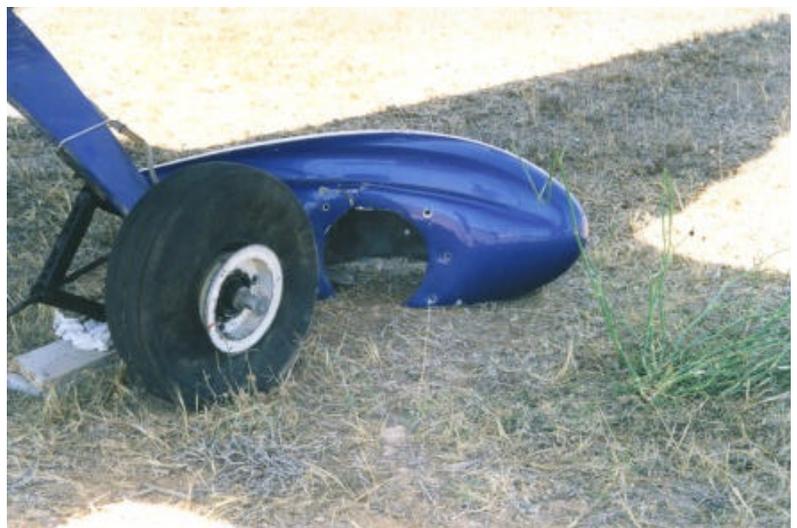
Esta pérdida de control hizo chocar la rueda de morro contra la baliza de borde de pista lo que produjo la fractura de su carenado y que dañara el fuselaje.

No había ningún precedente de fallo en los frenos o indicación de problemas en el circuito hidráulico, por tanto la causa probable del giro brusco hacia la izquierda fue una aplicación incorrecta de los frenos.
