INFORME TÉCNICO A-012/2000

Accidente ocurrido
el 13 de mayo de 2000,
a la aeronave Hispano
Aviación HA 200
«SAETA», matrícula
EC-GLX, en el
Aeropuerto de Córdoba

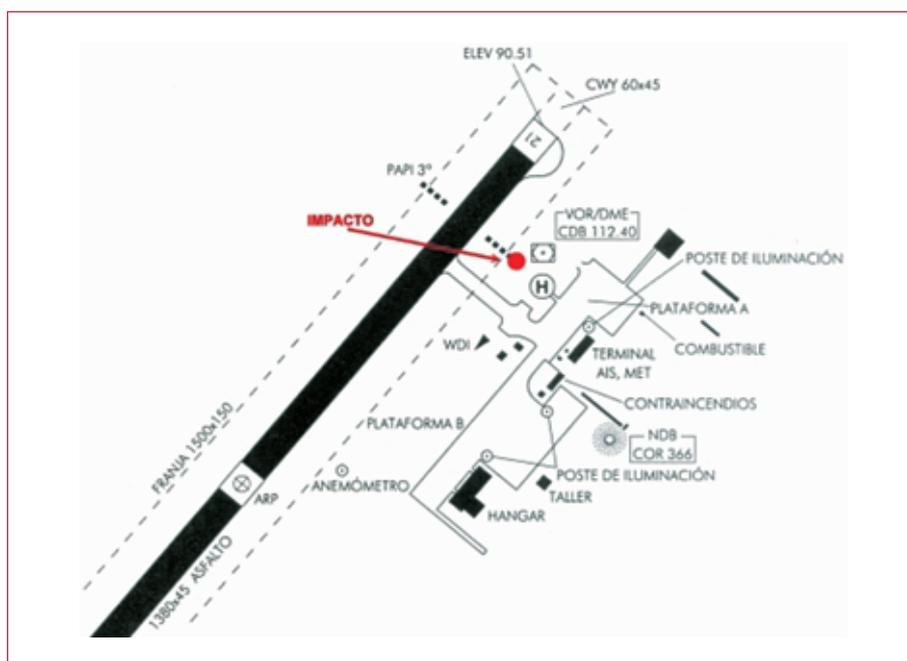
Figura 1. Plano de situación y punto de impacto

El impacto e incendio posterior se produjeron en un terreno situado entre la pista de vuelo y la plataforma de estacionamiento de aeronaves.

En la figura 1 se detalla el conjunto de la zona y se señala el punto de impacto.

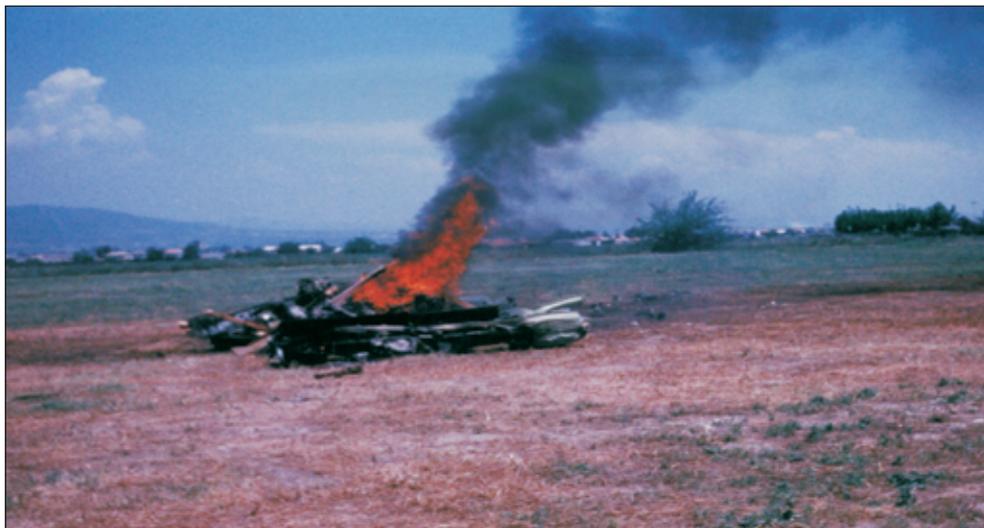
Foto 1. Incendio de los restos

Tras el impacto con el suelo se produjo el incendio de la aeronave (véase foto 1), que fue rápidamente sofocado por el Servicio de Extinción de Incendios del aeropuerto.

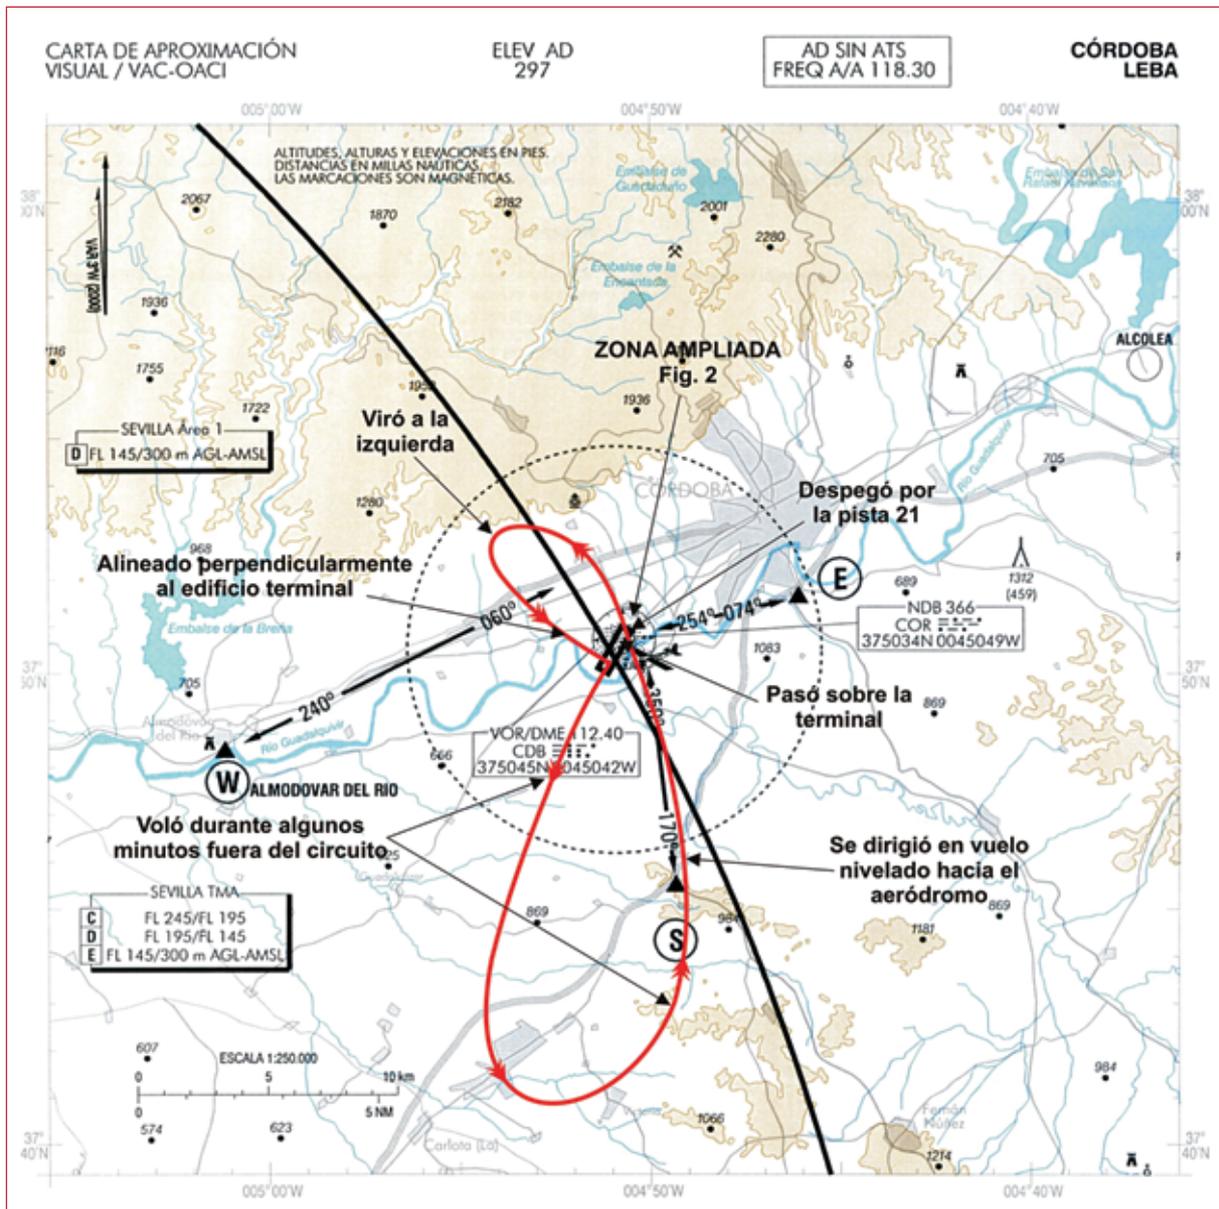
Figura 1. Carta de aproximación visual y trayectoria del vuelo

La aeronave, con el piloto y un acompañante, despegó por la pista 21 hacia las 13:15 HL y voló durante algunos minutos fuera del circuito de tránsito del aeródromo. A continuación se dirigió en vuelo nivelado hacia el aeródromo. Sobrevoló el edificio terminal e inmediatamente viró 180° a la izquierda. A la salida del viraje realizó un «tonel» y se encaminó directamente en dirección al edificio terminal. En ese instante, inició una ligera ascensión a la vez que comenzaba un balance a la izquierda hasta pasar a vuelo invertido. A partir de ahí, emprendió una trayectoria descendente, precipitándose hacia el suelo en actitud muy próxima a la vertical. Las figuras 1 y 2 del Anexo A tratan de reproducir la trayectoria seguida por la aeronave a lo largo del vuelo y los últimos instantes de éste, respectivamente.

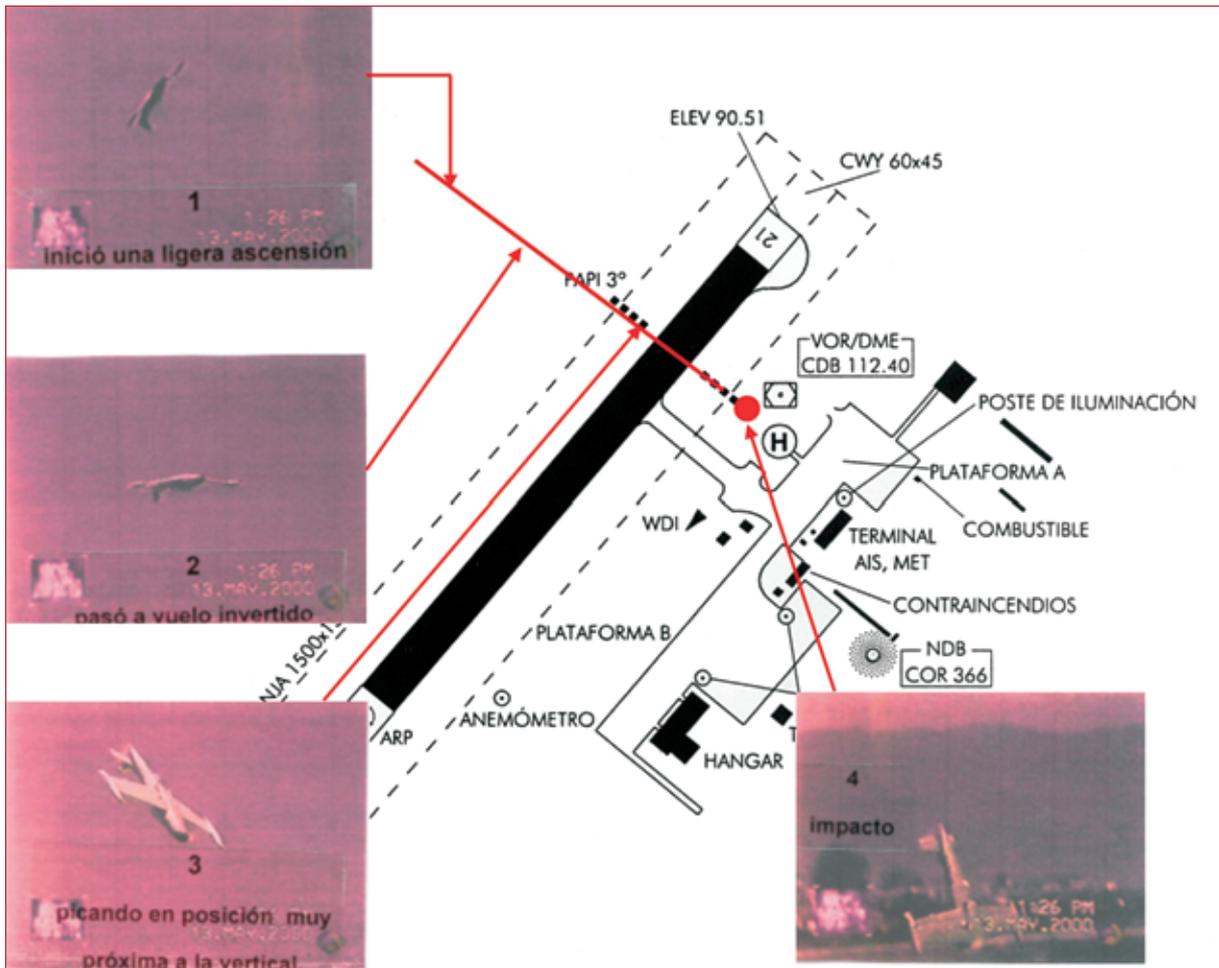
Figura 2. Secuencia del último tramo de vuelo

Existe una grabación en vídeo de la parte final del vuelo, incluido el impacto, de una corta duración, aproximadamente 20 segundos. En el Anexo A están representados algunos fotogramas y su conexión con la parte final del vuelo. En la reproducción de la secuencia parece apreciarse, aunque la calidad fotográfica es baja, la posición del timón de profundidad, reflectado con un ángulo negativo (hacia arriba), es decir, a producir un aumento del ángulo de asiento («encabritar») en actitud normal del avión y, por tanto, a «picar» en vuelo invertido. Igualmente, puede apreciarse cómo el pasajero se encogió sobre el asiento.

De la revisión de los fotogramas que componen el material videográfico del que se dispone, y que permite conocer los últimos 20 segundos aproximadamente del vuelo, parece apreciarse (aunque la calidad fotográfica es baja) la posición del timón de altura hacia arriba, es decir, a «encabritar» en actitud normal del avión y, por tanto, a «picar» en

vuelo invertido. Probablemente el piloto llevó el timón a esa posición al emprender el movimiento de balance hacia vuelo invertido con objeto de compensar la pérdida de altura por la disminución de la componente vertical de la sustentación que se produce al iniciarse el giro alrededor del eje longitudinal del avión. Esta situación puso al avión en disposición de picado una vez alcanzada esa posición de vuelo invertido. Debido al escaso margen de altura, el piloto no dispuso del tiempo y espacio necesarios para corregir la maniobra.

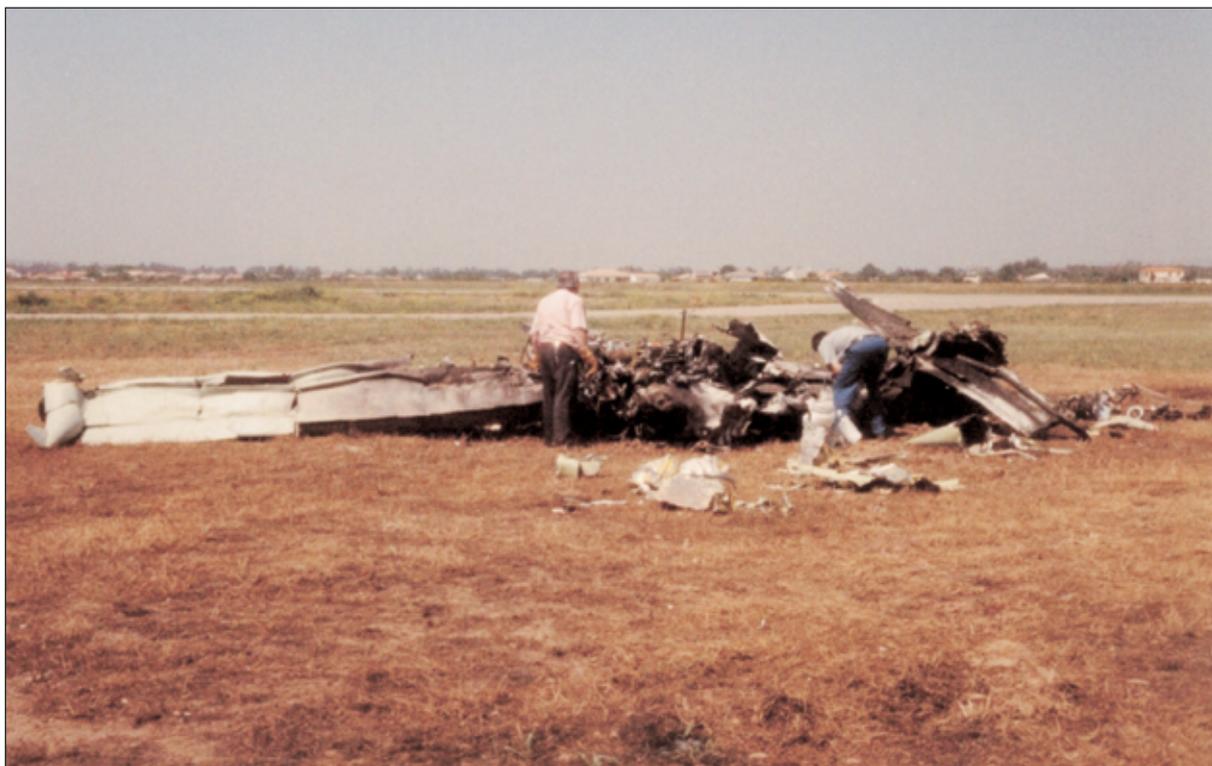
Foto 1. *Vista de los restos de la aeronave*

El impacto fue extremadamente violento al producirse a gran velocidad y con una trayectoria prácticamente vertical. Se formó un cráter en el terreno de, aproximadamente, un metro y medio de profundidad, lo que da testimonio de la violencia del choque. El incendio sobrevino inmediatamente después del impacto y, como consecuencia de

ambos, la aeronave resultó totalmente destruida y sus restos quedaron relativamente agrupados en un área de unos seis metros de radio.

El Anexo B contiene fotografías que muestran el estado general de los restos.
