INFORME TÉCNICO A-047/2000

Accidente ocurrido el 25
de noviembre de 2000 a
la aeronave Aerospatale
SN 601 «Corvette»,
matrícula EC-DQG, en
las proximidades del
Aeropuerto de Córdoba

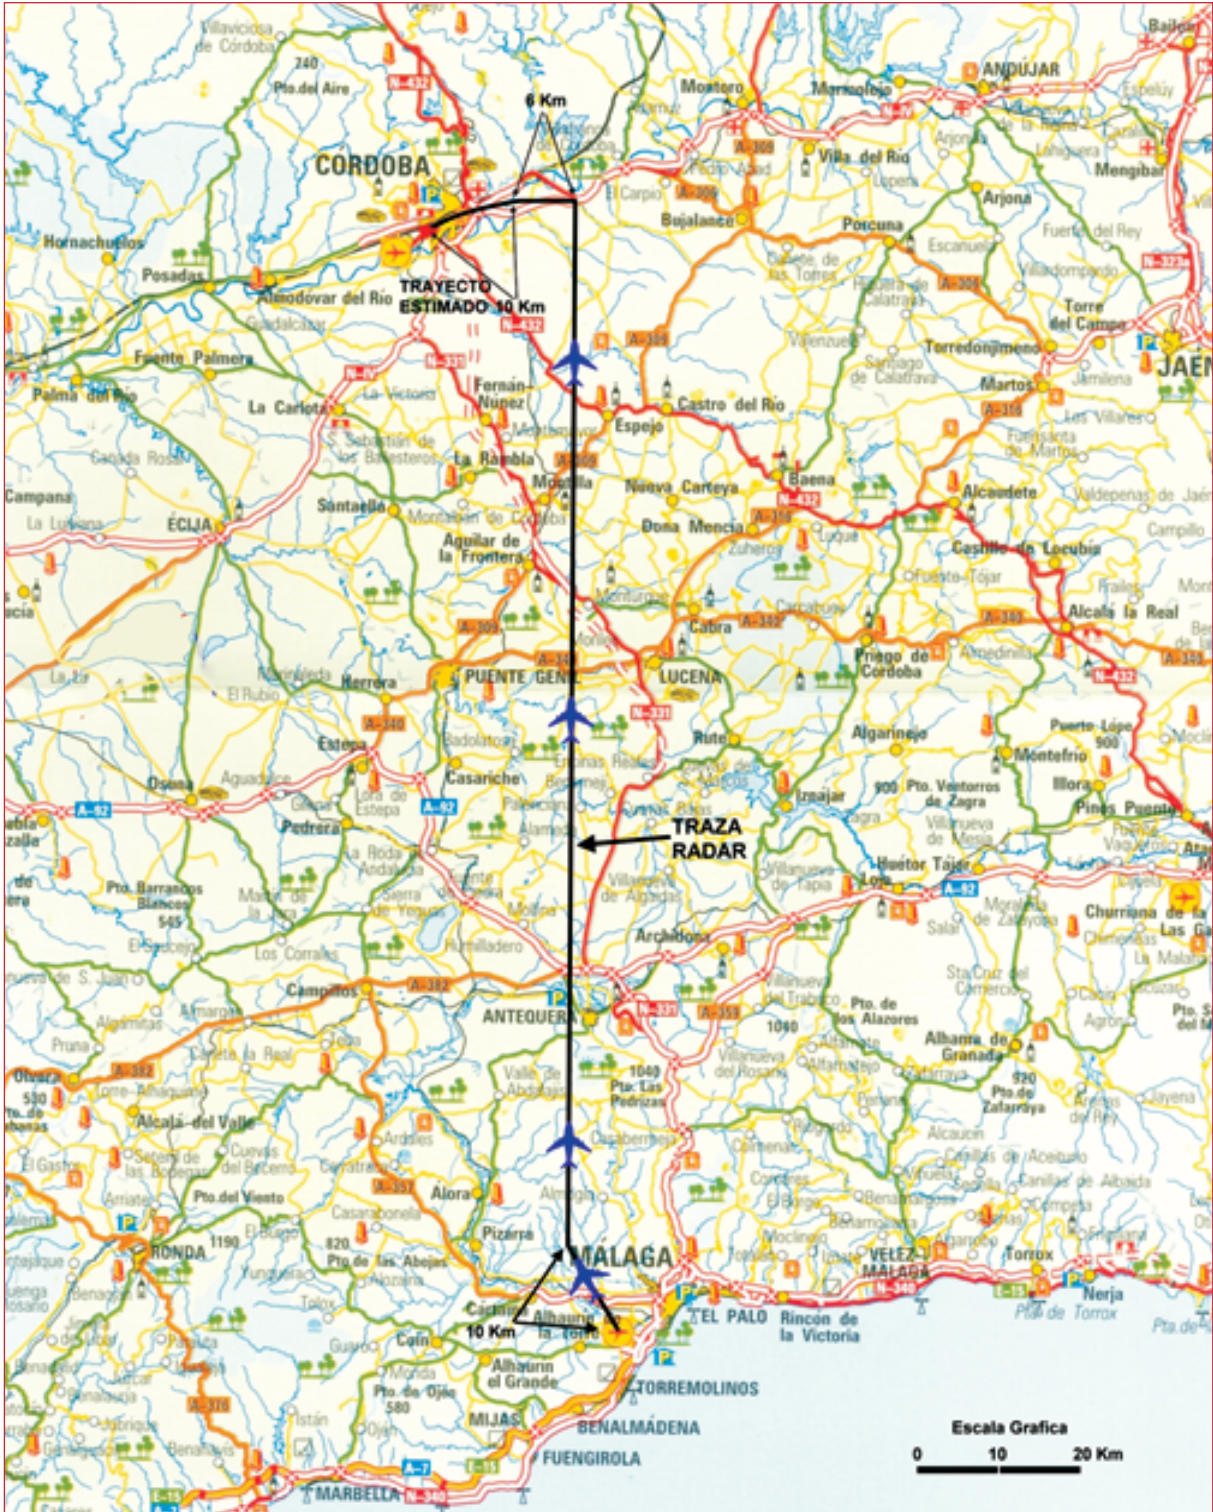
Trayectoria correspondiente al vuelo completo

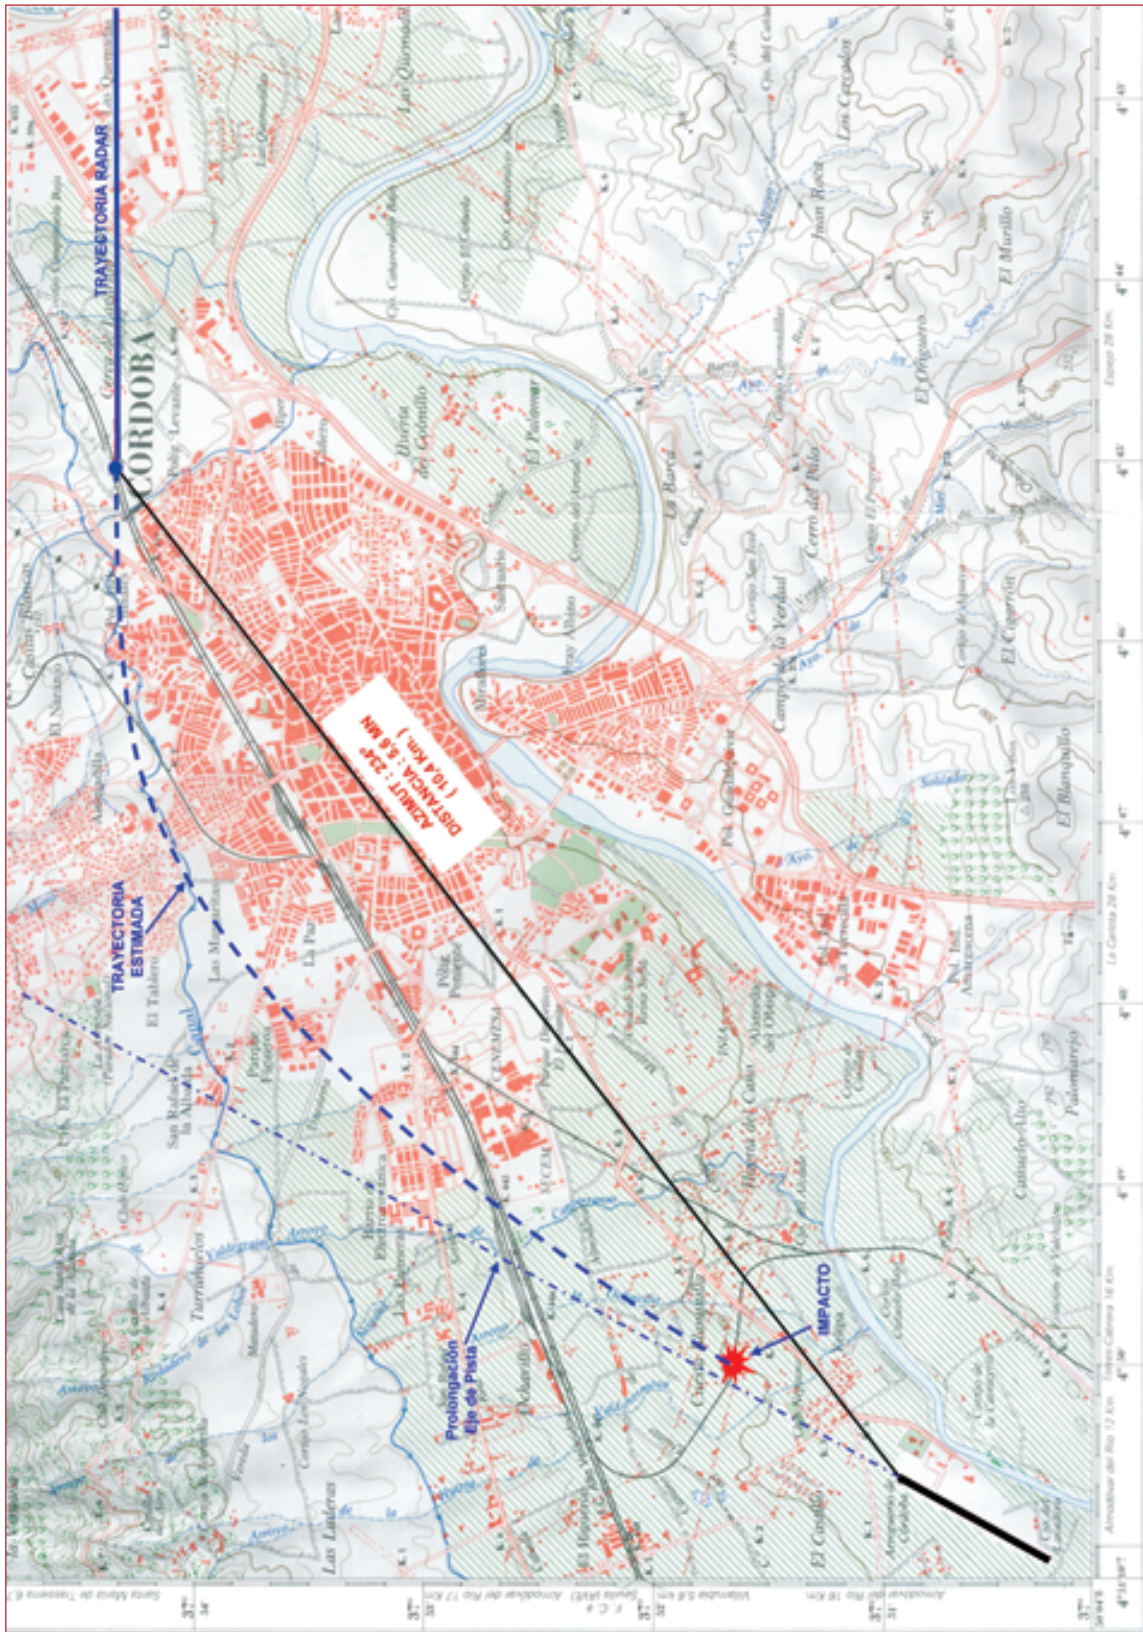
Último tramo, estimado, de la trayectoria

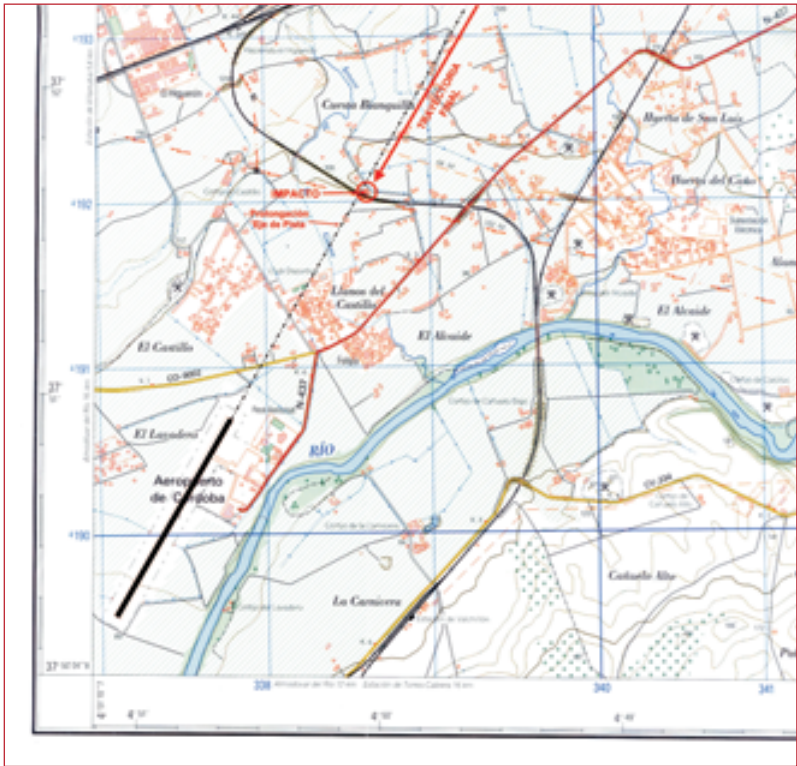
Detalle de la zona donde ocurrió el accidente

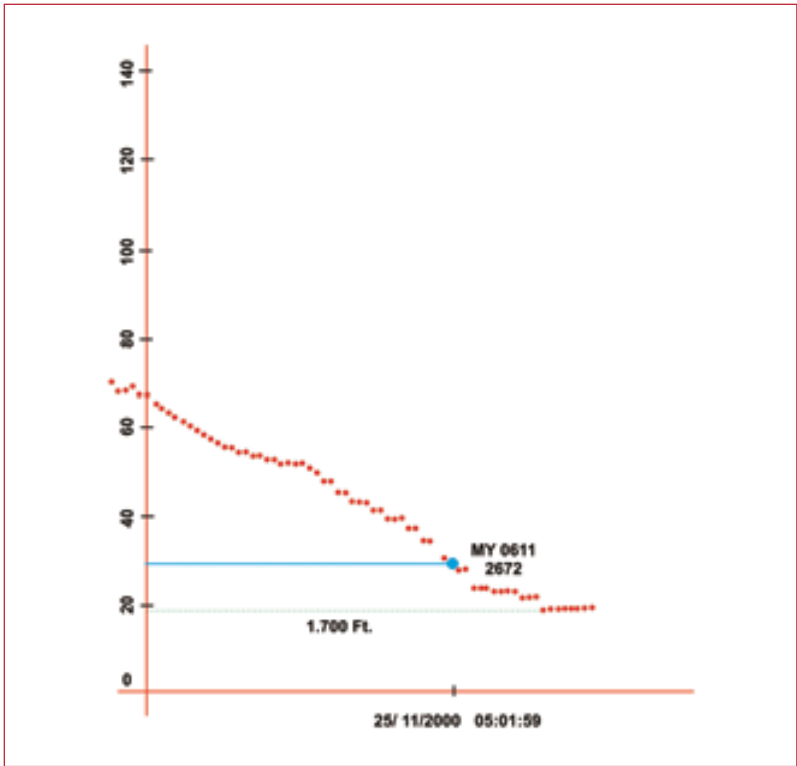
Perfil del vuelo en el descenso (traza radar)

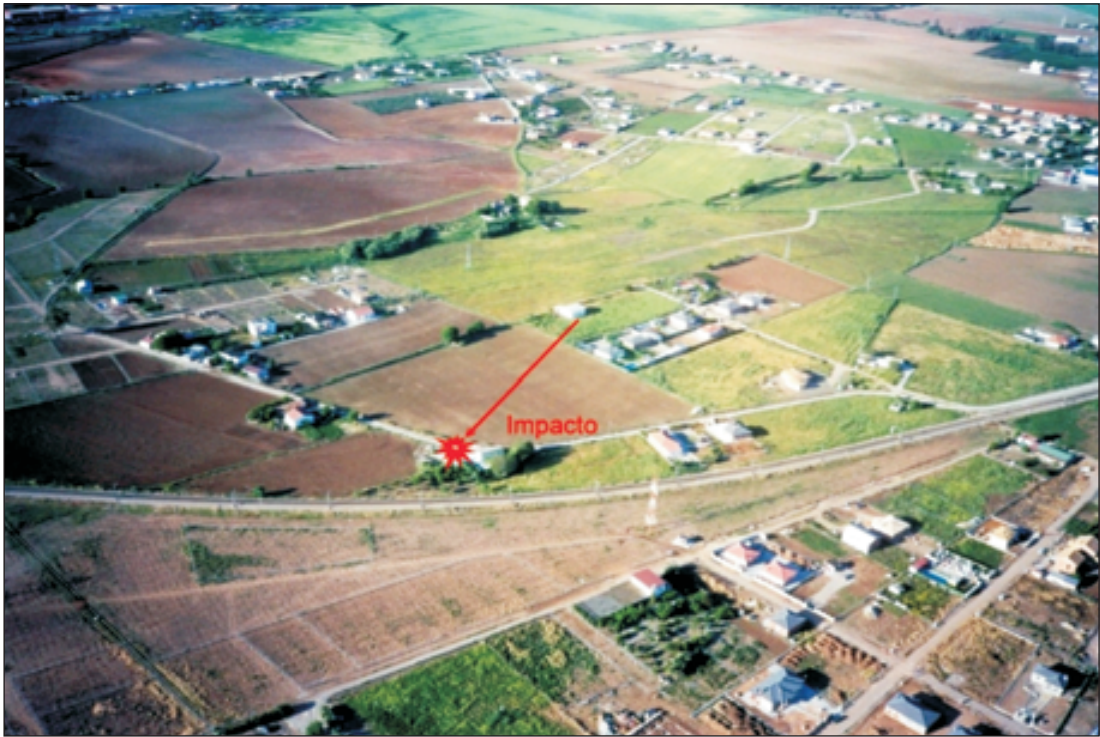
Vista aérea de la zona donde ocurrió el accidente

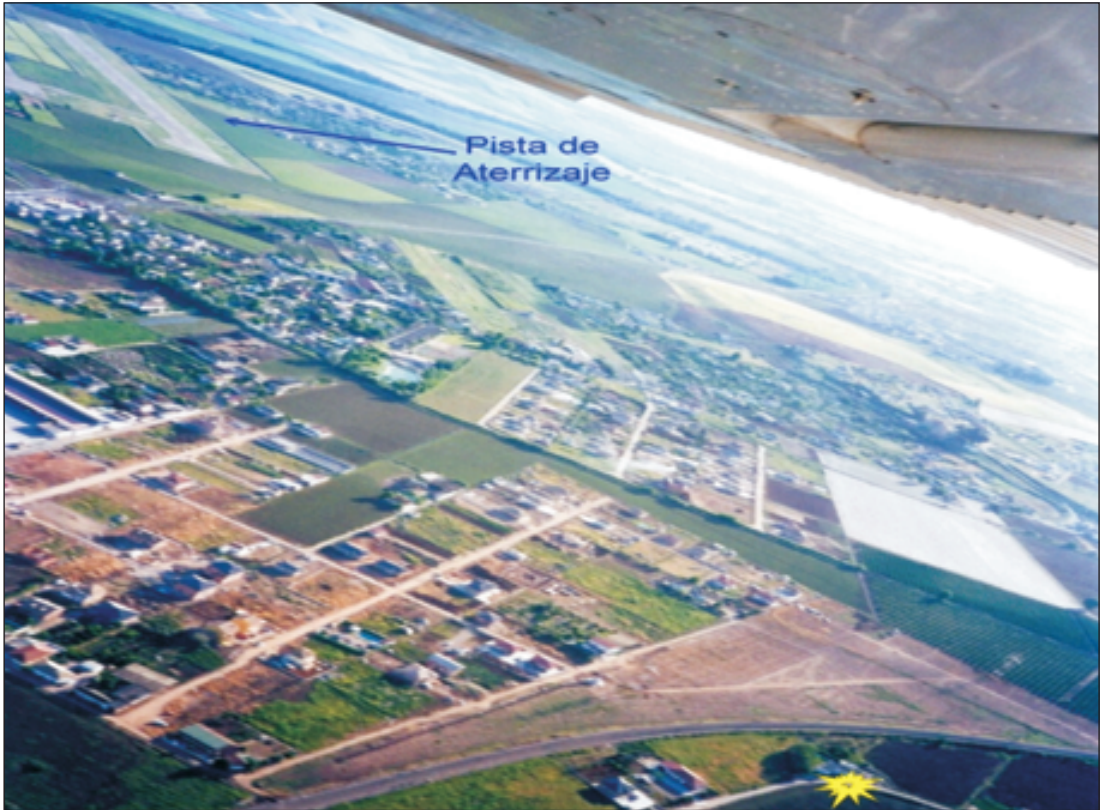
Por una parte, el hecho de que el accidente se produjera a una distancia de 1.500 metros del umbral de la pista y prácticamente en la prolongación de su eje, permite afirmar que la aeronave continuó la maniobra de aproximación hasta el momento en que se produjo el accidente, ya en la fase de aproximación final, y que ésta se realizó con notable precisión en cuanto a la trayectoria horizontal se refiere, fallando la separación con el terreno.

Vista aérea del lugar del accidente con la pista al fondo

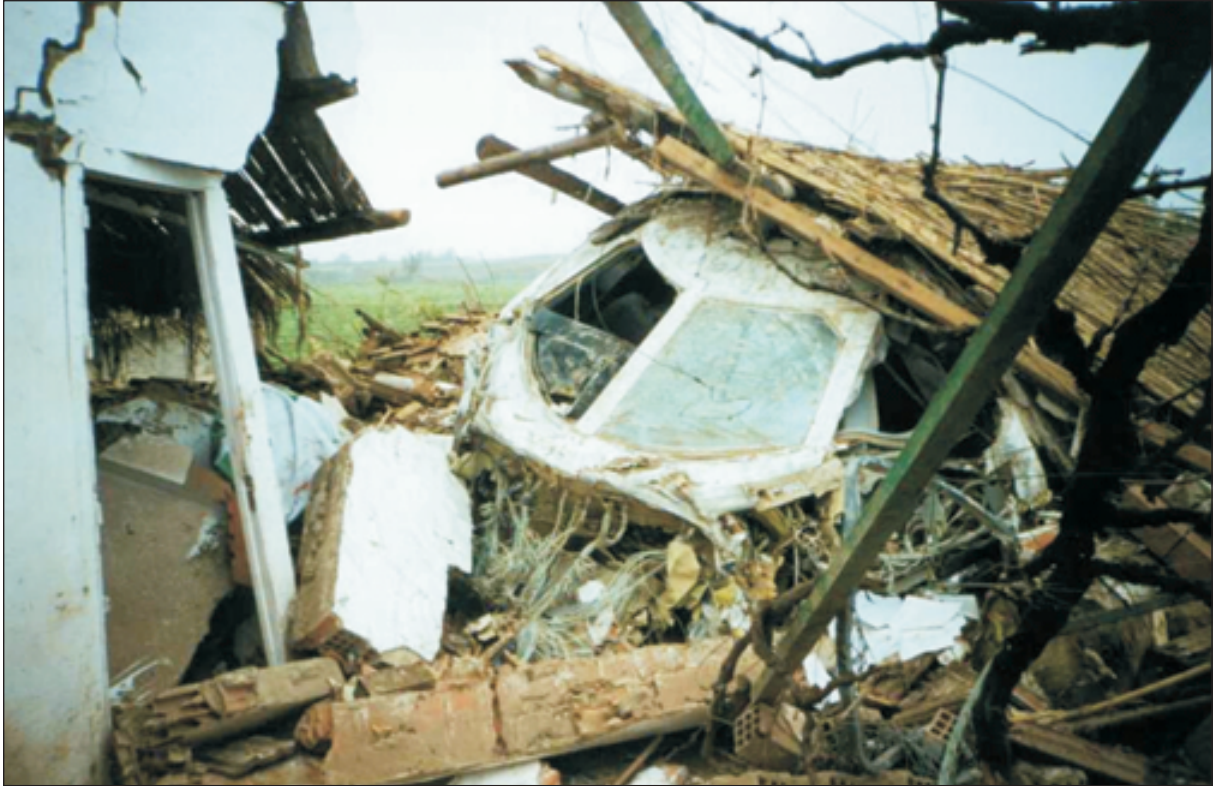
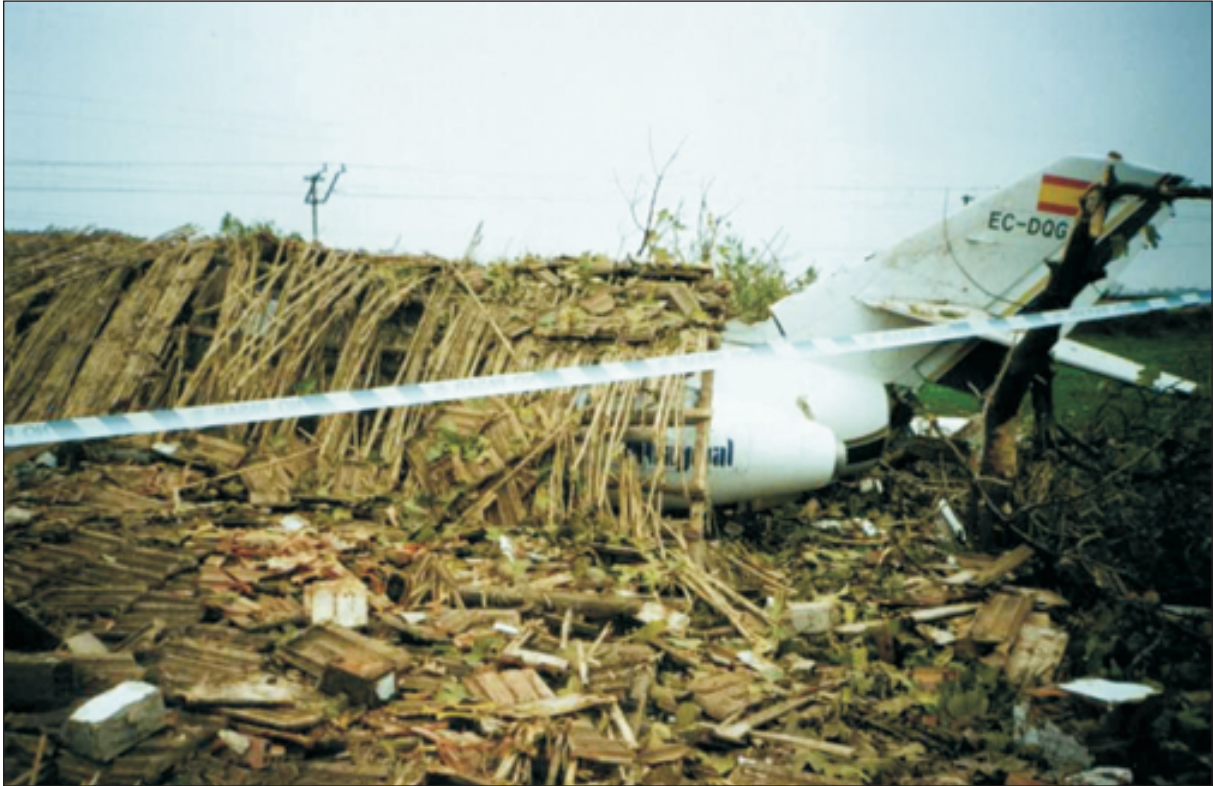
Toda la célula sufrió graves destrozos. El fuselaje se partió por dos secciones, una en la zona de encastramiento de las alas y otra delante de los motores. La cabina de mando sufrió un fuerte impacto en el lado izquierdo, de manera que el suelo en esa zona quedó girado prácticamente 90° alrededor del eje longitudinal de la aeronave.

Restos de la aeronave en el lugar del accidente

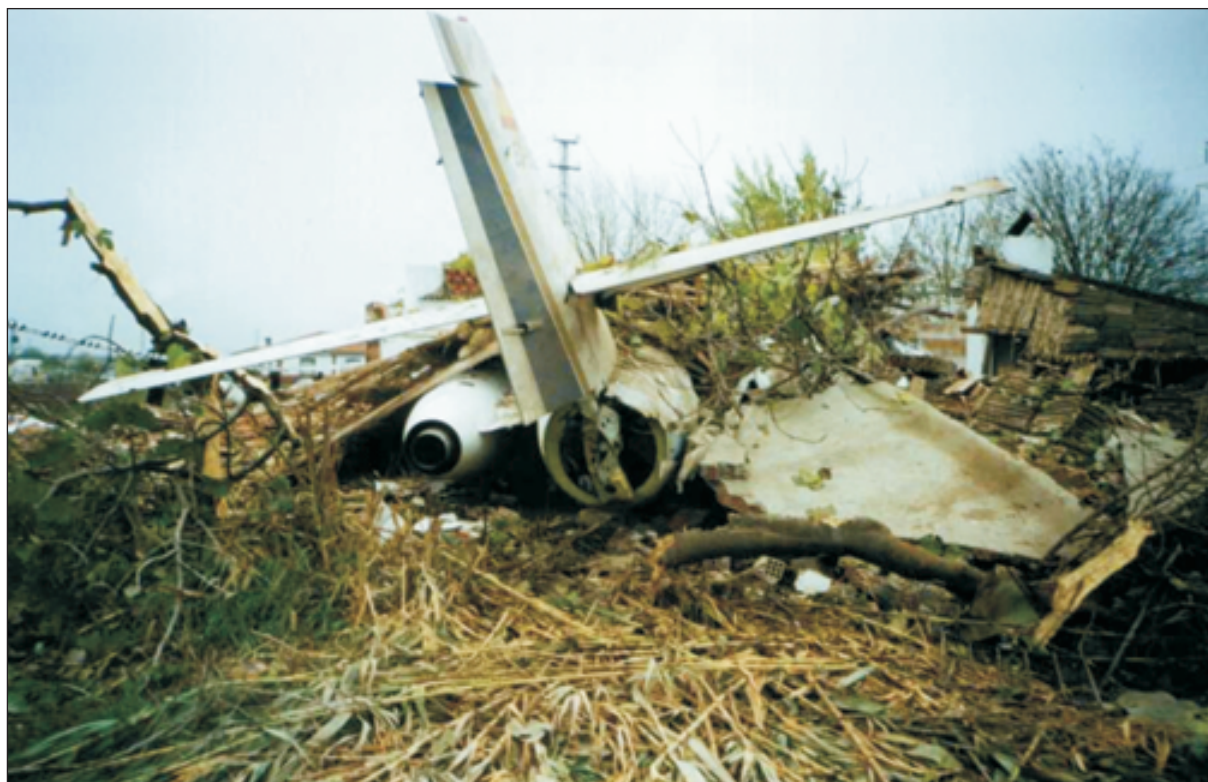
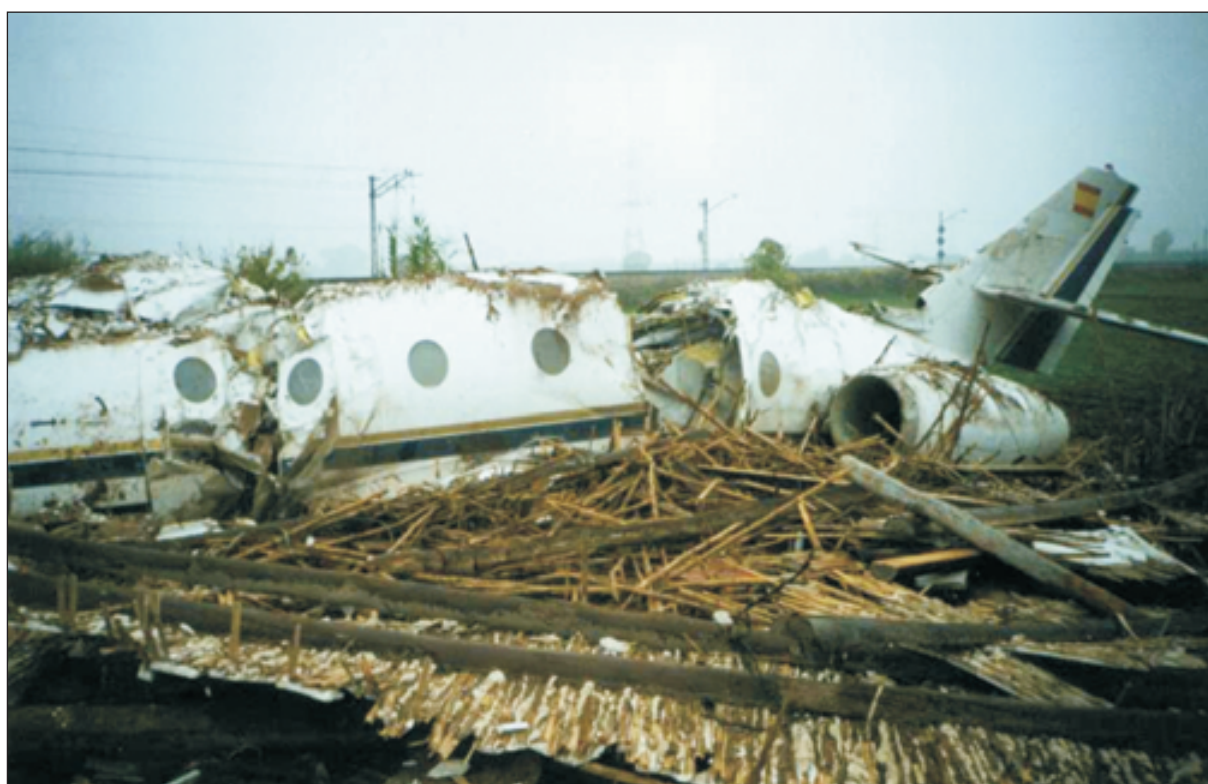
ximadamente 40 metros más adelante, continuó su desplazamiento arrastrándose sobre el terreno durante unos 120 metros, impactó con un edificio situado a 1.500 metros del umbral de la pista y se detuvo quedando cubierta prácticamente en su totalidad por la techumbre del mismo, que se derrumbó sobre ella.

Restos de la aeronave en el lugar del accidente. En la fotografía inferior, una vez retirada la techumbre del edificio

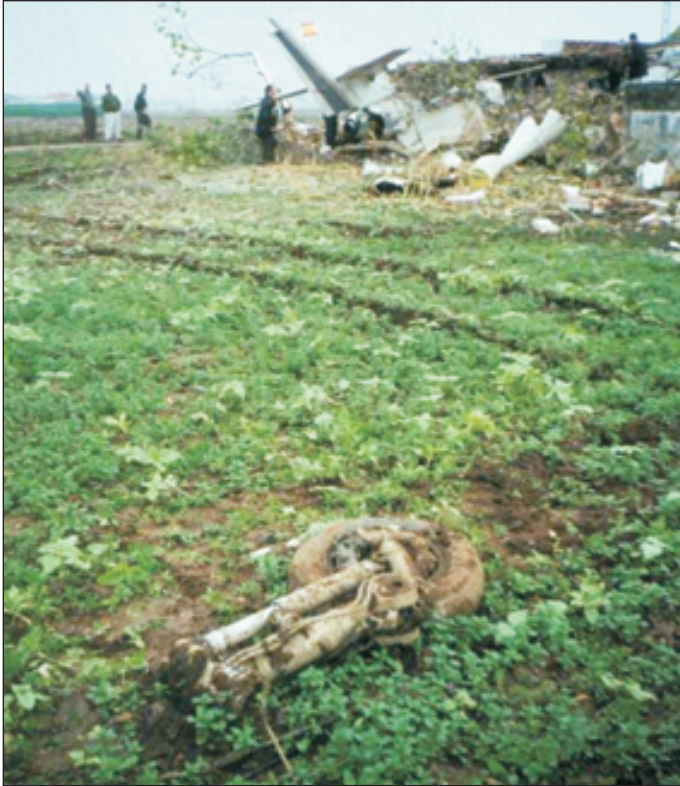
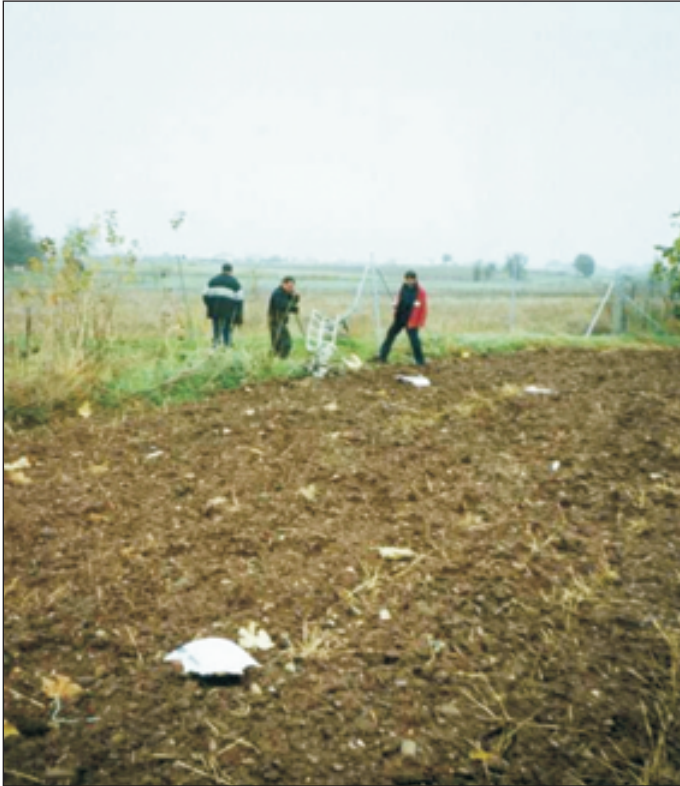
A lo largo de todo su recorrido en el suelo, se fueron desprendiendo restos de mayor tamaño cada vez, sobre todo de la parte inferior de la aeronave. Destacan una de las patas del tren de aterrizaje principal, que se encontró aproximadamente 20 metros antes de la cola de la aeronave, y restos de la zona de cola, que se encontraron próximos a ella.

Recorrido de la aeronave en el suelo
