RESUMEN DE DATOS

Matrícula	EC-GCX
Tipo y modelo	CESSNA 177-RG

1. INFORMACIÓN SOBRE LOS HECHOS

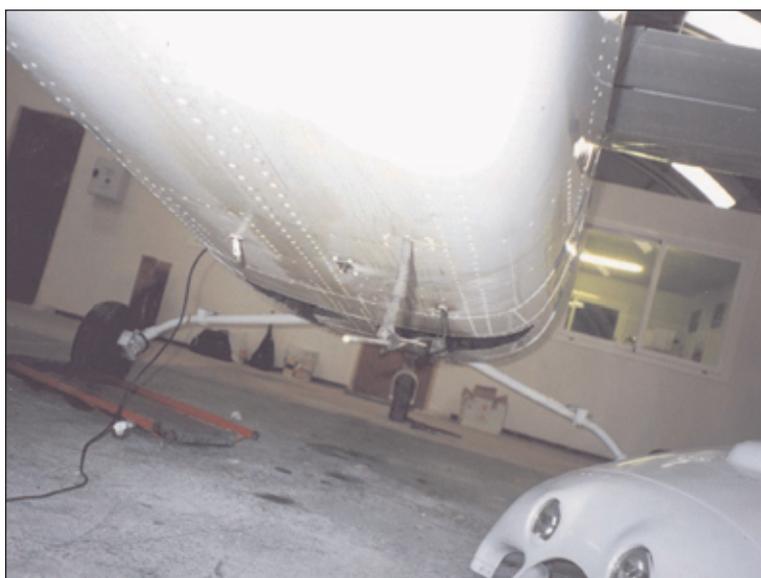
Durante la toma se produjo el plegado del tren de aterrizaje, lo que provocó que la aeronave contactase con el pavimento con la hélice y parte inferior del fuselaje, y prosiguiese deslizando sobre ésta, hasta que finalmente se paró.

A consecuencia de todo ello, la aeronave sufrió daños en el tren de aterrizaje, parte inferior del fuselaje, hélice y zona de motor. El piloto resultó ileso.

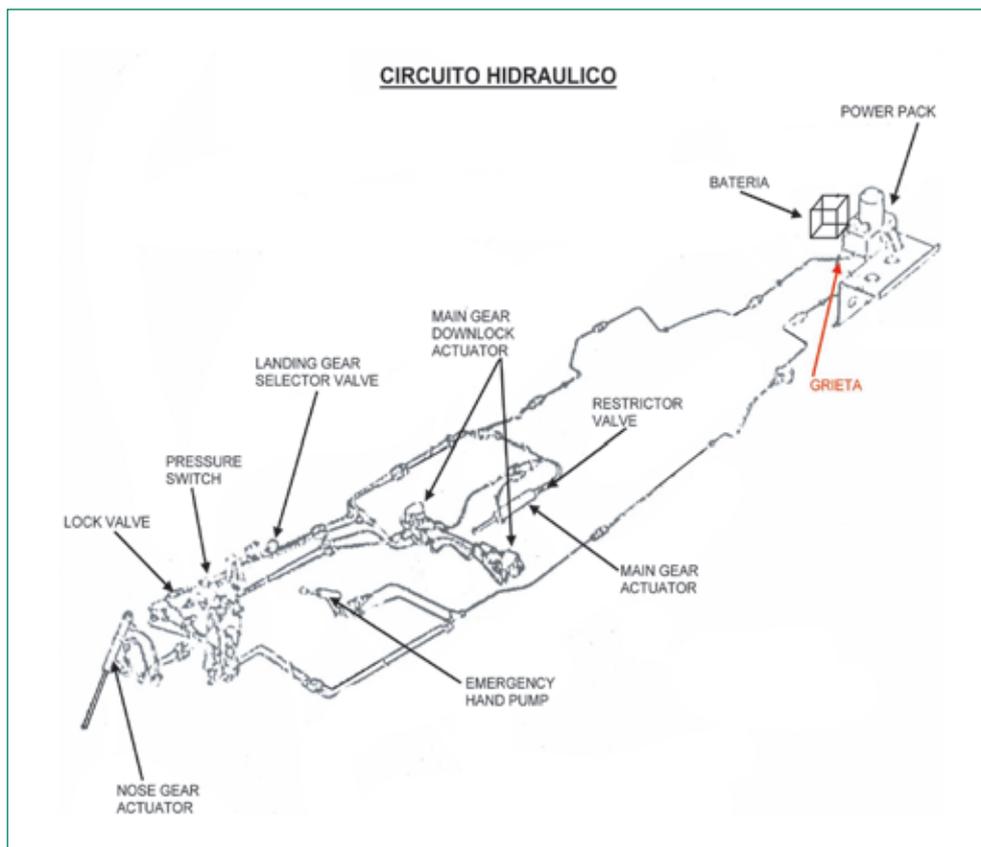
En esta aeronave la extensión y retracción del tren de aterrizaje se realiza a través de un sistema hidráulico, cuyo esquema puede verse en el croquis.

En la inspección de la aeronave que se realizó con posterioridad al incidente se detectó que se había producido una fuga del líquido del circuito hidráulico, de forma que el circuito había quedado totalmente vacío, aunque inicialmente no se encontró la causa de dicha fuga. Ya con el avión en el taller, se procedió a llenar el circuito hidráulico, lo que permitió observar que la fuga del líquido se producía por una grieta existente en un tramo de tubería que conecta con la bomba.

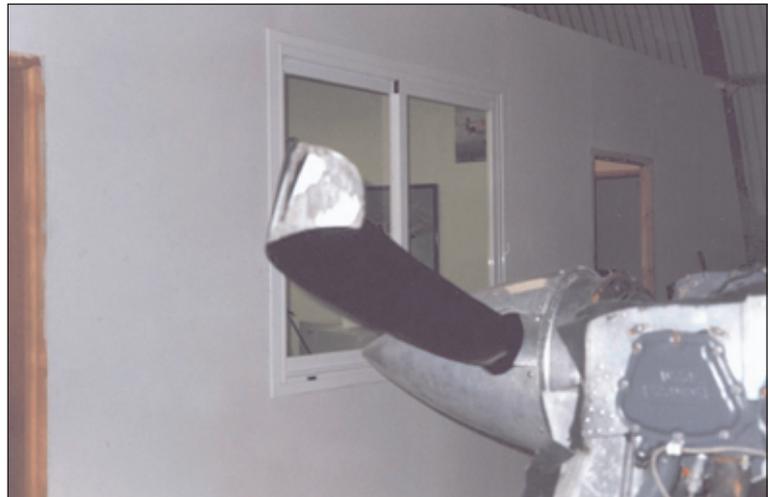
En primer lugar, se examinó la hélice, observándose que la misma mostraba deformaciones que evidenciaban que, cuando contactó contra el pavimento de la pista, giraba, aunque con poca potencia.

Asimismo, en taller se realizó una inspección del motor, en la que no se encontró nada anormal.

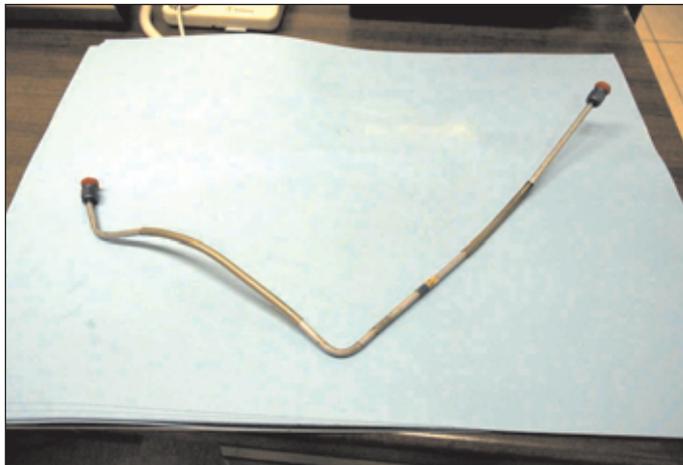
Presenta una grieta situada aproximadamente a 1 cm del racor de unión con el «power pack», que interesa todo el espesor de la pared de la tubería. Tiene un recorrido de una longitud correspondiente a un arco de circunferencia de unos 240°, cuyo centro está situado en la posición superior de la pared de la tubería según está montada en el circuito hidráulico.

En zonas próximas a la grieta se observan varias microgrietas, no pasantes, que básicamente se desarrollan transversalmente en arcos de circunferencia a lo largo de la superficie exterior de la tubería.

Toda la superficie exterior de la tubería no protegida por el tubo de plástico flexible presenta marcas superficiales de acción mecánica, que no se consideran de entidad, y señales de oxidación o corrosión uniformemente repartidas, aunque su intensidad varía según las zonas.

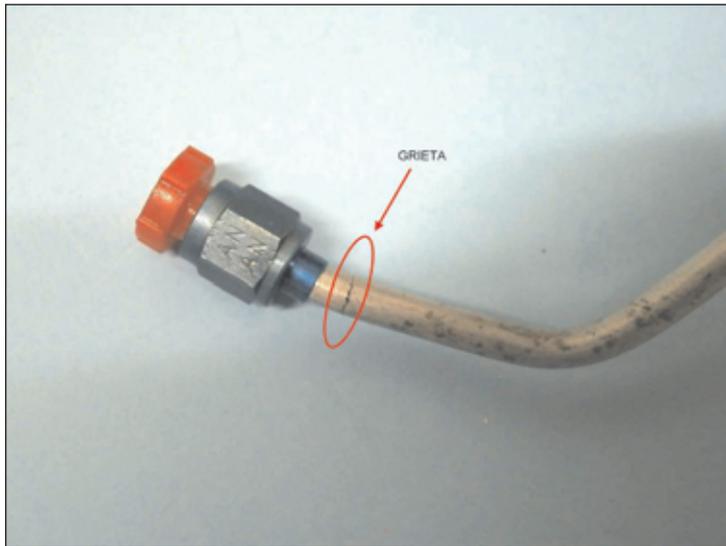
No se aprecia en la superficie de la propia tubería ningún tipo de protección anticorrosiva. Por toda la superficie de la misma que no estaba protegida por tubo de plástico flexible, se encuentran señales de corrosión generalizada, aunque no continúa, encontrán-

dose en los productos de corrosión formados los elementos azufre y cloro. Tanto en la grieta objeto de estudio, como en las diversas microgrietas presentes en el material, se encuentran productos de corrosión de la misma composición cualitativa que los encontrados sobre la superficie exterior de la tubería.

- Ataque corrosivo de carácter intercrystalino.
- Desarrollo de grietas de fatiga cebadas en las áreas donde se ha producido el ataque corrosivo.
- Continuación de la grieta principal de fatiga en dos direcciones opuestas a partir de los extremos de la misma. Esta propagación se produce ya por sobrecarga estática.

Además del ataque corrosivo, causa primera de la formación de las grietas de fatiga, ha habido otro factor que ha contribuido a la nucleación y desarrollo de las mismas, que no es otro que la tensión permanente producida en el montaje de la tubería, que se ha puesto de manifiesto en la deformación general que presenta. Sobre este último aspecto conviene indicar que la situación de esta tubería (zona de acceso a los sistemas de cola, batería, etc.) propicia que los operarios de mantenimiento se apoyen sobre ella de forma involuntaria, pudiendo llegar a deformarla. A esta tensión habría que sumar las tensiones producidas por las vibraciones a las que se encuentra sometido el conjunto de tuberías del sistema hidráulico.
