CIAIAC

A-002/2001

Accidente ocurrido el día 14 de
Enero de 2001 al helicóptero
Robinson R-22 Beta, matrícula
EC-FBZ, en las proximidades
de Valderrueda (León)

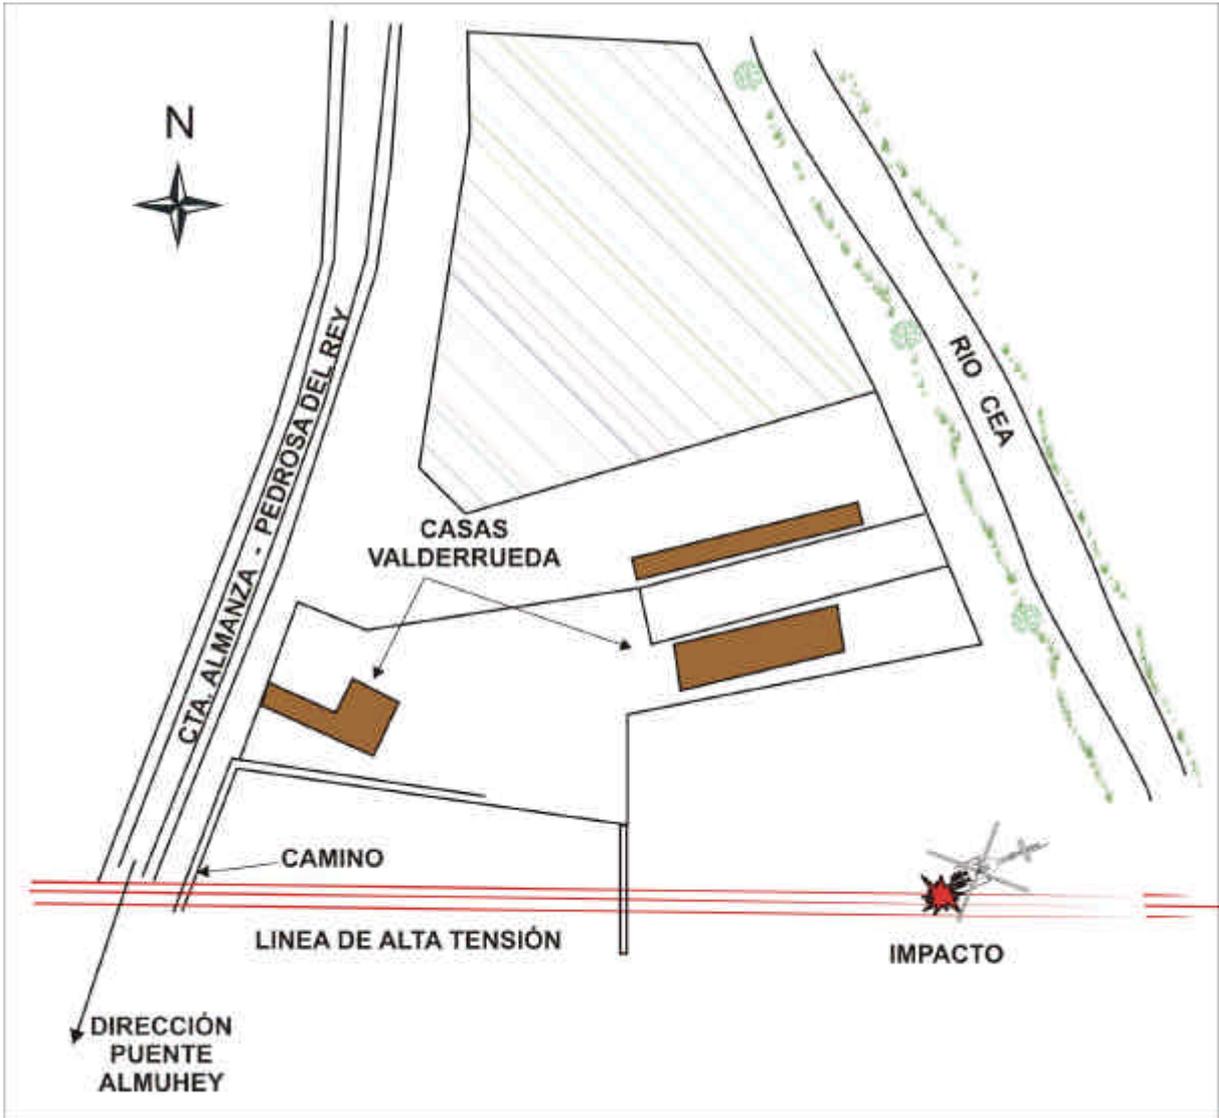
Croquis del lugar del accidente

El suceso ocurrió en el paraje conocido como Las Eras, a doscientos metros de la carretera de Pedrosa del Rey-Almanza, a 150 metros del primer núcleo de población de la localidad de Valderrueda (León), y a 80 metros del cauce del río Cea. Se trata de una pradera llana, situada en medio de un valle, el cual es atravesado por una línea de alta tensión, propiedad de REE (Red Eléctrica Española), siendo, en el vano, la distancia de los cables al suelo de, aproximadamente, 50 metros". (Ver croquis en Anexo A)
