RESUMEN DE DATOS

Fecha y hora	23 de enero de 2001
Lugar	Aeropuerto de Bilbao (Vizcaya)

Matrícula	CS-TPI
Tipo y modelo	EMBRAER ERJ-145 EP
Explotador	Portugalia

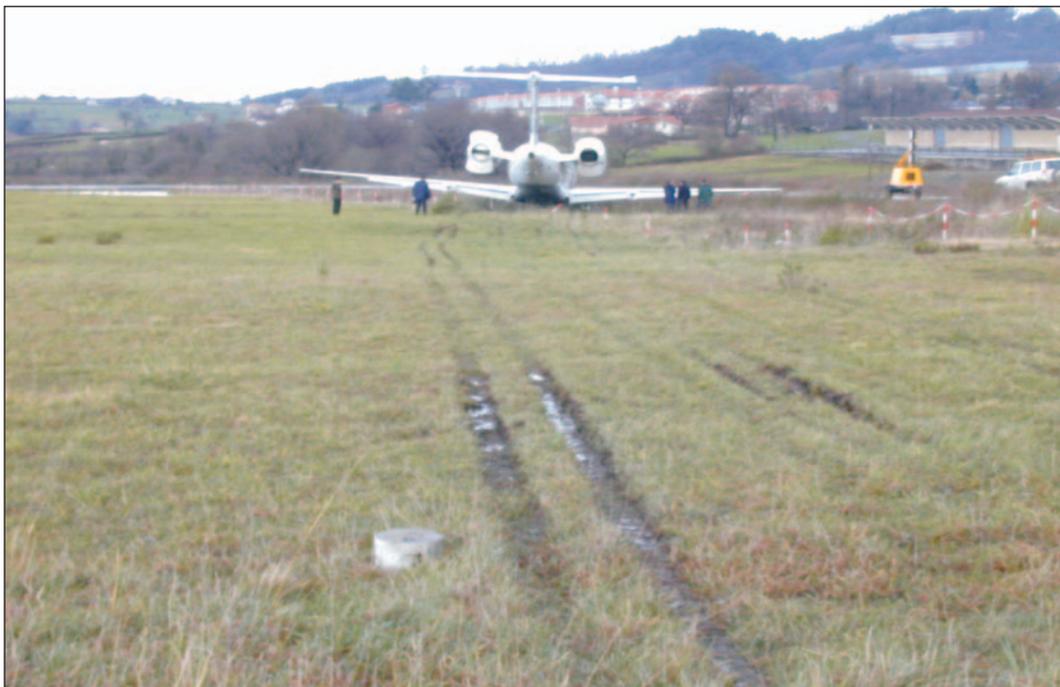
Las primeras huellas identificadas de los neumáticos aparecieron a unos 1.480 m del umbral desplazado de la pista 30 y centrados en la pista. Después, las huellas continúan dirigiéndose a la izquierda. El tren izquierdo dejó huellas a unos 27 m desde la línea de centro de pista y rompió una baliza del borde izquierdo, en una estación de unos 1.700 m desde la misma referencia del umbral de la pista 30.

Después, las huellas prosiguen recuperando el centro de la pista, la abandonan por su extremo final y avanzan por el barro del terreno sin compactar, durante unos 85 m más.

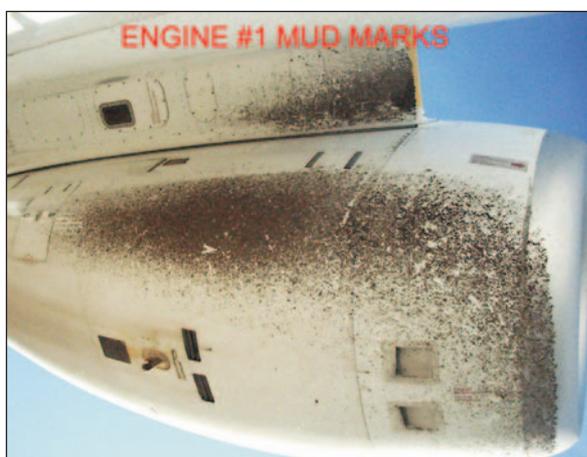
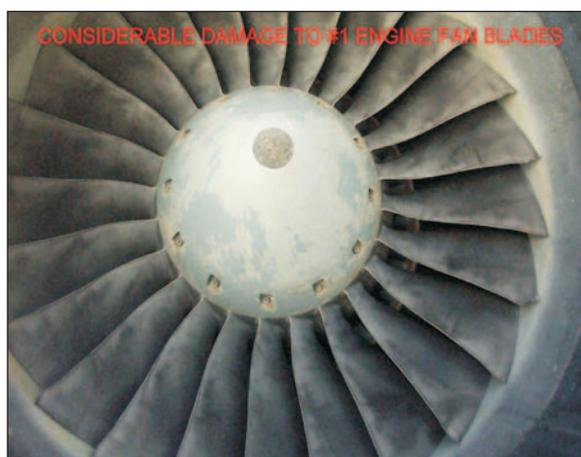
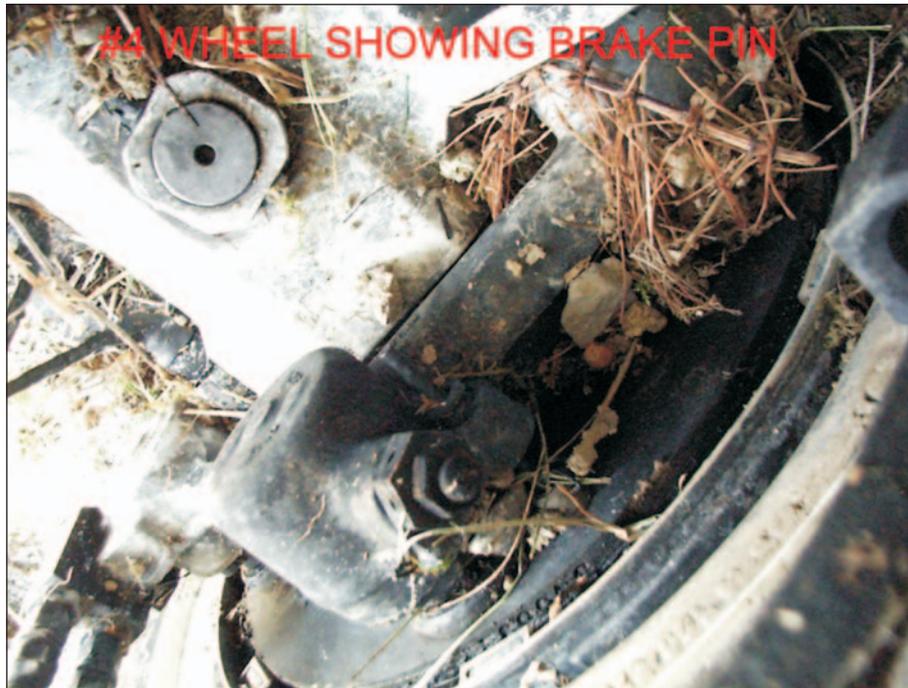
El avión reposó normalmente sobre su tren de aterrizaje, orientado al rumbo magnético 316°, formando un ángulo de unos 19° con el eje de la pista (véase croquis de la trayectoria en el suelo en Anexo C).

Los daños que presentaba, aparte del embarramiento del tren y las proyecciones de barro sobre los revestimientos y el motor izquierdo, consistían en pequeñas roturas de las compuertas del tren de aterrizaje y daños en los álabes de fan del motor izquierdo.

Los tetones testigos de frenos de las ruedas, dentro de límites, demostraban un desgaste medio de los discos de freno. Se apreciaron señales de temperaturas elevadas en ellos.

Tras las inspecciones visuales del avión, y endoscópica del motor n.º 1, fue menester realizar una limpieza profunda de las patas de tren, lavado de motor y del extradós del ala.

Se cambiaron, entre otros elementos, las ruedas de tren principal y de tren de morro, así como los conjuntos de freno 1, 3 y 4. En el motor izquierdo se cambiaron algunos álabes de fan y el spinner.

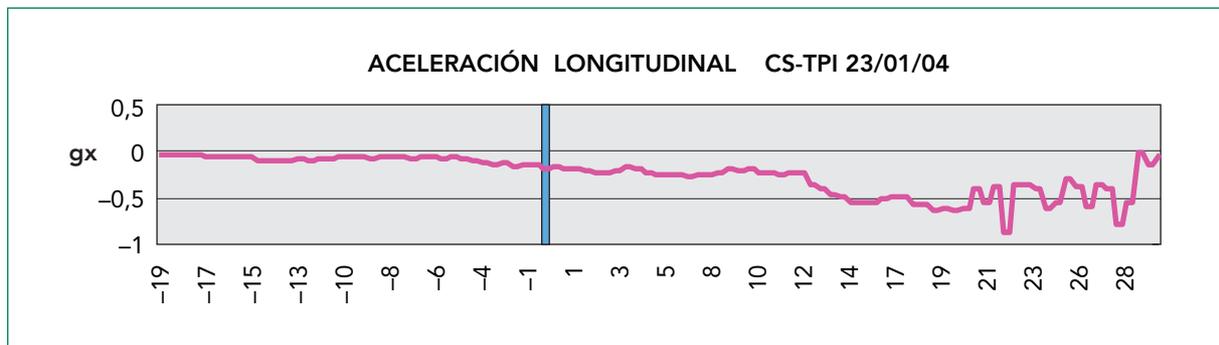
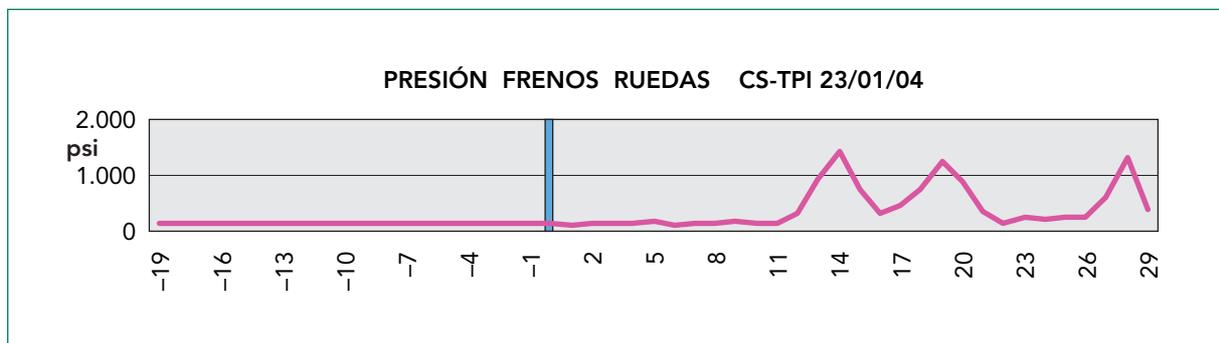
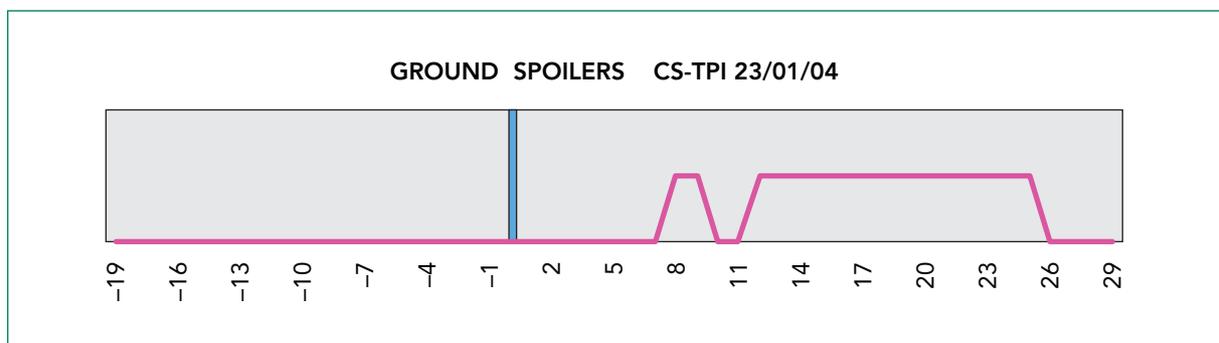
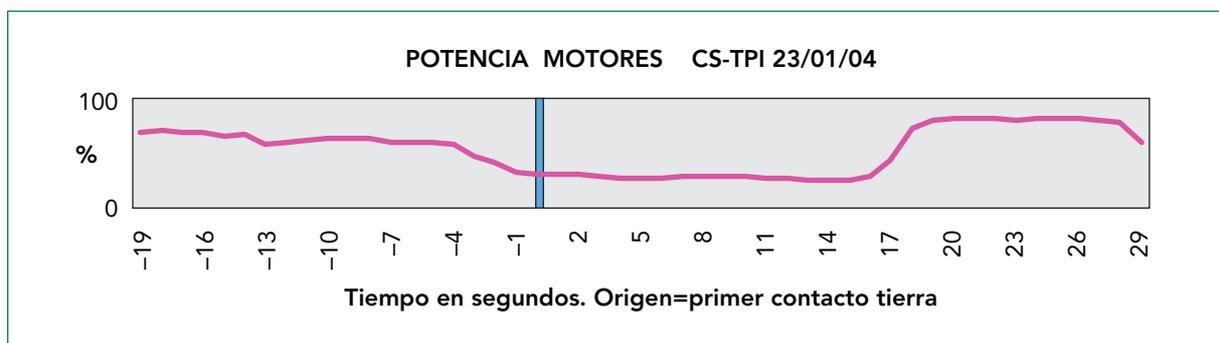
Figuras 1, 2, 3 y 4. Parámetros en relación con la frenada del avión (la referencia 0, línea azul, coincide con el primer contacto con tierra).

- En el segundo 10 aparece la señal de freno aerodinámico interior izquierdo desplegado. Las otras aletas de aerofrenos permanecen plegadas.
- En el segundo 12, simultáneamente a la actuación del sensor aire/tierra, se produjo la extensión de las cuatro aletas de los aerofrenos (véase Anexo B, Fig. 3).

- En el segundo 14 se despliegan ambas reversas, y en el segundo 17 al 18 se consigue potencia de los motores en reversa (véase Anexo B, Figs. 4 y 8).
- La presión en los circuitos hidráulicos de frenos de las ruedas aparece en el segundo 13, empezando ya a crecer desde el segundo 12 (véase Anexo B, Fig. 2).

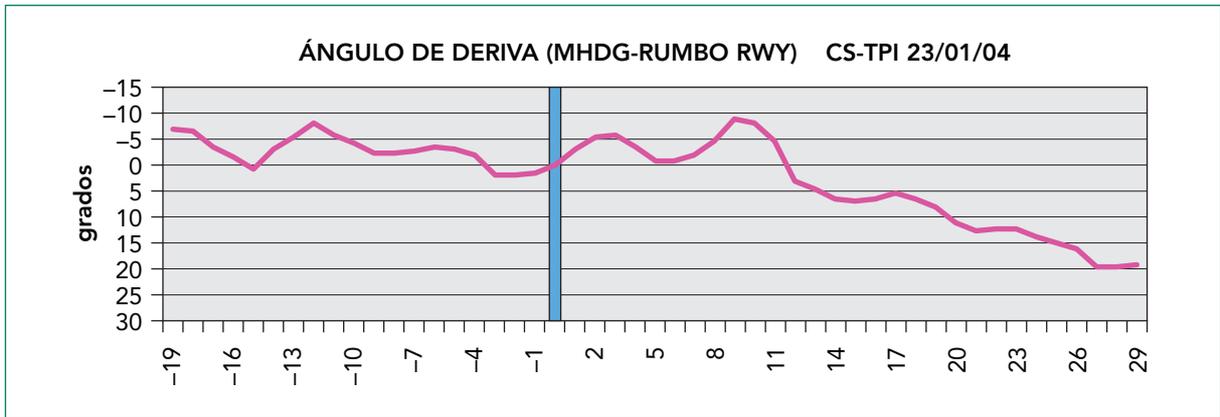
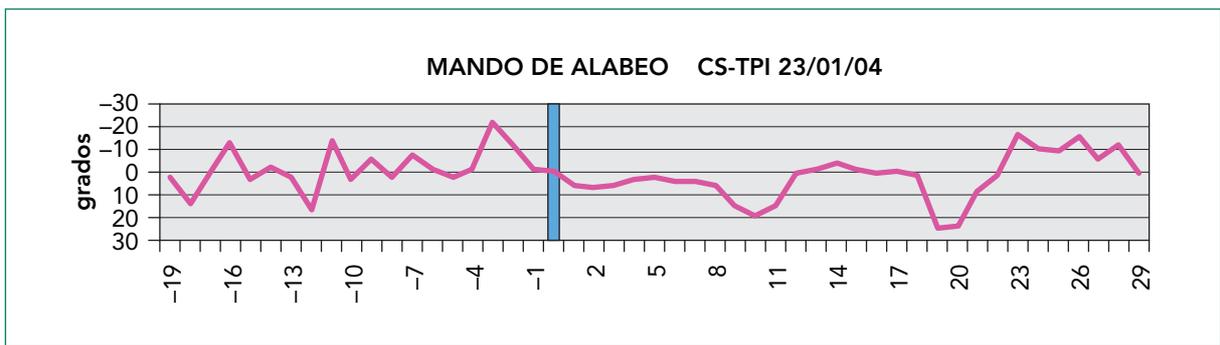
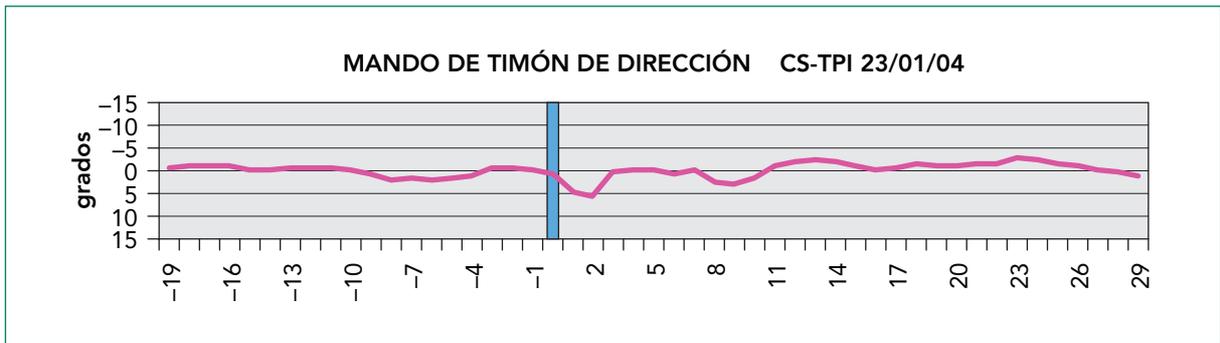
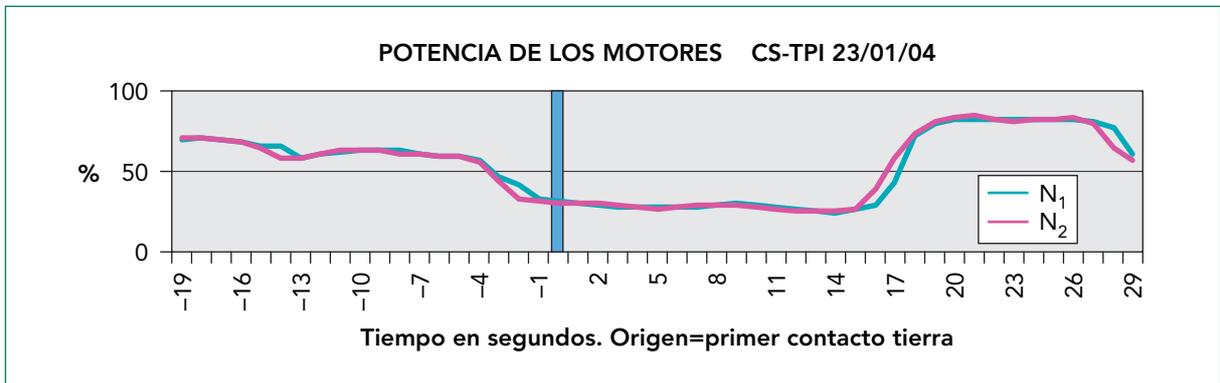
Figuras 5, 6, 7 y 8. Parámetros en relación con el control direccional del avión.

- Durante la aproximación final el rumbo de la aeronave fluctuó entre los -8° a la izquierda del rumbo de pista y los +2° a la derecha del rumbo de pista (véase Anexo B, Fig. 5).

- Después de la toma de tierra el rumbo del avión fue girando hacia la derecha hasta quedar orientado con un ángulo de 19,4° respecto del eje de pista cuando reposó en la hierba (véase Anexo B, Fig. 5).

- Los mandos de vuelo de alabeo y de timón de dirección se usaron con amplios movimientos tanto en vuelo final como durante la carrera de aterrizaje (véase Anexo B, Figs. 6 y 7).

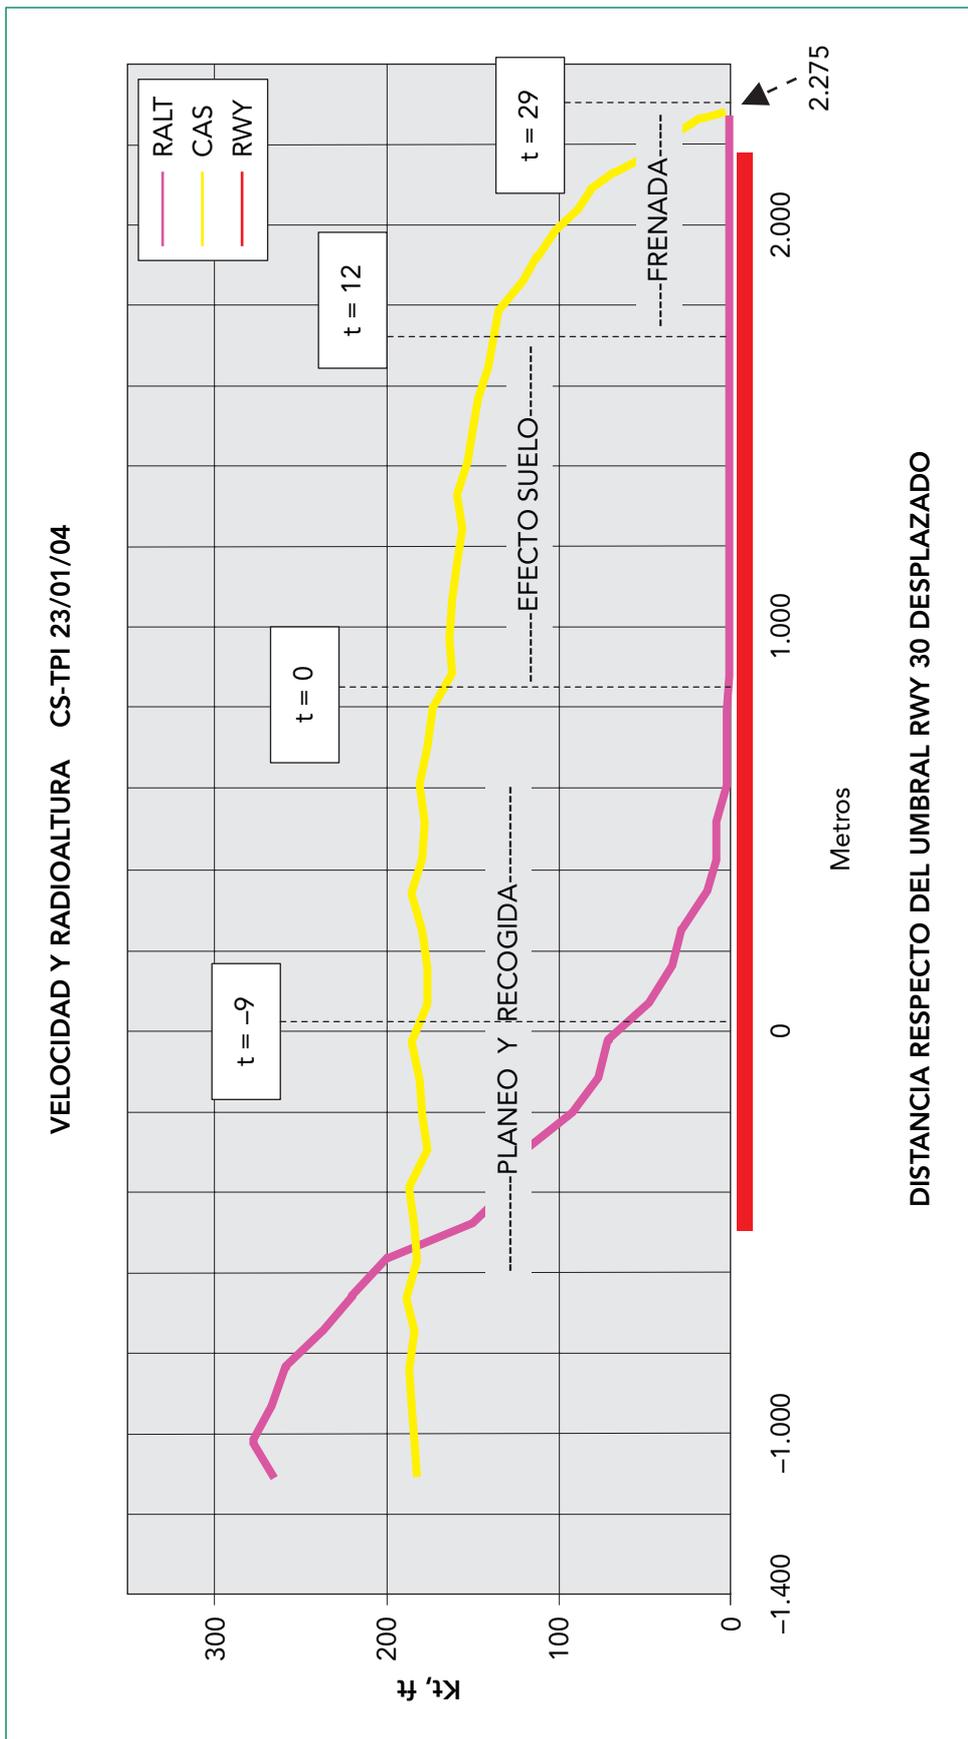
Figura 9. Velocidad CAS y radioaltura en relación con la posición sobre la pista (referencias de tiempo de algunas posiciones).

- La velocidad media, CAS («Calibrated Air Speed»), registrada en la última fase de vuelo, antes de sobrevolar el umbral desplazado de la pista 30, fue de 183 kt, oscilando entre 176 kt y 189 kt.

- Sobrevoló el umbral desplazado aproximadamente a 90 ft⁵ (véase Anexo B, Fig. 9).
- En el segundo 0, con radioaltura prácticamente nula (2 ft) y velocidad CAS 181 kt, se produjo la extensión de los aerofrenos, sin haberse actuado el sensor AIRE/TIERRA.

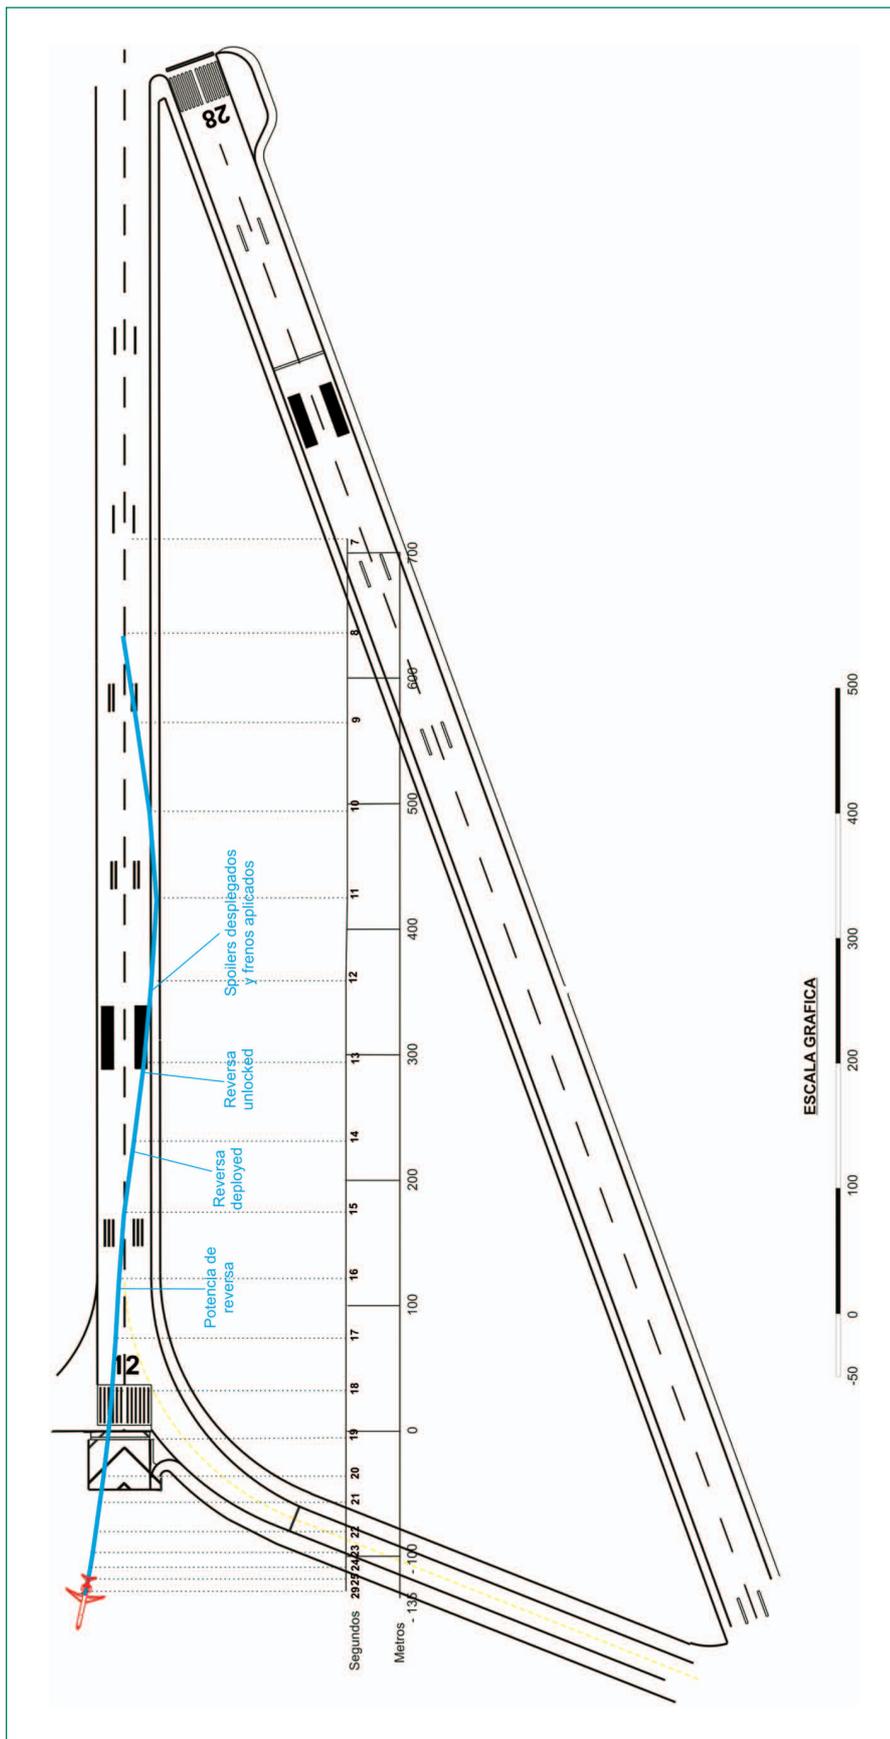
Figura 10. Croquis del final de la pista 30 de Bilbao. Observar trazas de las ruedas sobre el suelo y escalas de tiempos de la toma inicial y de espacio restante hasta el umbral de la pista 12.
