RESUMEN DE DATOS/DATA SUMMARY

<u>LOCALIZACIÓN/LOCATION</u>			
Fecha y hora/Date and time	Miércoles, 31 de enero de 2001; 17:00 horas		
Lugar/Site	Sobre el mar Mediterráneo a 25 NM de Melilla		
<u>AERONAVE/AIRCRAFT</u>			
Matrícula/Registration	EC-CJL		
Tipo y modelo/Type and model	Piper PA-31-350		
<u>MOTORES/ENGINES</u>			
Tipo y modelo/Type and model	Lycoming TIO-540-J2BD		
Número/Number	2		
<u>TRIPULACIÓN/CREW</u>			
<u>Piloto al mando/Pilot in command</u>			
Edad/Age	26 años		
Licencia/Licence	Piloto comercial de avión		
Total horas de vuelo/Total flight hours	1175 horas		
Horas de vuelo en el tipo/Total flight hours on type	Sin datos		
<u>LESIONES/INJURIES</u>			
	Muertos/Fatal	Graves/Serious	Leves/Minor
Tripulación/Crew			2
Pasajeros/Passengers			4
Otras personas/Third persons			
<u>DAÑOS/DAMAGES</u>			
Aeronave/Aircraft	Menores		
Otros daños/Third parties	Ninguno		
<u>DATOS DEL VUELO/FLIGHT DATA</u>			
Tipo de Operación/Operation	Aviación General - Comercial – Taxi aéreo

1.- INFORMACIÓN SOBRE LOS HECHOS

1.1.- Descripción del suceso

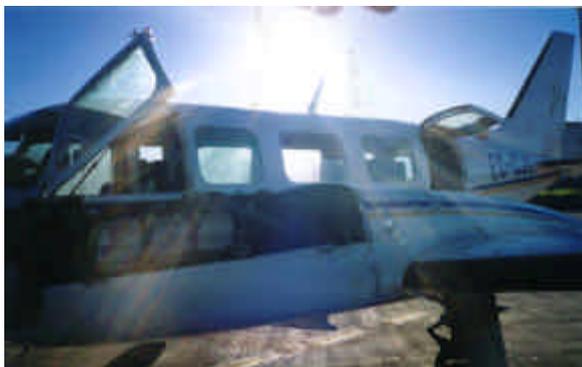
El capot, después de haberse desprendido, impactó contra el fuselaje de la aeronave

llegando a romper la segunda ventanilla del lado izquierdo de la cabina de pasajeros, a consecuencia de lo cual resultaron con heridas leves dos de los cuatro pasajeros que se encontraban a bordo. A la vista de que ninguno de los miembros de la tripulación accedía a la cabina de pasajeros, estos entendieron que aquellos no eran conscientes de que se hubiera producido este impacto, por lo que uno de ellos se dirigió a la cabina a fin

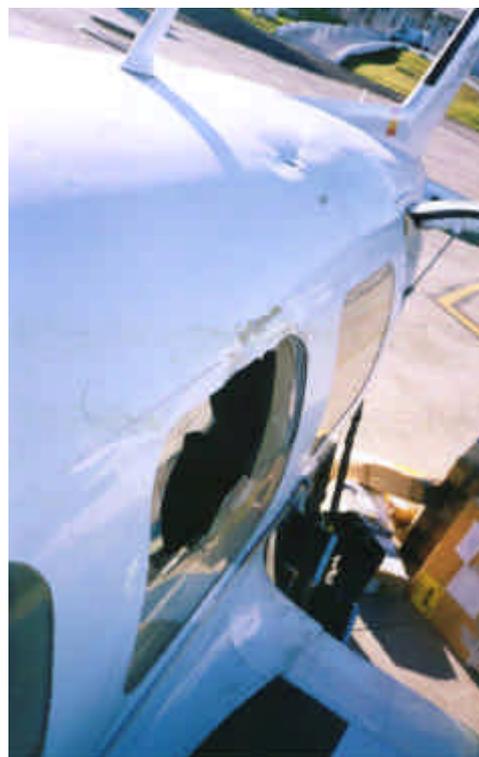
Posteriormente se llevó a cabo una inspección de la aeronave en la que se detectó, además de la rotura de la ventanilla mencionada, la existencia de una abolladura en la parte superior del fuselaje y abolladuras, impactos y erosiones, de distribución diagonal, en una zona del plano izquierdo situada entre el motor y la punta de dicho plano, que habrían sido producidos por impacto del capot desprendido.
