INFORME TÉCNICO A-007/2001

Accidente ocurrido
el día 26 de febrero
de 2001 a la aeronave
CESSNA 152,
matrícula EC-FCH, en
el término municipal
de Ciruelos (Toledo)

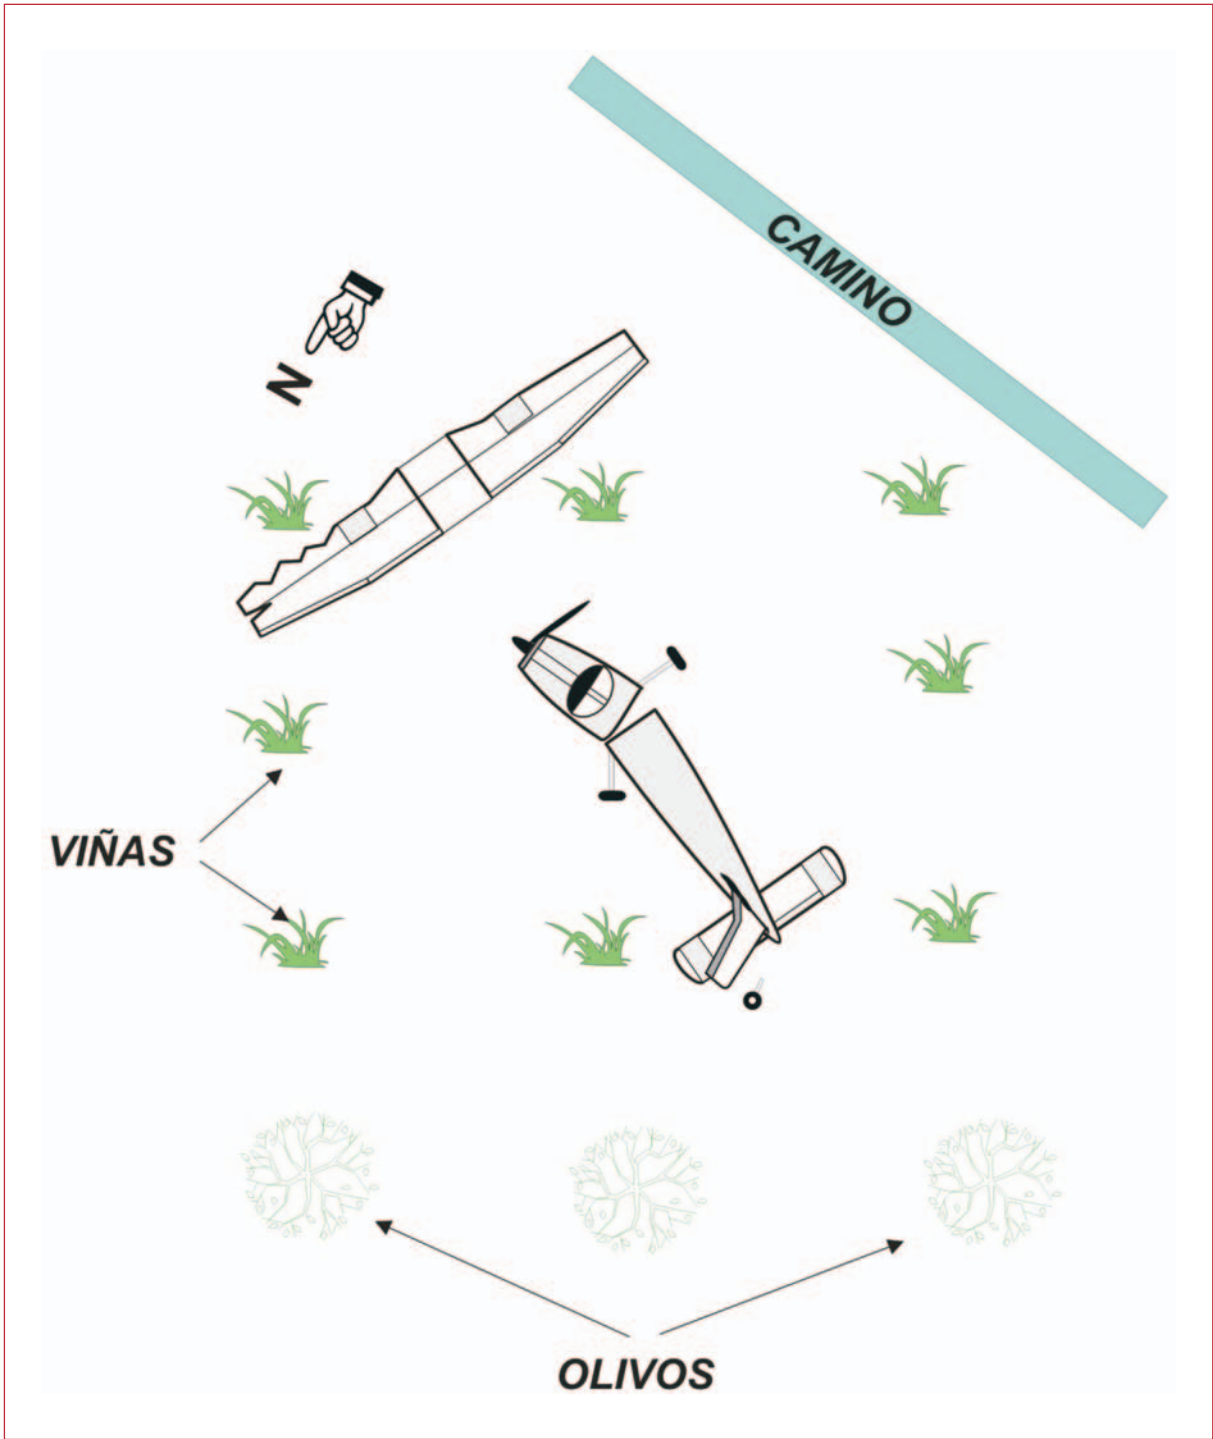
Distribución de los restos

Los restos de la aeronave permanecieron agrupados tras el impacto ocupando una superficie aproximada de 100 metros cuadrados. Junto a los restos transcurría un camino de labor de unos 3 m de ancho. En el momento de la presencia de los investigado-

La posición que guardaban los restos y el terreno era la siguiente: Fijado como valor 0° el norte y girando en el sentido de las agujas del reloj, la parte delantera de la aeronave (desde hélice hasta el final de la cabina de tripulación) estaba en dirección de 90° y la parte trasera (desde el final de la cabina de tripulación hasta la cola) estaba a 115°. Las alas habían sido trasladadas por delante de los restos del fuselaje. La dirección del camino de labor era de 90° a 270° (Apéndice B).

El eje longitudinal de la mitad anterior de la aeronave formaba un ángulo con el terreno de aproximadamente 40° y una inclinación respecto al eje transversal de 30° a la izquierda. La mitad posterior cayó hacia la izquierda golpeando con el extremo del estabilizador horizontal de ese lado sobre el terreno y el timón vertical flexionando hacia el mismo costado desde poco más arriba del encastramiento con el fuselaje.

Los restos se localizaron próximos al camino que limita los términos municipales de Yepes y Ciruelos, que discurre en dirección este-oeste. Se encontraron concentrados y orientados paralelamente al citado camino. Los restos indicaban una actitud de la aeronave en el momento del contacto con el suelo con un ángulo de impacto de 40° y con un alabeo de 30° a la izquierda. Estos datos, unido a que el tren principal de aterrizaje no dejó huellas de desplazamiento sobre el terreno y que sus neumáticos no tenían restos de tierra, indican que la aeronave se precipitó contra el terreno de manera incontrolada, con una actitud acentuada de picado y alabeo hacia la izquierda.

La disposición y orientación de los restos se ajustan a las indicaciones de rumbo y alabeo que reflejaban los instrumentos tras el impacto.

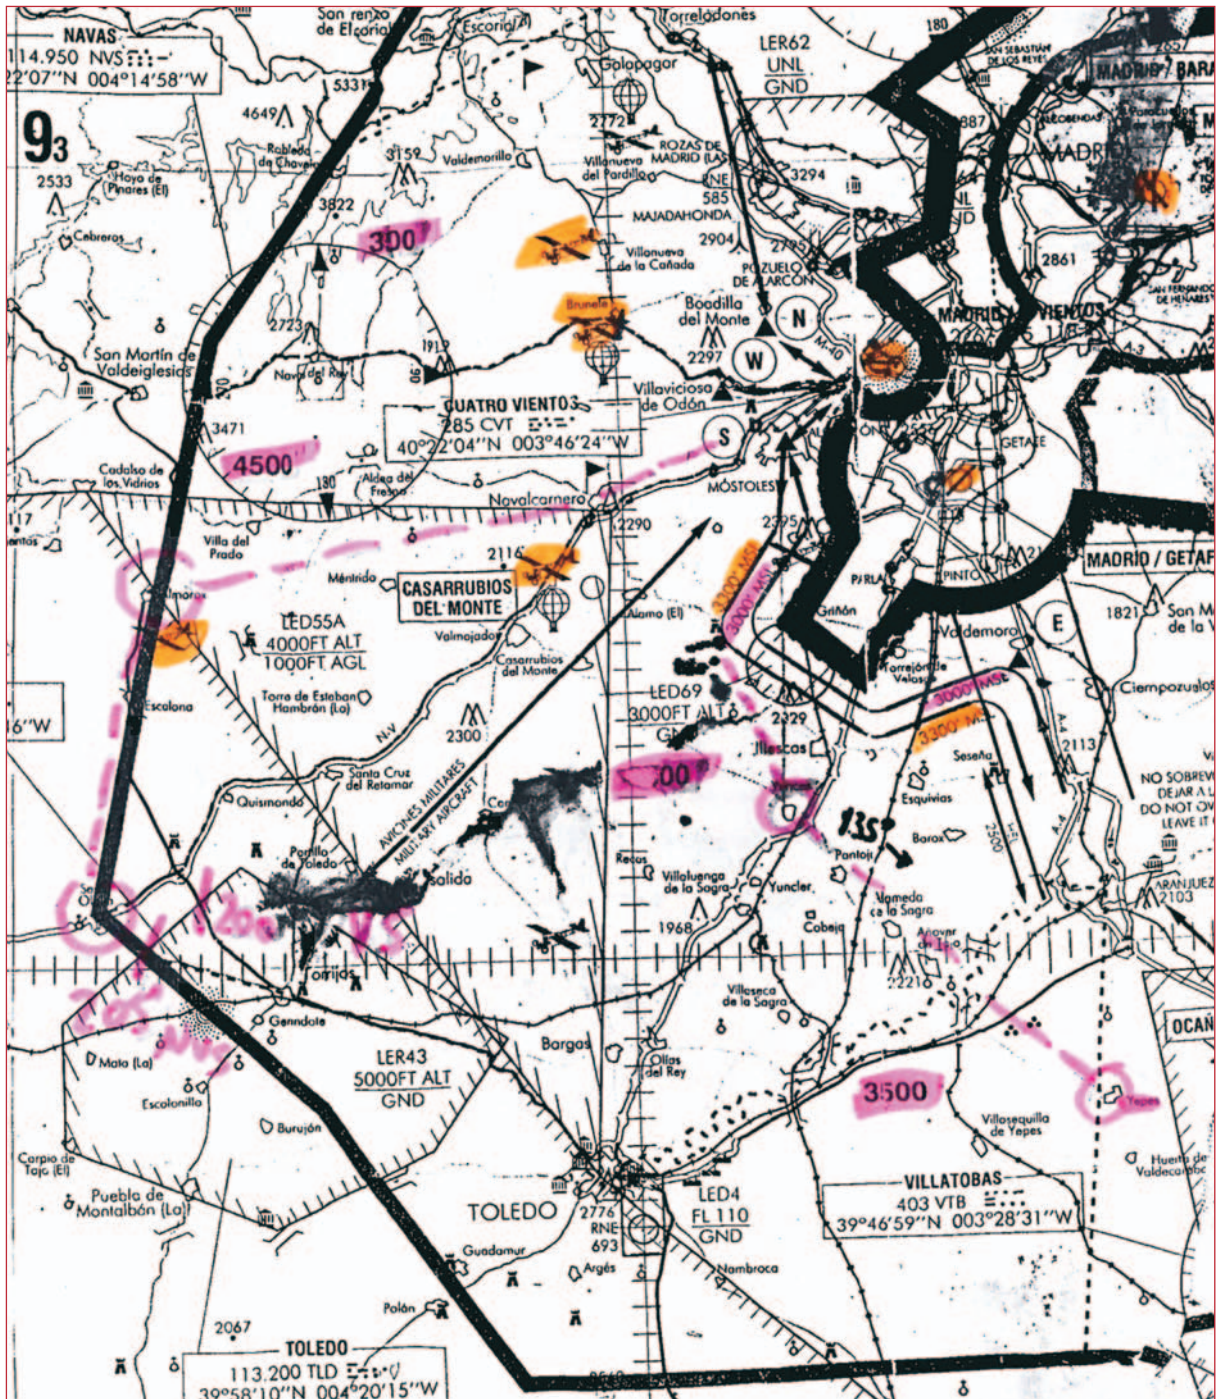
Carta visual recuperada de los restos

Las rutas marcadas en dichas cartas son dos. Una que va desde el Aeropuerto de Cuatro Vientos, salvando el espacio aéreo de la Base Aérea de Getafe, y que continúa hacia Yuncos, para descender desde Añover de Tajo hasta llegar a Yepes. Otra ruta parte desde el mismo punto hacia Almorox y Santa Olalla. No existe línea de unión desde este último punto a Yepes (Apéndice C).

El vuelo tuvo una duración de 45 minutos y el recorrido realizado pudo ser el que se encontró señalado en una carta visual de la zona localizada entre los restos de la aeronave y cuyo trazado era el siguiente: Cuatro Vientos hacia las poblaciones de Getafe, Juncos y Yepes, sucesivamente. El recorrido totalizaba unos 70 km.
