| Fecha y hora | 5 de marzo de 2001; 14:30 horas |
| Lugar | Aeródromo de Ocaña (Toledo) |

| Matrícula | EC-HPX |
| Tipo y modelo | SUKHOI 29 |

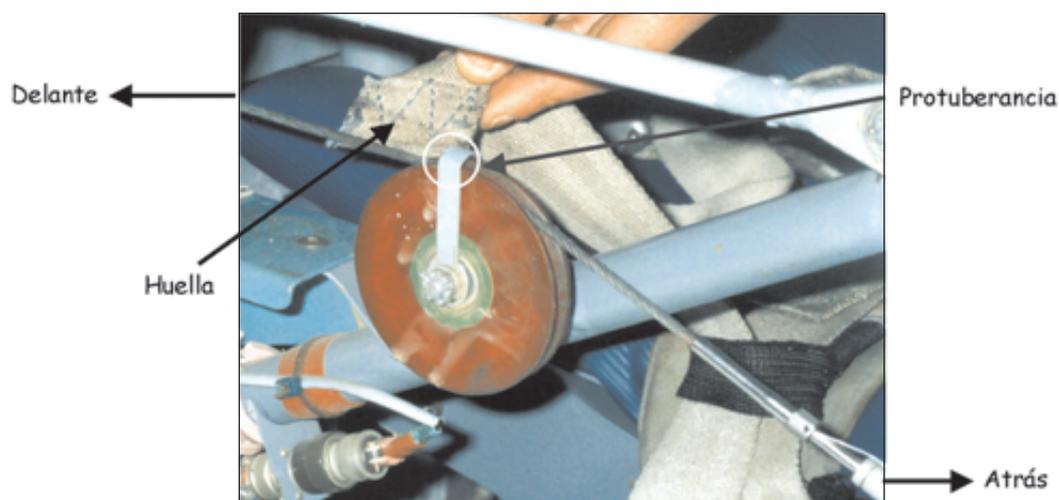
En el examen del pedal izquierdo del asiento posterior y, siguiendo su transmisión, se encontró que en la polea situada a la izquierda y a la altura del asiento del piloto, se había forzado la guarda de protección que la polea tiene para evitar que el cable se salga de su alojamiento. Asimismo, destacaba una protuberancia que aparecía en el centro del arco de la guarda, similar al grosor del cable.

A continuación, se revisó el arnés del asiento trasero y se observó que en el extremo de uno de los cinturones existía, marcada y en relieve, la señal de un cuerpo del diámetro del cable que había dejado marcada la dirección por los restos de grasa que mostraba. Además, aunque existía un lazo destinado a mantener unido el sobrante de los cinturones, no tuvo la efectividad necesaria.

Al desmontar la polea, se comprobó que la guarda estaba rota, quedando dividida en dos partes por la zona que había contactado con el cable.

La inspección realizada con posterioridad confirmó que el extremo de uno de los cinturones del arnés, aquel donde se remata su confección, se introdujo entre la polea y el cable del timón de dirección. Se originó así un apriete entre la polea, el cable, el cinturón y la guarda que bloqueó el movimiento del cable de mando.

La rotura en la guarda se produjo por la fricción del cable contra la guarda por los intentos de desbloqueo, favorecida a su vez por el ajuste producido en el conjunto.

REC 13/2003: Se recomienda a la Dirección General de Aviación Civil que se asegure que el diseño de los sistemas de mandos de vuelo de las aeronaves Sukhoi 29 y similares matriculadas en España impide que se produzcan interferencias, bloqueos o aplastamientos con los ocupantes o con objetos que se encuentren en la cabina de pilotaje, y, caso de producirse estas circunstancias, se establezcan las medidas correctoras pertinentes.

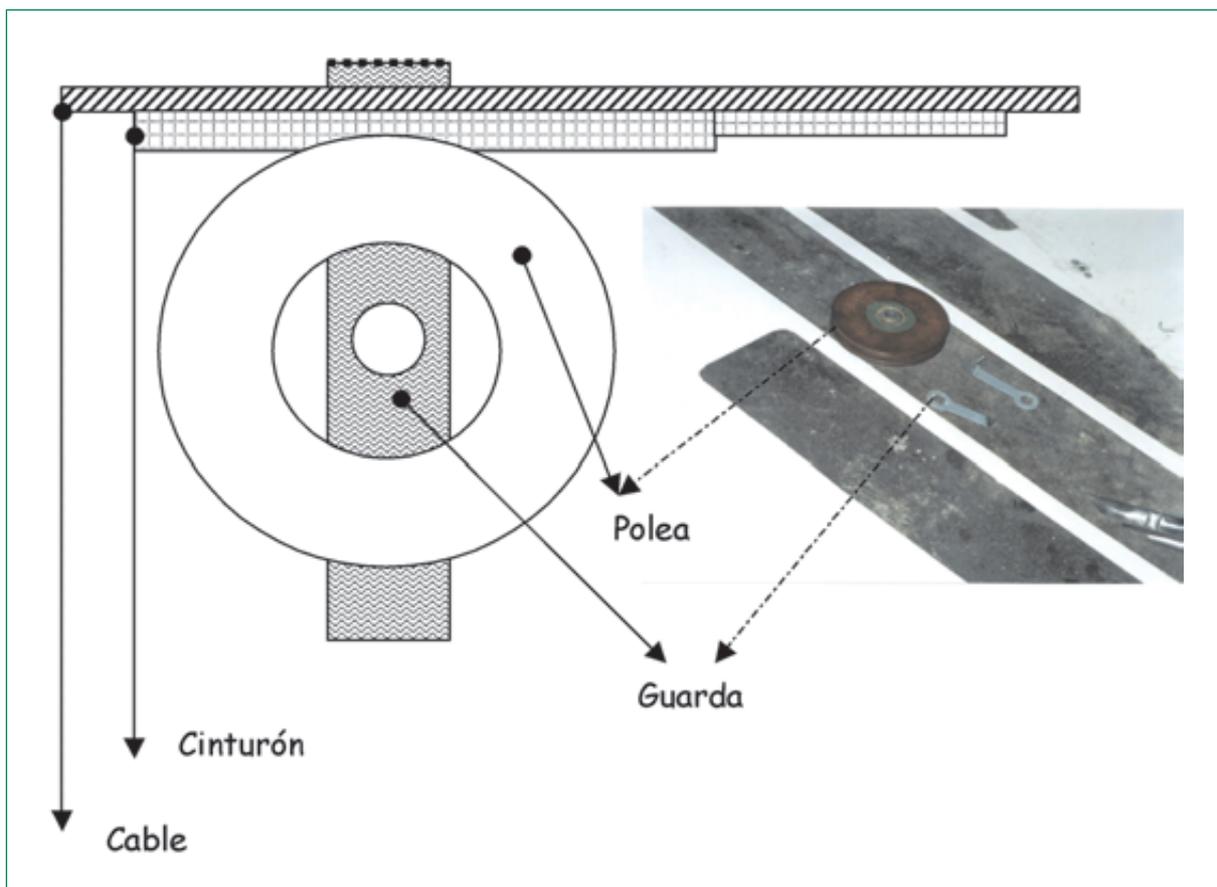
Los códigos JAR-23 o FAR-23, que son de aplicación en España, prescriben las normas técnicas de aeronavegabilidad para la obtención de un certificado de tipo de ciertas categorías de aeronaves, entre las que se encuentra comprendida, por sus características de peso y prestaciones la Sukhoi 29. En ambas regulaciones, tanto el párrafo FAR 23.685, como su equivalente JAR 23.685, establecen que los sistemas de control de mandos de vuelo deben diseñarse para impedir el atascamiento, el aplastamiento y la interferencia con la carga, pasajeros, objetos sueltos, o la congelación de humedad. Asimismo, esos mismos párrafos indican también que deben existir medios en la cabina de pilotaje para impedir la entrada de objetos extraños en lugares donde podrían atascar los sistemas de control.

Si el diseño de la Sukhoi 29 hubiese cumplido con esos apartados, posiblemente no se hubieran dado las circunstancias para que se produjera el incidente. Es lógico pensar que, para las condiciones de utilización de esta aeronave, circunscritas al ámbito privado, no sean exigibles los estándares JAR 23 o FAR 23 en su totalidad, como lo podrían ser para la aviación comercial. Sin embargo, si parece conveniente que ciertos requisitos técnicos deban cumplirse cuando sirven para delimitar características de diseño cuya definición puede ser causa de provocar accidentes, como se ha comprobado en este caso. Parece, por tanto recomendable que la Autoridad Aeronáutica se asegure de que se realizan las revisiones oportunas en el diseño del sistema de control direccional de esta aeronave para impedir la repetición de incidentes similares.
