RESUMEN DE DATOS/DATA SUMMARY

<u>LOCALIZACIÓN/LOCATION</u>			
Fecha y hora/Date and time	Miércoles, 7 de marzo de 2001; 13:45 horas		
Lugar/Site	Andraitx		
<u>AERONAVE/AIRCRAFT</u>			
Matrícula/Registration	D-HAFT		
Tipo y modelo/Type and model	Aerospatiale AS-350B		
<u>MOTORES/ENGINES</u>			
Tipo y modelo/Type and model	Turbomeca Arriel 1B		
Número/Number	1		
<u>TRIPULACIÓN/CREW</u>			
<u>Piloto al mando/Pilot in command</u>			
Edad/Age	38 años		
Licencia/Licence	Piloto comercial de helicóptero		
Total horas de vuelo/Total flight hours	2261 horas		
Horas de vuelo en el tipo/Total flight hours on type	Sin datos		
<u>LESIONES/INJURIES</u>			
	Muertos/Fatal	Graves/Serious	Leves/Minor
Tripulación/Crew			3
Pasajeros/Passengers			
Otras personas/Third persons			
<u>DAÑOS/DAMAGES</u>			
Aeronave/Aircraft	Destruída		
Otros daños/Third parties	Ninguno		
<u>DATOS DEL VUELO/FLIGHT DATA</u>			
Tipo de Operación/Operation	Trabajos aéreos- comercial- búsqueda y salvamento

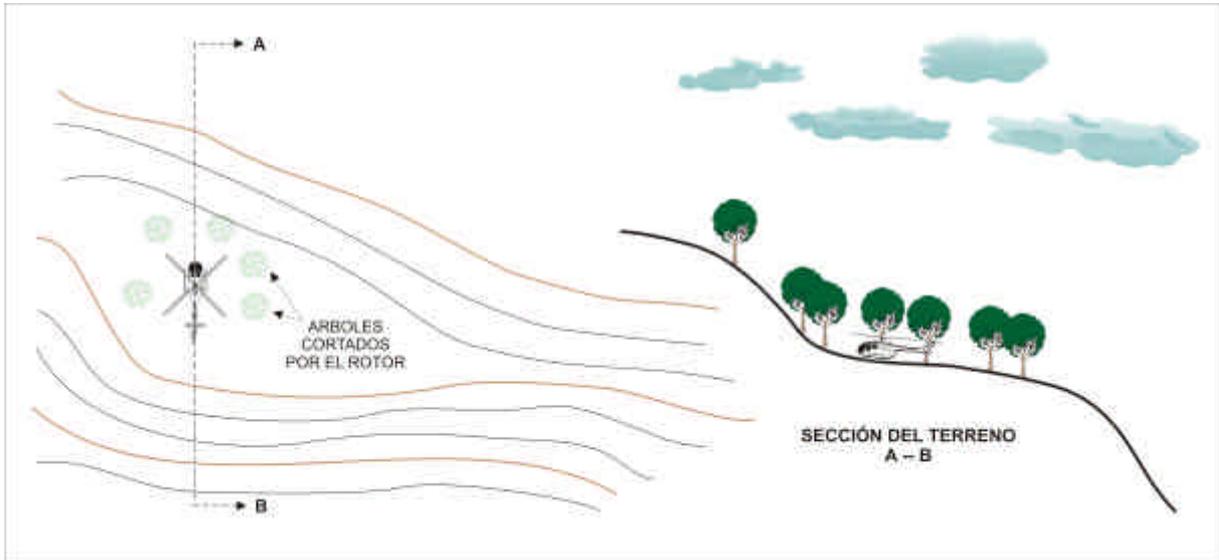
La zona en cuestión era, como les habían informado, montañosa y estaba cubierta de abundantes pinos. El piloto localizó un pequeño claro, cuya superficie era prácticamente horizontal, situado a media ladera, y decidió aterrizar en él.

Realizó la aproximación con el morro del helicóptero orientado hacia la ladera, hasta que aterrizó.

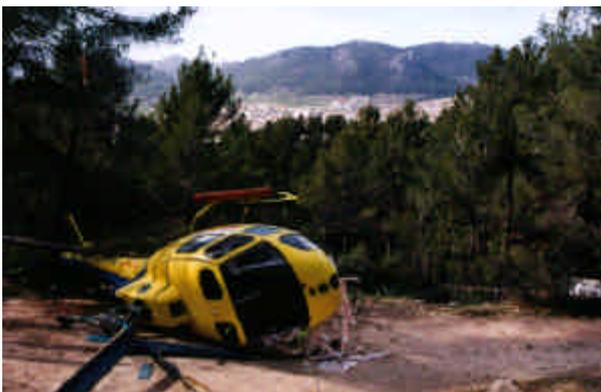
Cuando el helicóptero se había elevado unos 3 metros sobre el terreno, el rotor de cola golpeó contra la rama de un pino, lo que originó el descontrol de la aeronave que comenzó a desplazarse hacia su derecha, hasta que las palas del rotor principal impactaron contra varios pinos, precipitándose la aeronave inmediatamente contra el suelo, quedando finalmente detenida sobre su costado derecho, sin que se declarase incendio.

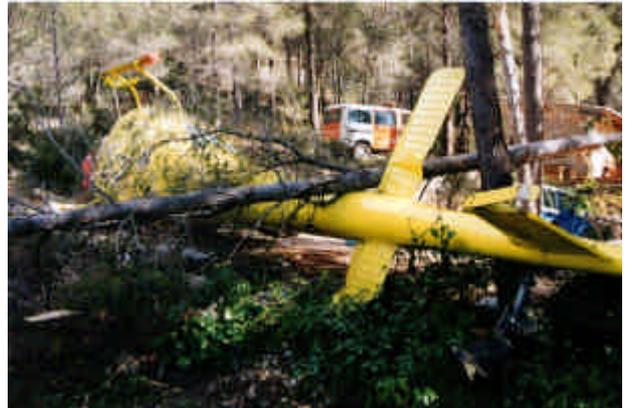
La aeronave sufrió daños importantes.

No se produjeron más daños que la pérdida de dos pinos que fueron cortados por las palas del rotor principal.
