RESUMEN DE DATOS/DATA SUMMARY

<u>LOCALIZACIÓN/LOCATION</u>			
Fecha y hora/Date and time		Martes, 13 marzo 2001; 12:00 horas	
Lugar/Site		Finca Montoro. KM 9 Carretera Écija- Osuna (Sevilla)	
<u>AERONAVE/AIRCRAFT</u>			
Matrícula/Registration		EC-ECE	
Tipo y modelo/Type and model		CESSNA T188C	
<u>MOTORES/ENGINES</u>			
Tipo y modelo/Type and model		CONTINENTAL TSIO-520T	
Número/Number		1	
<u>TRIPULACIÓN/CREW</u>			
Piloto al mando/Pilot in command			
Edad/Age		41 años	
Licencia/Licence		Piloto Comercial de Aviación	
Total horas de vuelo/Total flight hours		3500 horas	
Horas de vuelo en el tipo/Total flight hours on type		800 horas	
<u>LESIONES/INJURIES</u>	Muertos/Fatal	Graves/Serious	Leves/Minor
Tripulación/Crew			1
Pasajeros/Passengers			
Otras personas/Third persons			
<u>DAÑOS/DAMAGES</u>			
Aeronave/Aircraft		La aeronave sufrió daños en los planos, hélice, motor y empenaje de cola.	
Otros daños/Third parties		Ninguno	
<u>DATOS DEL VUELO/FLIGHT DATA</u>

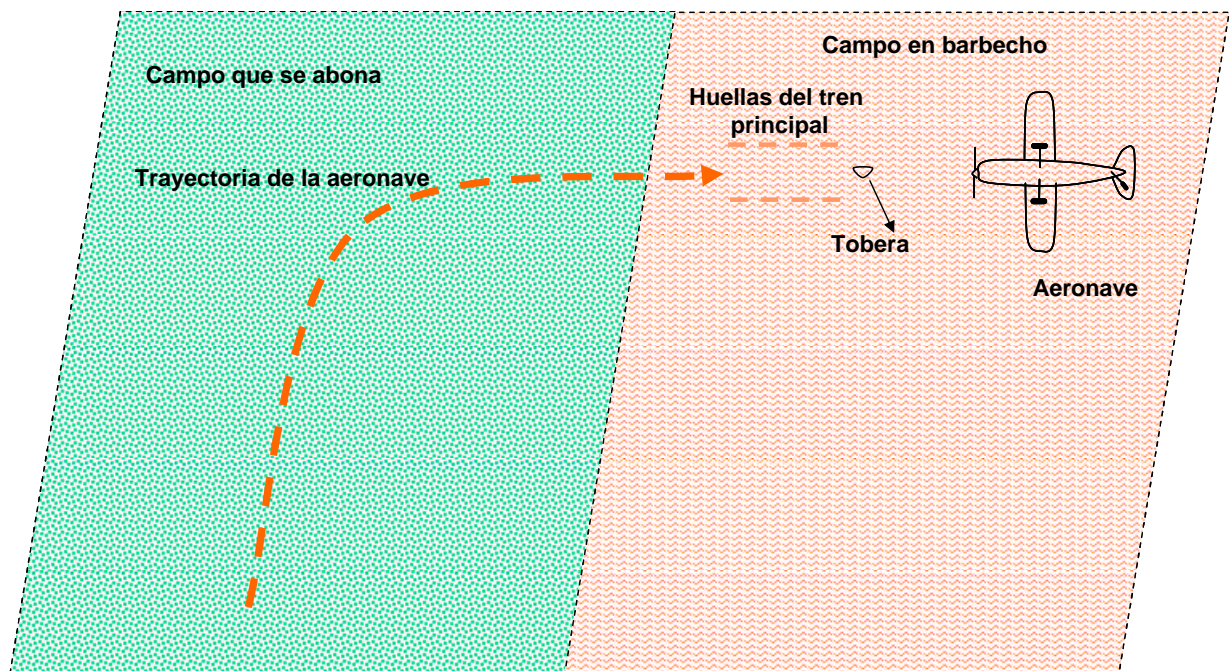
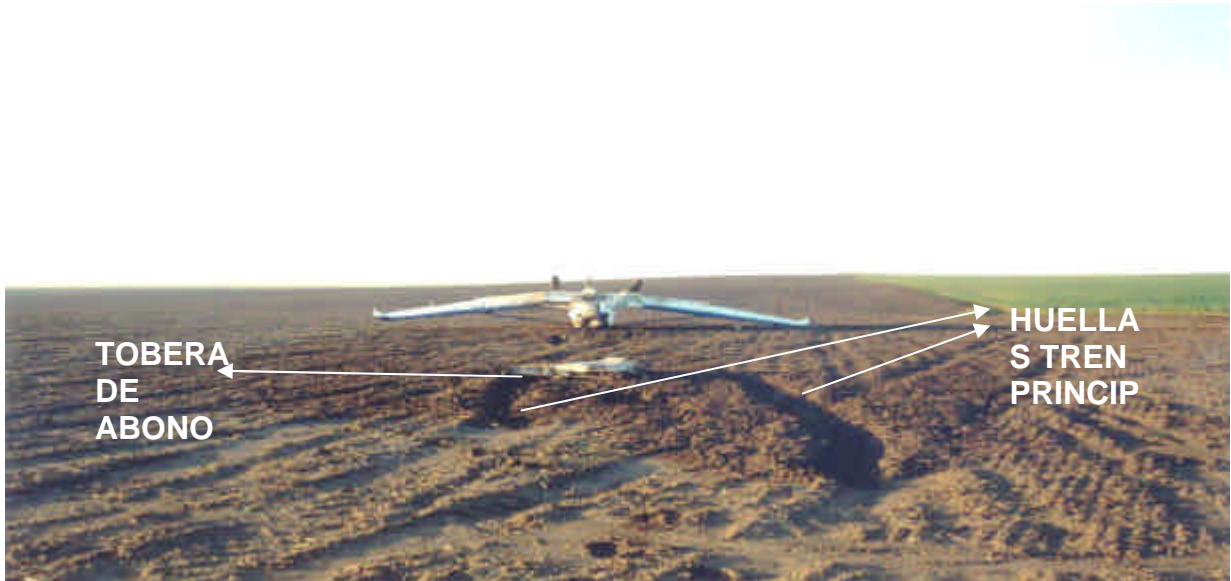
El piloto decidió realizar un aterrizaje de emergencia en un campo próximo. En el aterrizaje y debido que el campo tenía gran cantidad de barro la tobera desde donde se esparcía el abono sólido se atascó y actuó como una pértiga haciendo capotar a la aeronave y caer unos metros después de donde desaparecen las huellas de las ruedas del tren principal.

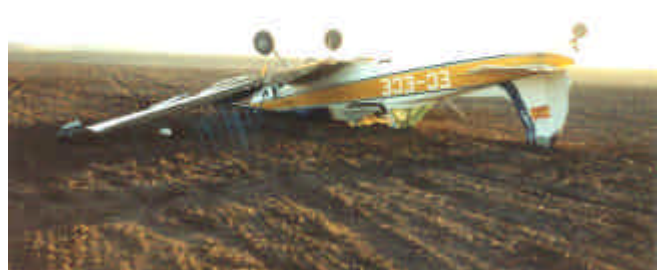
Al atascarse la tobera se seccionó y quedó separada del resto de la aeronave. Unos metros a continuación de la trayectoria dejada por las huellas de las ruedas del tren principal se encontraba la aeronave en posición invertida. Había sufrido daños en una de las palas de la hélice, la que quedó en la posición inferior, tren principal derecho, empenaje de cola, ambos planos, admisión y escape del motor y cabina, que impactó con el terreno.

El piloto declaró que sufrió una parada de motor y en consecuencia decidió tomar tierra. Debido a la baja altura a la que estaba operando tuvo que hacerlo en un campo muy próximo sin poder hacer una selección más adecuada. El hecho de que dicho campo estuviera embarrado y que la tobera se enganchara fue lo que provocó que la aeronave capotara y se produjeran la mayoría de los daños. Las deformaciones de la cabina del piloto y el empenaje de cola son consecuencia del impacto con el terreno.

Por otro lado, la hélice tenía una de las palas deformada mientras que la otra se encontraba prácticamente intacta. Este hecho indica que el motor se encontraba parado lo que resulta congruente con la declaración del piloto donde se dice que el motor se paró y cortó el sistema de combustible y el eléctrico.

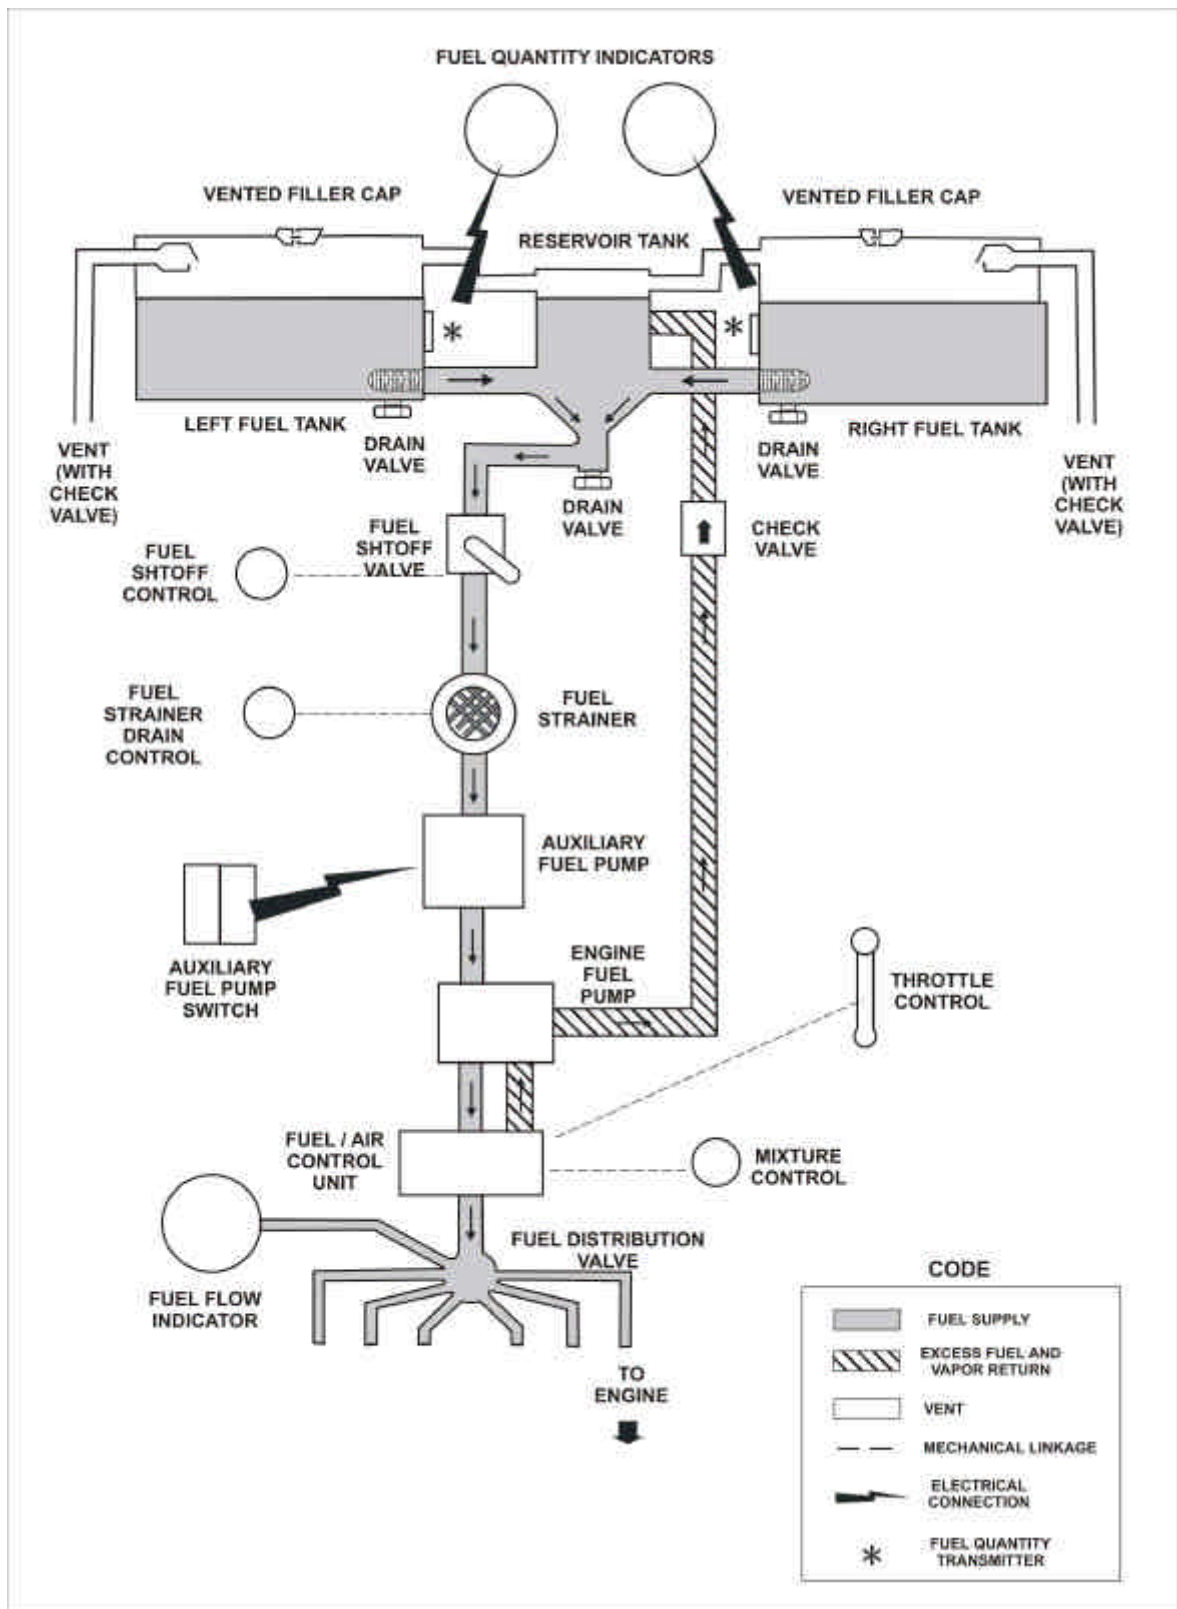
El sistema de combustible de la aeronave dispone de dos tanques en cada uno de los planos que alimentan a un depósito nodriza y este a su vez al motor, una válvula de corte de combustible, un filtro de combustible, una bomba de combustible auxiliar, una bomba de combustible accionada mediante el motor, una unidad de control aire/combustible, una válvula de distribución de combustible y unos inyectores de combustible.

El combustible fluye desde ambos tanques al depósito nodriza y desde ahí hasta la válvula de corte de combustible, que debe estar abierta siempre. Desde ahí pasa al filtro y a través de una válvula de by-pass a la bomba de combustible (de este modo evita la bomba auxiliar de combustible cuando el sistema está funcionando normalmente). El combustible pasa a continuación a la unidad de control aire/combustible donde se corrigen las proporciones de la mezcla. El aire se envía a los cilindros a través de los conductos de admisión y el combustible al colector. Desde allí el combustible se distribuye a los inyectores y a las válvulas de admisión de los cilindros.
