## RESUMEN DE DATOS/DATA SUMMARY

<b><u>LOCALIZACIÓN/LOCATION</u></b>			
Fecha y hora/Date and time	Miércoles, 14 de marzo de 2001; 18:10 horas		
Lugar/Site	Vitigudino (Salamanca)		
<b><u>AERONAVE/AIRCRAFT</u></b>			
Matrícula/Registration	EC-CUX		
Tipo y modelo/Type and model	Piper PA-36-285		
<b><u>MOTORES/ENGINES</u></b>			
Tipo y modelo/Type and model	Lycoming IO-720-D1CD		
Número/Number	1		
<b><u>TRIPULACIÓN/CREW</u></b>			
<b><u>Piloto al mando/Pilot in command</u></b>			
Edad/Age	38 años		
Licencia/Licence	Piloto comercial de avión		
Total horas de vuelo/Total flight hours	740 horas		
Horas de vuelo en el tipo/Total flight hours on type	Sin datos		
<b><u>LESIONES/INJURIES</u></b>			
	<b>Muertos/Fatal</b>	<b>Graves/Serious</b>	<b>Leves/Minor</b>
Tripulación/Crew			1
Pasajeros/Passengers			
Otras personas/Third persons			
<b><u>DAÑOS/DAMAGES</u></b>			
Aeronave/Aircraft	Importantes		
Otros daños/Third parties	Ninguno		
<b><u>DATOS DEL VUELO/FLIGHT DATA</u></b>

Tipo de Operación/Operation	Trabajos aéreos – comercial - agricultura		
Fase del Vuelo/Phase of flight	Recorrido de aterrizaje

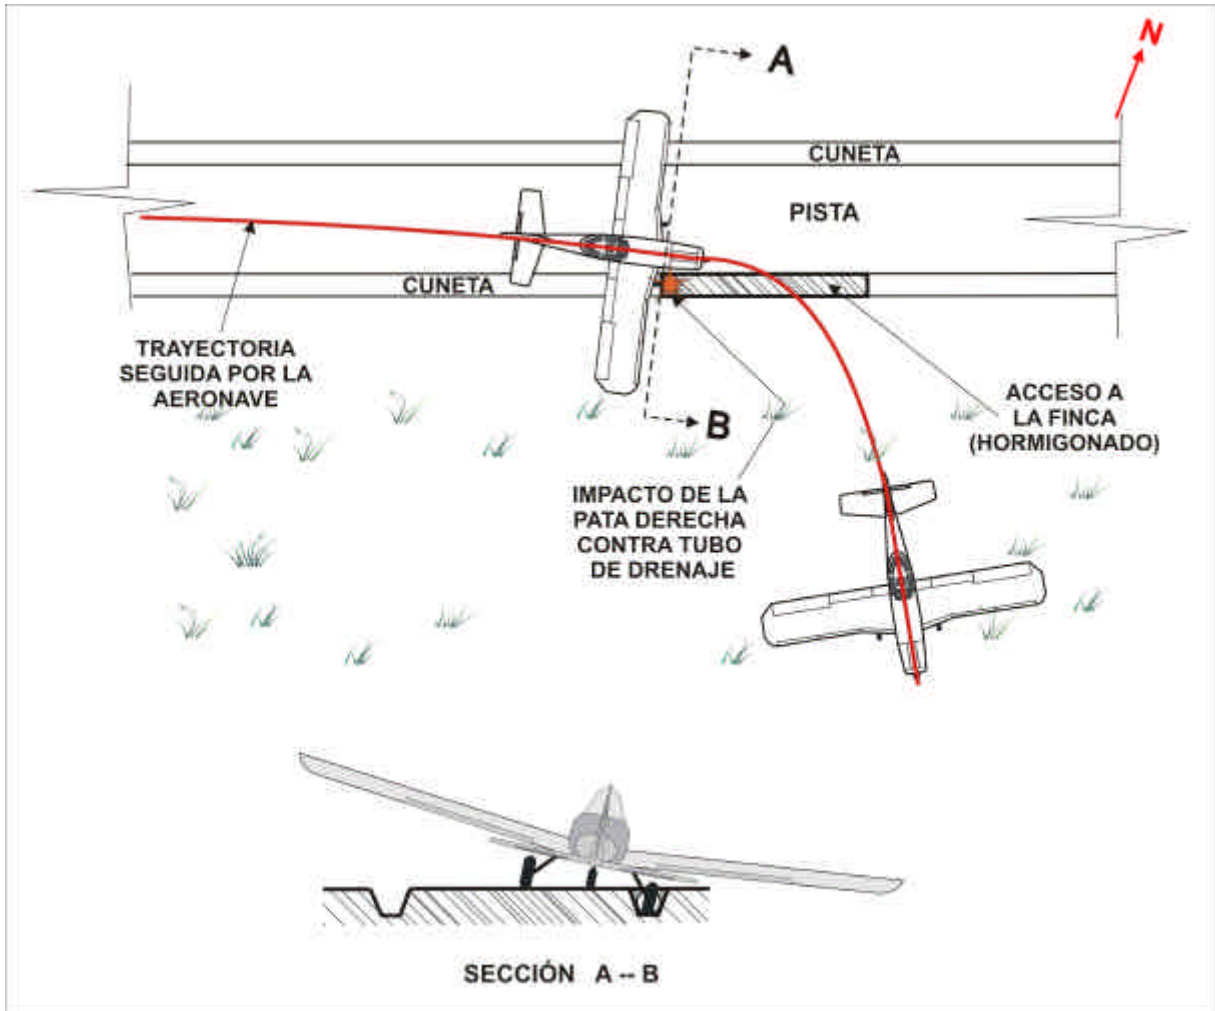
A las 18:10 hora local del día del evento, la aeronave aterrizó con rumbo noreste en la pista anteriormente citada. Según el testimonio del piloto, instantes después de tomar tierra, perdió el control de la aeronave, desviándose ésta hacia su derecha.

La pata derecha del tren principal de la aeronave se introdujo en la cuneta que discurre a lo largo de ese lateral y continuó rodando por su fondo, hasta que impactó con un tubo de hormigón de uno de los accesos a las fincas, lo que provocó la rotura de dicha pata y el inicio de un brusco giro hacia la derecha, a consecuencia del cual la aeronave atravesó la cuneta y penetró en un terreno de labor.

Dicho terreno había sido arado recientemente, por lo que la tierra estaba sumamente suelta. A causa de ello, la pata izquierda del tren principal de la aeronave se fue clavando y terminó colapsando. La aeronave continuó deslizando sobre la parte inferior del fuselaje hasta que finalmente se detuvo.

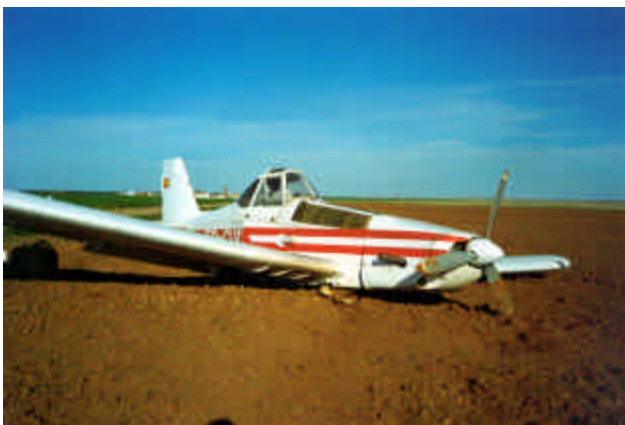
El puesto de pilotaje en la aeronave Piper PA-36 está situado a la altura del borde de salida de los planos, extendiéndose el morro desde este punto hacia delante hasta una distancia de algo más de 3 m. A su vez, el tren de aterrizaje es del tipo de rueda de cola, con una configuración tal que cuando la aeronave está apoyada sobre las tres ruedas del tren, los ojos del piloto quedan casi a la misma altura que el morro de la aeronave.

Esto determina que el campo de visión del que dispone el piloto desde la cabina sea sumamente reducido durante el despegue y el aterrizaje.
