RESUMEN DE DATOS

Fecha y hora	Viernes, 30 de marzo de 2001; 16:00 horas
Lugar	Pista eventual El Judío (Córdoba)

Matrícula	EC-ERI
Tipo y modelo	PIPER PA-36-285

1. INFORMACIÓN SOBRE EL SUCESO

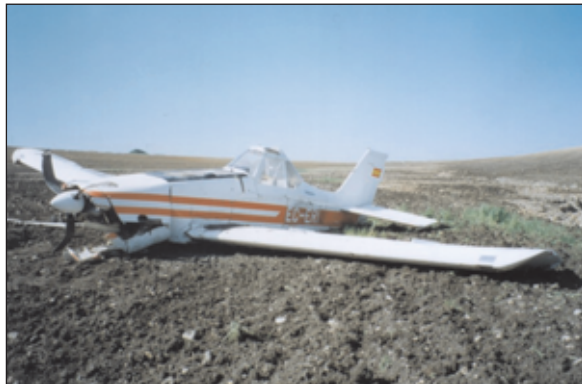
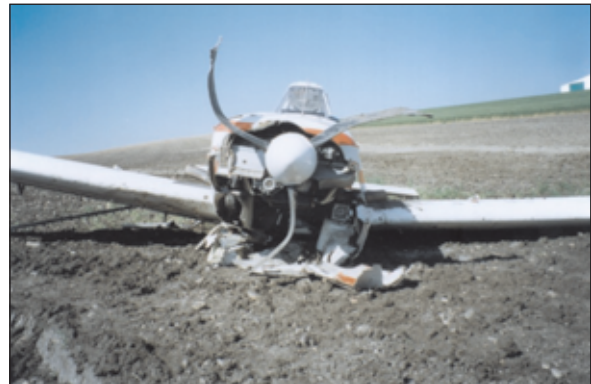
La aeronave impactó con el plano derecho en primer lugar, ya que estaba realizando un viraje hacia ese lado, y después con el resto del fuselaje.

No aparecen huellas de la trayectoria de la aeronave en tierra. La aeronave estaba apoyada en el suelo con el fuselaje y el plano izquierdo mientras que el derecho estaba elevado.

El domo de la hélice no presentaba ningún impacto, mientras que las palas se encontraban dañadas, con las puntas fracturadas y deformadas según el sentido de giro de la hélice. El paso de la hélice estaba próximo a paso 90° o bandera. Este paso debió alcanzarse en el impacto de las palas con el terreno, ya que el piloto no abanderó la hélice según su declaración.

El carenado inferior delantero del motor estaba fraccionado en múltiples partes, que se concentraban justo debajo de lugar que habían ocupado. Los remaches de todo el carenado se habían saltado y la parte inferior delantera izquierda se encontraba apoyada en el suelo.

El plano derecho tenía el borde marginal doblado y con raspaduras. El izquierdo, se encontraba en buen estado y presentaba grietas a la altura del encastre en la zona del borde de ataque. El equipo de fumigación del plano derecho estaba desprendido pero junto a dicho plano.

El tren principal se había doblado y se había empotrado debajo del fuselaje del avión. El patín de cola también se había fracturado y la rueda apareció bajo el plano derecho.
