RESUMEN DE DATOS

Fecha y hora	1 de abril de 2001; 11:35 horas
Lugar	Aeropuerto de Son Bonet (Islas Baleares)

Matrícula	EC-CZH
Tipo y modelo	PA-28R ARROW II

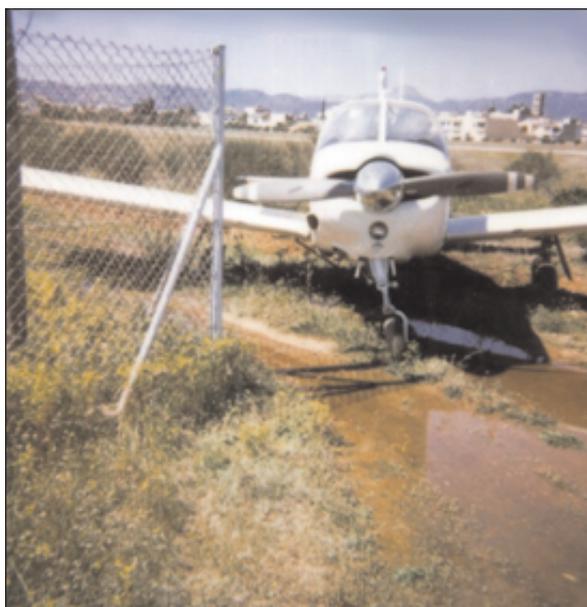
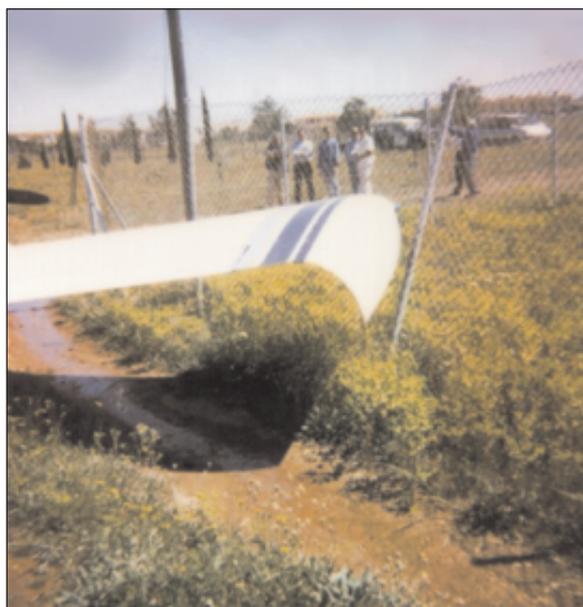
El plano derecho de la aeronave golpeó uno de los postes metálicos de sujeción de la valla que cedió con el impacto.

La aeronave se desvió hacia la izquierda durante la carrera de aterrizaje en la pista 24. Al pararse impactó con la valla, lo que dañó su plano derecho.

El incidente se produjo por un descuido del piloto en el control de la trayectoria en el suelo durante el aterrizaje cuando estaba ocupado en modificar la posición de los flaps, lo que provocó que la aeronave se desviara a la izquierda de la pista y finalmente impactara con la valla que rodeaba el emplazamiento del antiguo radar.
