## **INFORME TÉCNICO**

### **A-019/2001**

Accidente ocurrido  
el 11 de abril de 2001  
a la aeronave PIPER  
PA-38-112 «Tomahawk»,  
matrícula EC-FGK, en la  
pedanía de «La Paca»,  
T.M. de Lorca (Murcia)

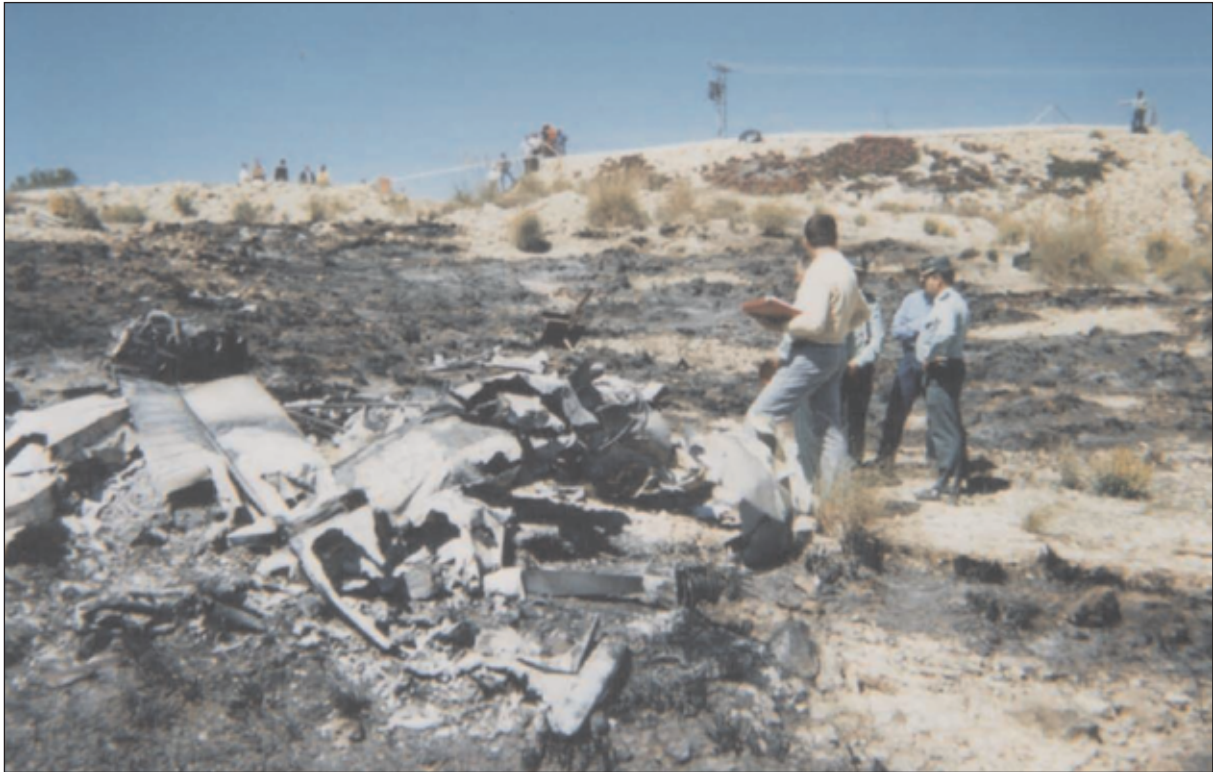
*Vista derecha, desde atrás*

Como consecuencia del impacto con el terreno y posterior incendio, la aeronave quedó completamente destruida. Sus restos quedaron agrupados, en su mayor parte, en el punto de impacto final (Ver Anexo A). La parte delantera apuntaba hacia la gasolinera posiblemente por haber impactado primero con el lado derecho del tren de aterrizaje y haber girado hacia ese lado. Por esta razón puede verse la semiala derecha un poco retrasada con respecto al fuselaje. El motor quedó en la parte delantera de los restos del fuselaje y la hélice, doblada, a unos cinco metros de éste. La parte menos afectada por el incendio fue la deriva y el estabilizador horizontal.

Se observaron tierra y piedras movidas, así como pequeños restos de la aeronave, en dos pequeños montículos en los que, probablemente, la aeronave rozó con el tren de aterrizaje derecho antes del impacto final.

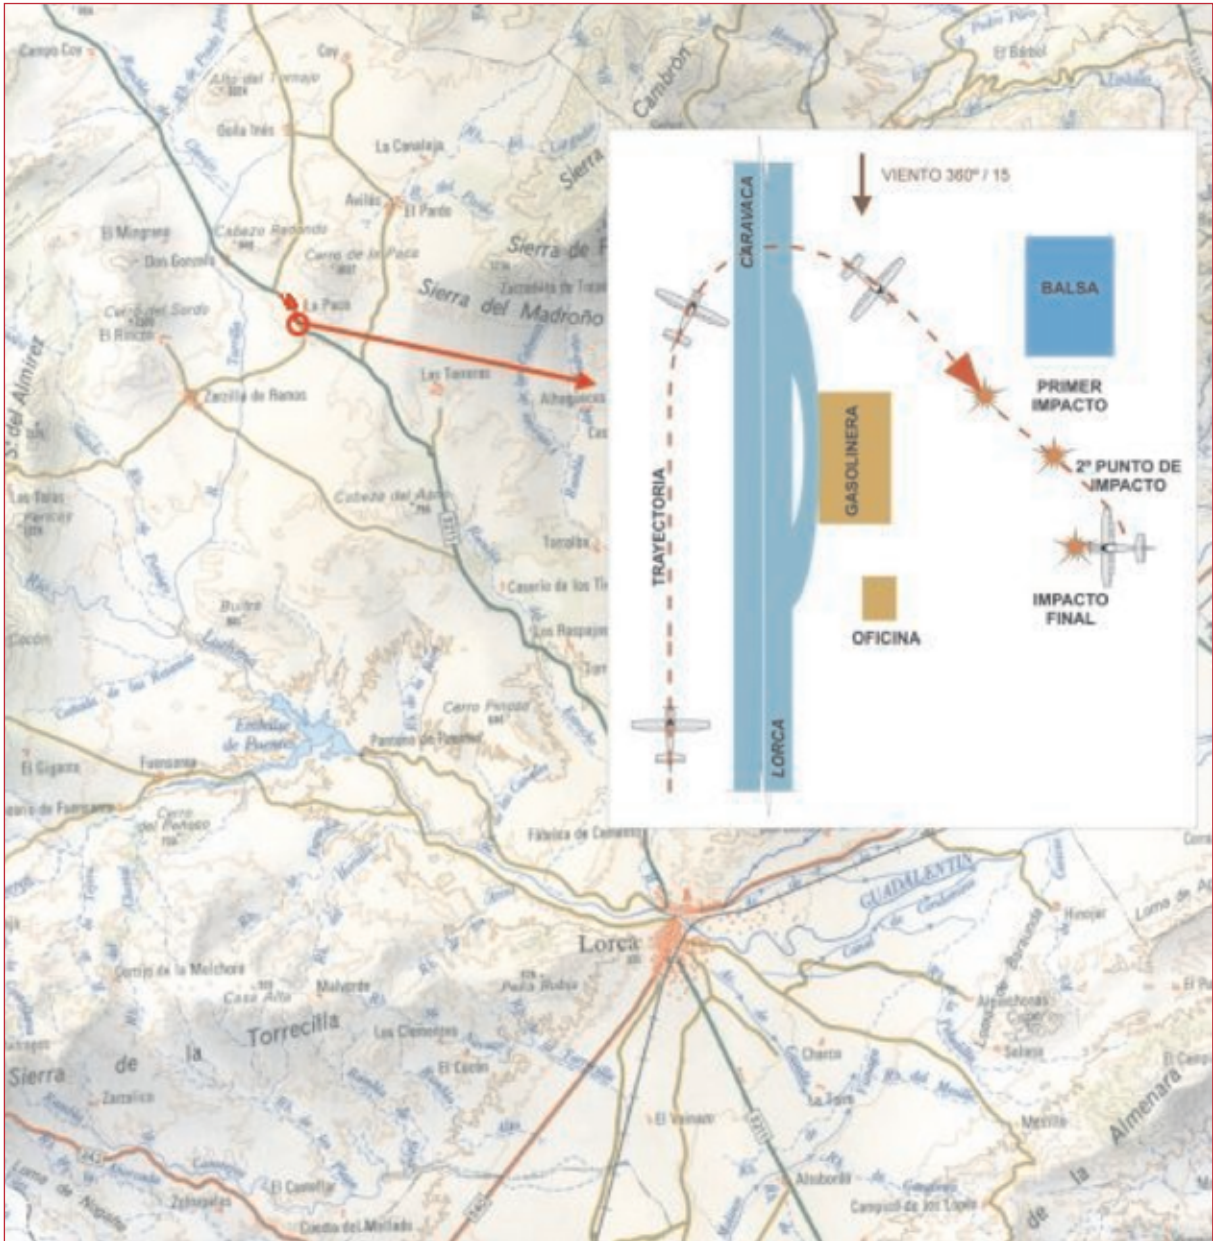
Trayectoria estimada de la aeronave

La aeronave se aproximó a la estación de servicio en dirección desde Lorca, paralela a la carretera para realizar la pasada sobre ella (ver «Trayectoria estimada» en Anexo B). Lógicamente dicha pasada sería en vuelo lento y bajo. Este testigo declara que «no vio la altura de vuelo», un segundo testigo la estima en «unos 30/40 metros aproximadamente» y que entonces «giraron a la derecha casi 90 grados» y, «cuando ya enderezaba y se ponía en línea recta cayó en picado al suelo» y un tercero la vio «a una altura aproximada de unos 12 a 15 metros del suelo, que, en ese momento, oyó un acelerón». Todos los testigos indican que el viento era del Norte, que la dirección de vuelo era, en principio, del Sur y giró para ponerse «viento en cola».

En ese momento, la aeronave inicia un viraje ceñido a la derecha («de 90 grados» según dos testigos, aunque este valor seguro que es muy exagerado) «quedándose parada en el giro» con lo que el ala de este lado, que es la que baja, disminuyó su velocidad relativa y, es probable, que entrase en pérdida y la aeronave iniciase el típico «hachazo». A la altura de vuelo en la que estaba, no fue posible la recuperación, ni aun con el acelerón de motor, que intentó el piloto, según uno de los testigos, a pesar de que la aeronave respondió al mando, ya que el primer impacto con el terreno fue con la rueda derecha del tren principal.
