RESUMEN DE DATOS

Fecha y hora	Jueves, 12 de abril de 2001; 12:50 horas
Lugar	Aeropuerto de Son San Joan (Palma de Mallorca)

Matrícula	EC-EYV
Tipo y modelo	PIPER PA-34-220T

ANEXO 1
Directiva de aeronavegabilidad 93-24-14

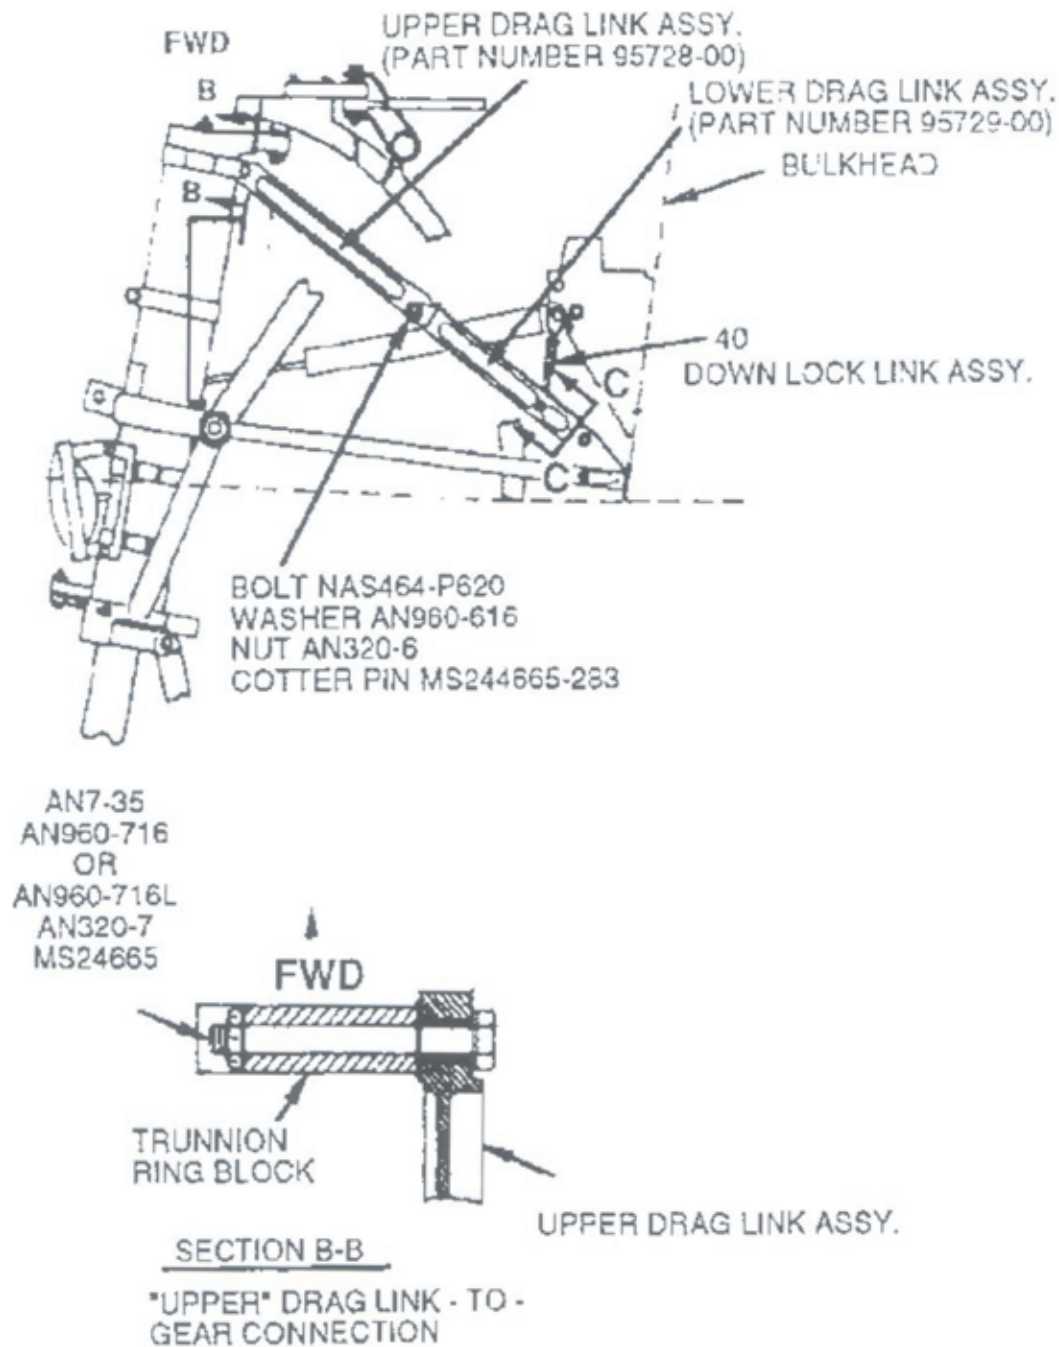
FIGURE 1
AD 93-24-14

To prevent the nose landing gear from collapsing because of failure of the bolt that connects the upper drag link to the nose gear trunnion, which could lead to airplane damage, accomplish the following:

(a) Replace the bolt and stack up that connects the upper drag link to the nose gear trunnion with new parts of the following in accordance with Figure 1 of this AD:

- (1) Piper part number (P/N) 400 274 (AN7-35) bolt.
- (2) Piper P/N 407 591 (AN960-716L) washer, as applicable.
- (3) Piper P/N 407 568 (AN960-716) washer, as applicable.
- (4) Piper P/N 404 396 (AN320-7) nut; and
- (5) Piper P/N 424 085 cotter pin.
