RESUMEN DE DATOS

Fecha y hora	Viernes, 20 de abril de 2001; 12:00 horas
Lugar	Aeródromo de Son Bonet (Islas Baleares)

Matrículas	EC-BXB
Tipos y modelos	PIPER PA-23-250

Tipo de operación	Aviación general – Instrucción – Doble mando
Fase del vuelo	Despegue – Carrera de despegue

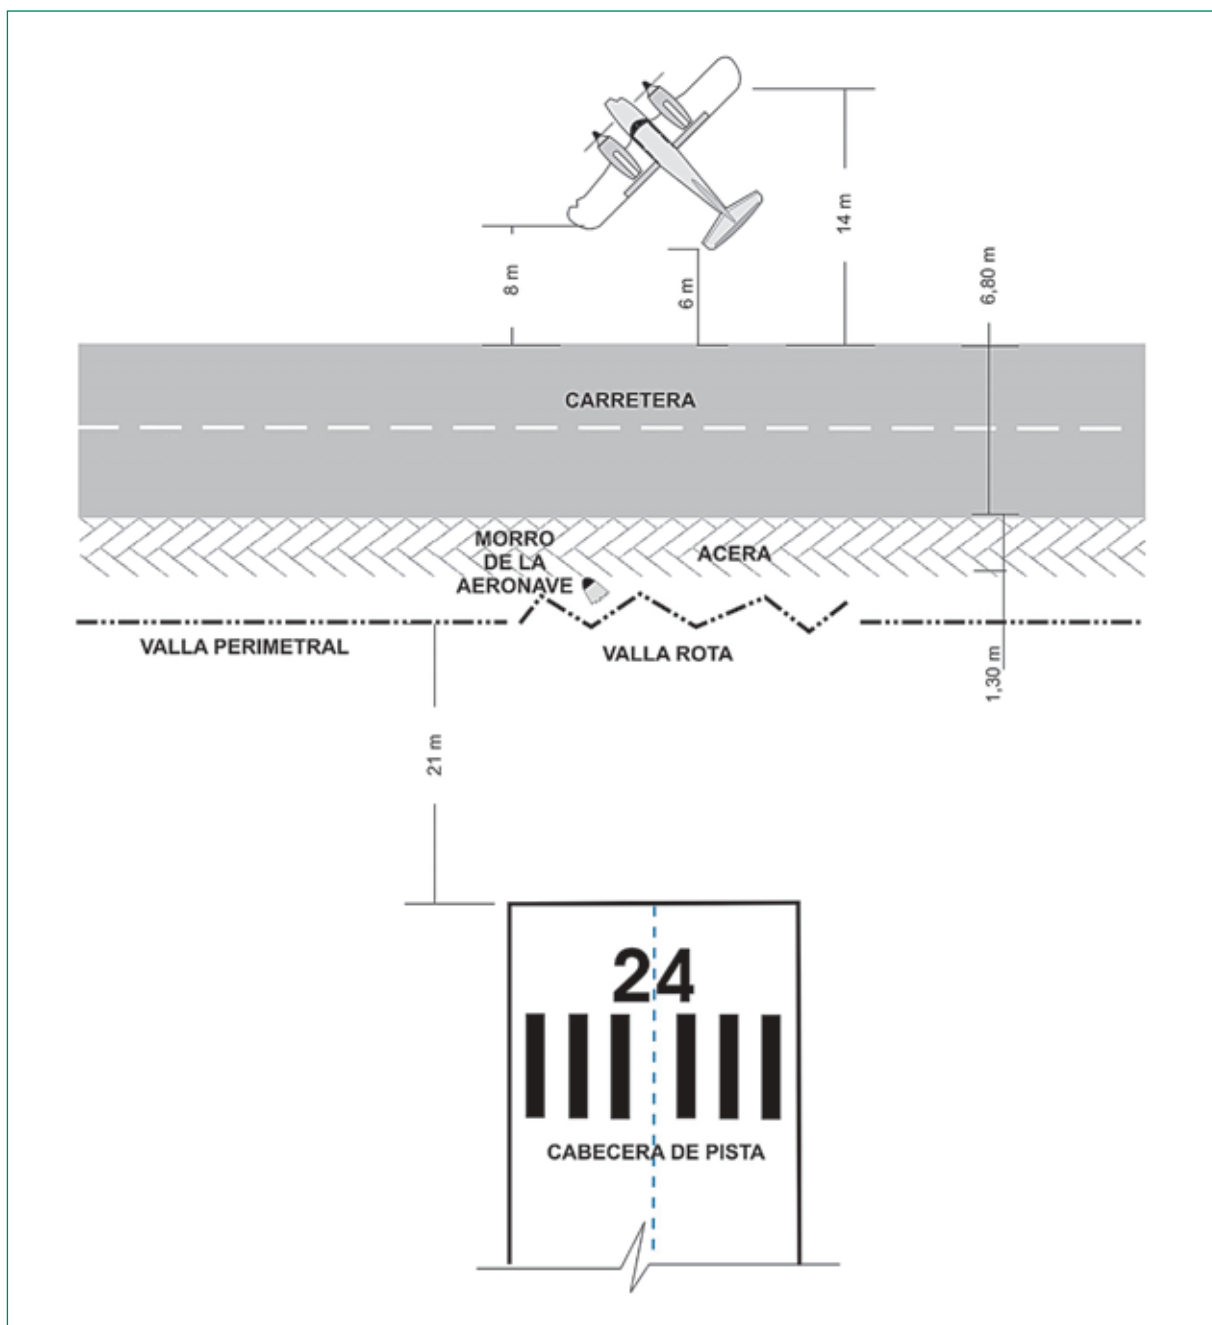
La pista estaba mojada, ya que había llovido y la frenada fue menos eficaz. La aeronave sobrepasó el final de pista, impactó contra la valla del cerramiento del aeródromo y la rompió. Atravesó una carretera y finalmente se detuvo en un campo adyacente.

La aeronave sufrió daños importantes debido al impacto con la valla metálica de cerramiento del aeródromo. Los principales daños se produjeron en los planos, con fracturas e impactos, las palas de ambas hélices, el morro de la aeronave, del que se desprendió parte y el tren de aterrizaje del avión, que colapsó, haciendo que la aeronave se arrastrara sobre el fuselaje.

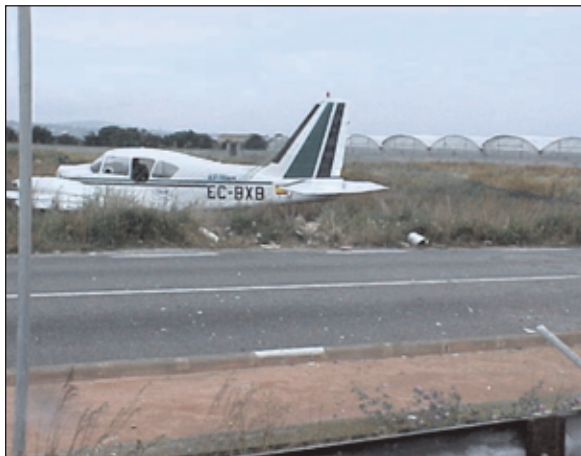
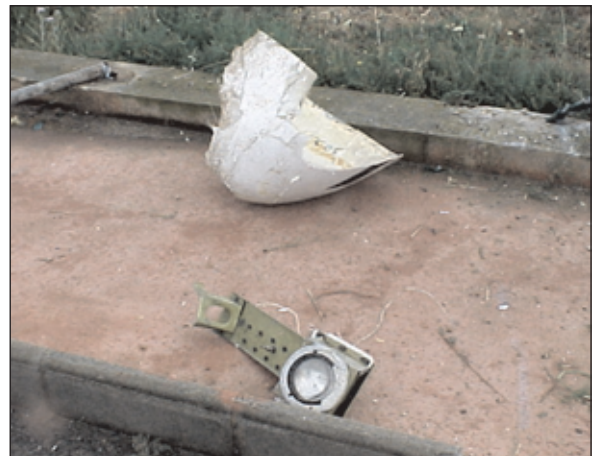
El campo donde finalmente paró la aeronave era un campo no cultivado que era colindante a una carretera paralela a la valla de cerramiento del aeródromo.

La aeronave finalmente se detuvo con una ligera orientación hacia la izquierda respecto al eje de la pista.

La aeronave sufrió daños en las alas, que posiblemente fueron debidos al impacto con la valla y los postes de la misma. Al colapsar el tren de aterrizaje los motores y las hélices se arrastraron por el suelo sufriendo daños de consideración.
