**RESUMEN DE DATOS**

Fecha y hora	<b>Miércoles, 2 de mayo de 2001; 16:40 horas</b>
Lugar	<b>Aeropuerto de Melilla</b>

Matrícula	<b>EC-HTK</b>
Tipo y modelo	<b>CESSNA 337 G</b>

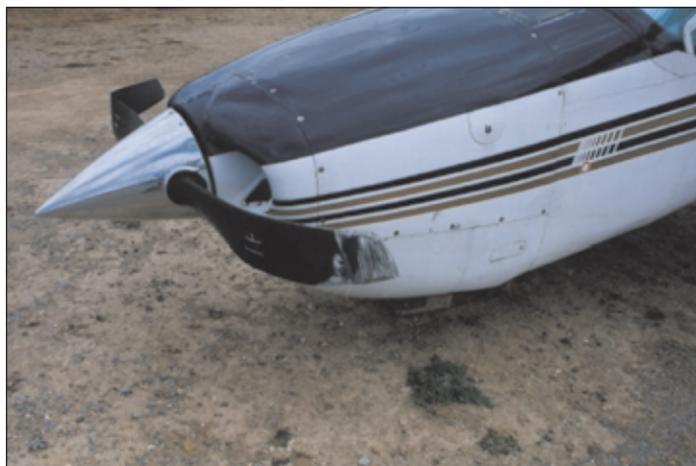
Según la declaración del piloto, en el momento en el que pasaba sobre el umbral de pista, notó como una racha de viento desestabilizaba la aeronave y la desviaba hacia su derecha, lo que le obligó a maniobrar para corregir tal desviación. En ese momento la aeronave se desplomó, cayendo sobre la pista, para a continuación rebotar e irse de nuevo al aire. El piloto indicó que en este rebote oyó el avisador acústico de entrada en pérdida, ante lo cual bajó el morro. En el siguiente contacto con la pista se dobló la pata de morro y la hélice impactó contra el pavimento. El piloto cortó la mezcla de los dos motores, cerró la llave de combustible y cortó batería y magnetos. Entre tanto la aeronave continuó recorriendo la pista hasta que se detuvo, momento en el que el piloto la abandonó por sus propios medios.

La aeronave sufrió la rotura de la pata de morro y la deformación de las palas de la hélice delantera.
