## **INFORME TÉCNICO A-029/2001**

Accidente ocurrido  
el día 21 de mayo  
de 2001 al helicóptero  
Eurocopter AS-355N  
«Ecureuil», matrícula  
EC-HAJ, en Marquina  
(Vizcaya)

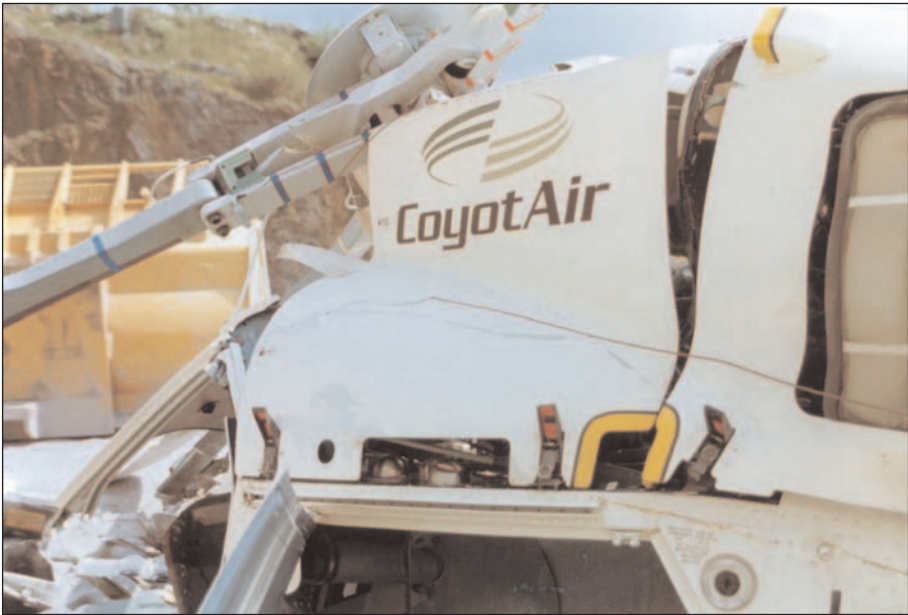
Alrededor del rotor, la cabina, las toberas de escape de los motores y del fuselaje posterior se enrollaba en varias vueltas el cable de acero de la cantera. El cable cortó y quedó incrustado en revestimientos y en formeros. Asimismo, se observó que el cable se enganchó en resaltes como los estribos, ángulos de puertas, y sobre todo entre las palas del rotor (véanse Detalles 1 y 2).

Detalle 1. Cable enrollado sobre la cabina

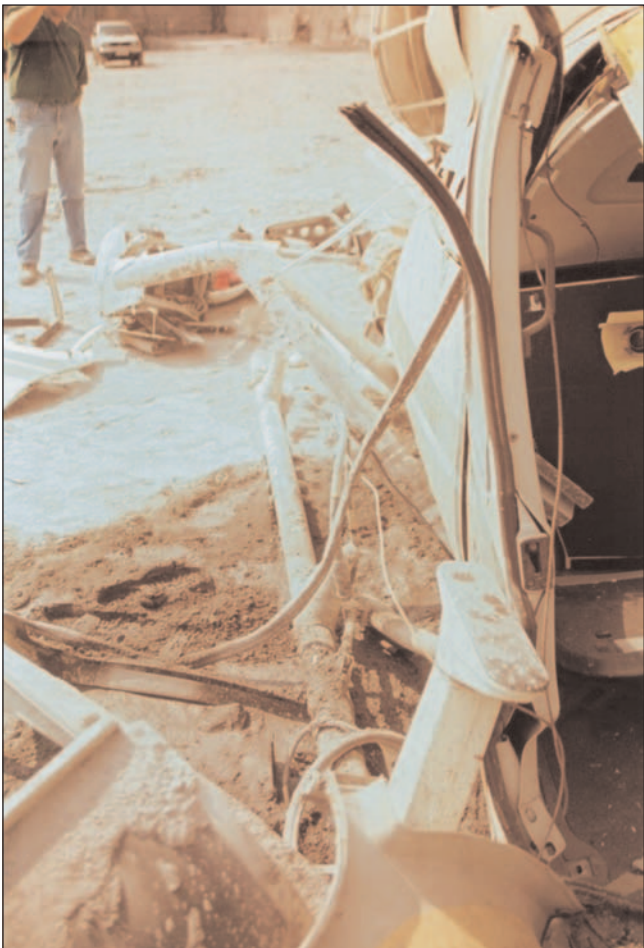
Detalle 2. Cable enganchado en estribo

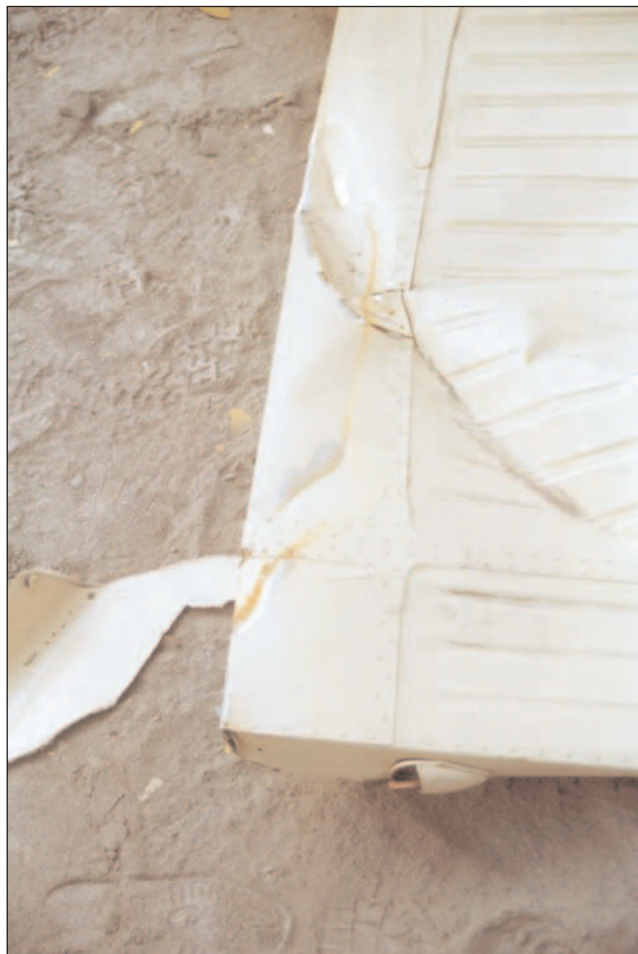
Detalle 3. Daños en el estabilizador

- Corte en el fuselaje, lado derecho, entre el estabilizador horizontal y el rotor antipar (véase Foto 4 en el Apéndice A).
- Marcas de óxido en el extradós del estabilizador horizontal, lado izquierdo.
- Superficies de estabilizadores dobladas.

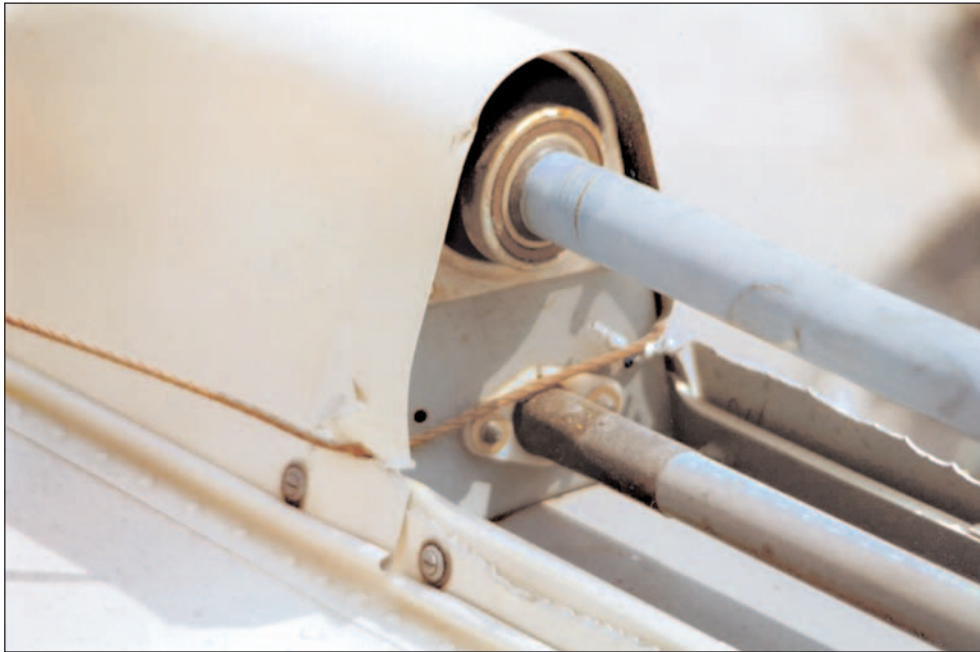
En la parte posterior del fuselaje se apreció que el cable de la cantera se introdujo entre el eje de transmisión del rotor antipar y la barra de su mando de variación de paso (véase Foto 5 en el Apéndice A y Detalle 4).

En el eje de transmisión se observaron marcas helicoidales del óxido del cable de la cantera. La barra de mando se encontraba doblada hacia la izquierda.

Detalle 4. Eje de transmisión y barra de mando del rotor antipar. Posición del cable

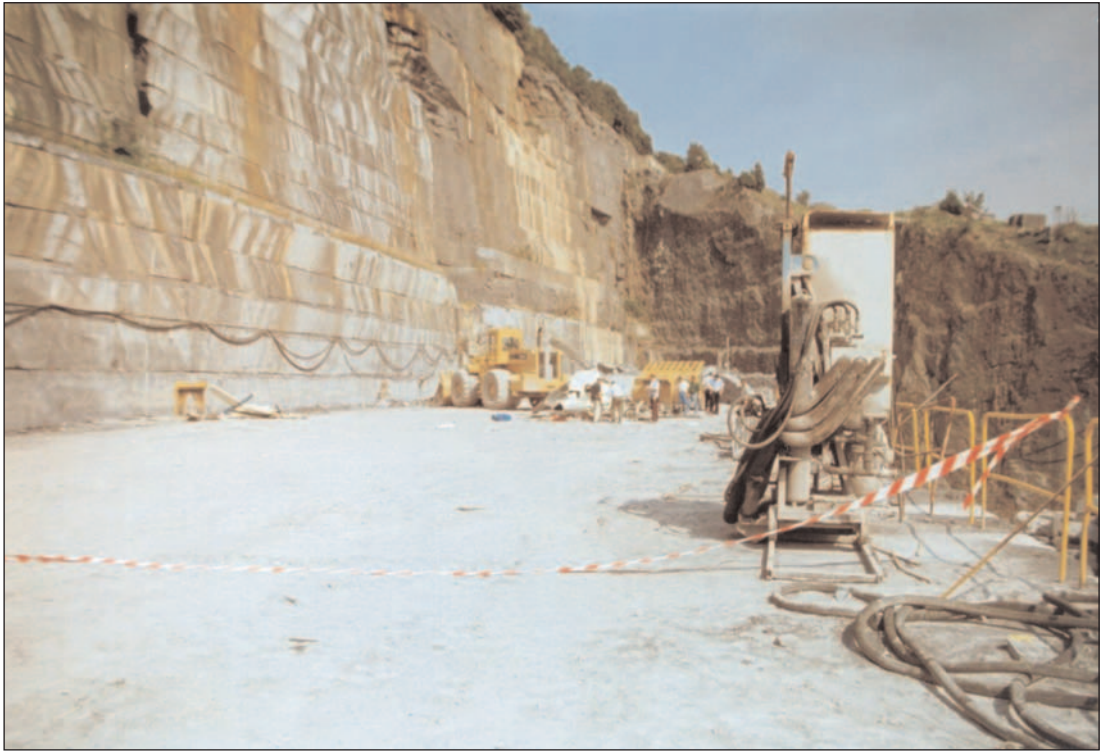
La caja de la cantera inferior, donde se produjo el impacto, tiene forma de paralelepípedo, en dos escalones, con dimensiones de unos 100 m de largo por 35 de anchura del escalón primero y unos 25 m del escalón segundo. La altura entre los escalones era de unos 20 m. La altura de la pared del segundo escalón hasta el borde de la ladera del monte era de unos 30 m (véase Foto 1 en el Apéndice A).

Foto 1. Vista de la cantera. Al fondo, conjunto principal de los restos y, junto a la pared, restos de la cola

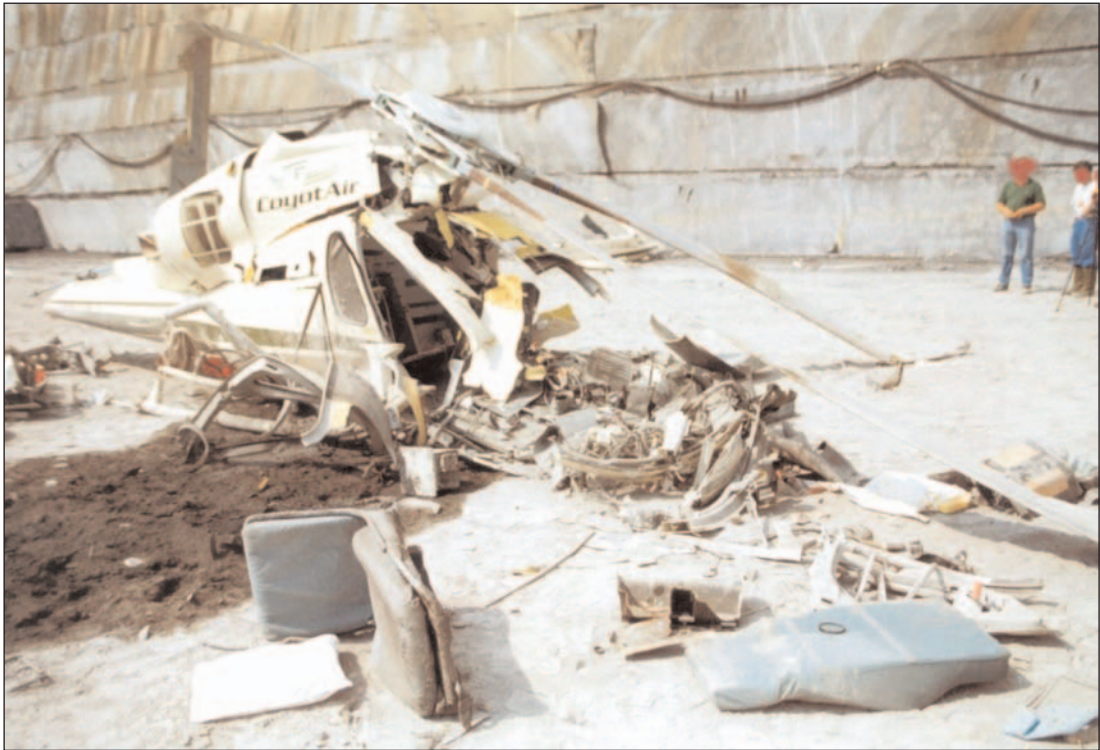
Los restos principales del helicóptero se encontraron agrupados en el centro del segundo escalón, sin huellas de desplazamiento horizontal sobre la capa de polvo del suelo de la cantera en posición normal y con orientación de unos 80°. A ambos lados de la aeronave se encharcó el queroseno que se derramó y que fue absorbido por el polvo y la arenilla del suelo. Por delante de la aeronave y muy próximas a ella se encontraron otras partes del helicóptero de menor masa (véase Foto 2).

El habitáculo de cabina se deshizo completamente por delante y por el techo, permaneciendo únicamente el suelo (véase Foto 2 en el Apéndice A).

Los restos principales, incluyendo cabina, motores, rotor y fuselaje hasta el estabilizador horizontal, estaban agrupados (véase Foto 2 en el Apéndice A).

Foto 2. Conjunto principal de restos

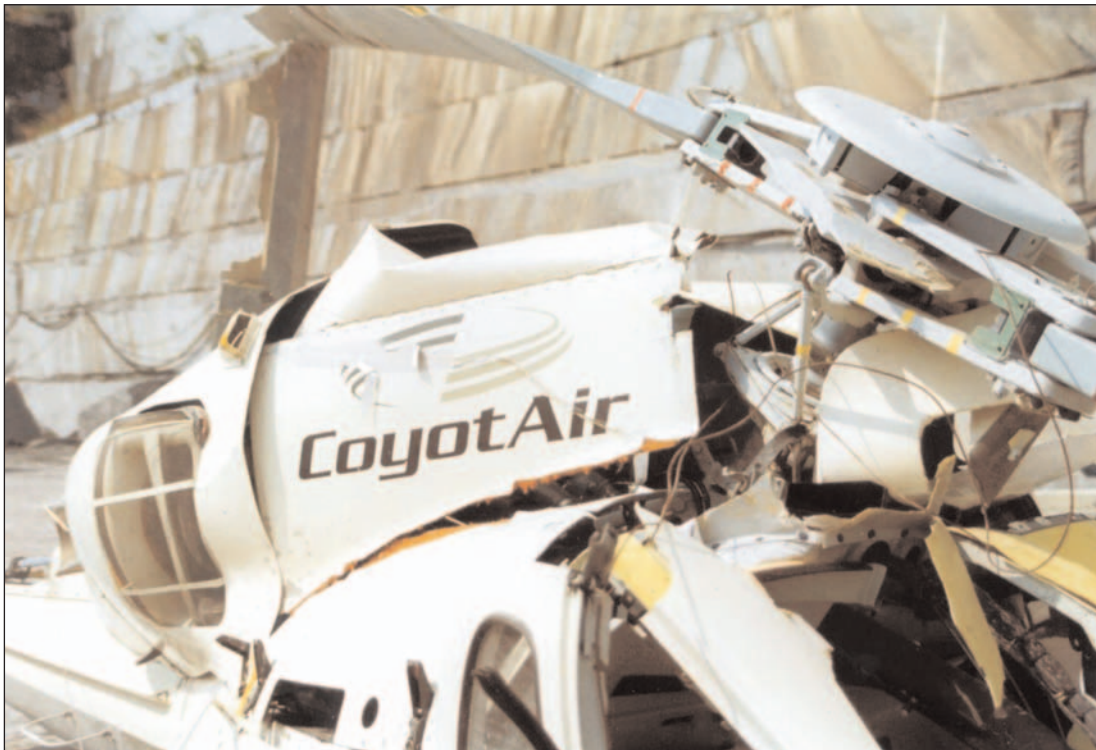
El mástil del rotor se venció hacia delante unos 30° tras el impacto.

Las tres palas del rotor sufrieron grandes destrozos, y dos de ellas se quebraron a un metro y medio del borde marginal (véanse Fotos 2 y 4 en el Apéndice A).

Foto 3. Rotor (obsérvese su vencimiento hacia delante y cable enrollado)

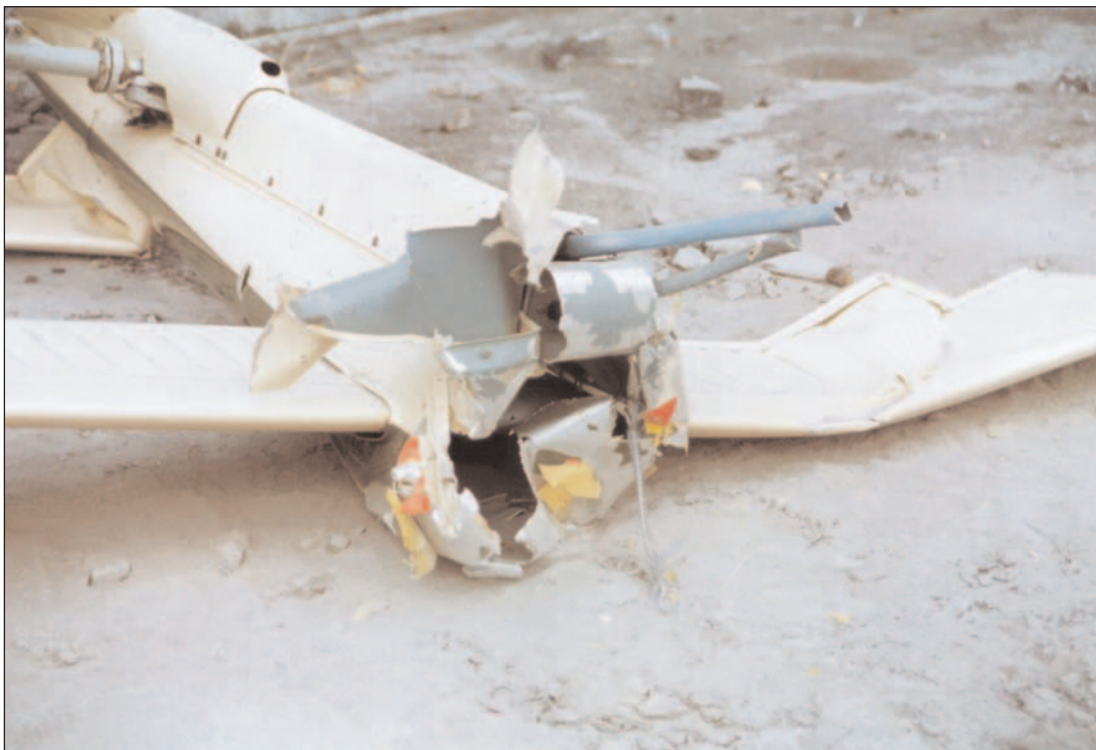
En la sección de separación de este conjunto del resto del helicóptero se observaban cortes y aplastamiento hacia arriba de los revestimientos inferiores del fuselaje, y desgarró y corte de los revestimientos superiores del fuselaje hacia arriba con enrollamiento hacia fuera de una banda de ese material (véase Foto 4 en el Apéndice A).

Foto 4. Detalle conjunto de cola (obsérvese corte y desgarro de revestimientos de abajo hacia arriba)

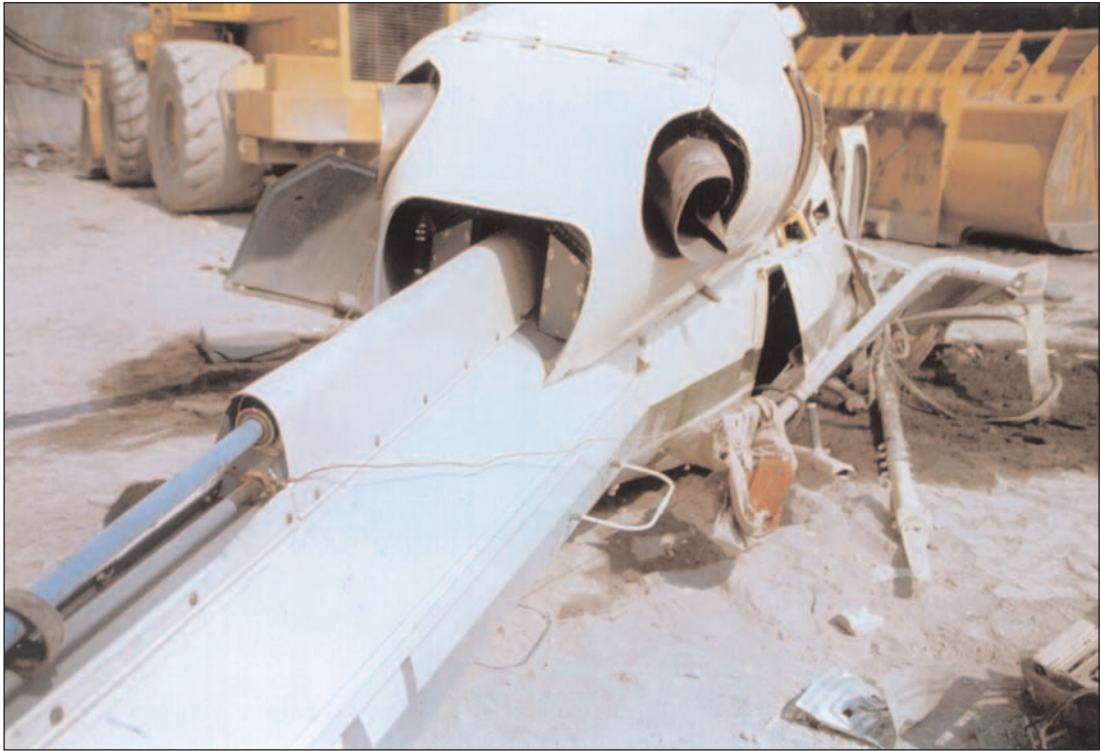
Las toberas de escape de los dos motores se encontraban chafadas en los laterales exteriores y unas lazadas del cable estaban incrustadas en los revestimientos y carenados (véase Foto 5 en Apéndice A).

Foto 5. Fuselaje posterior (obsérvese cable y tobera chafada)

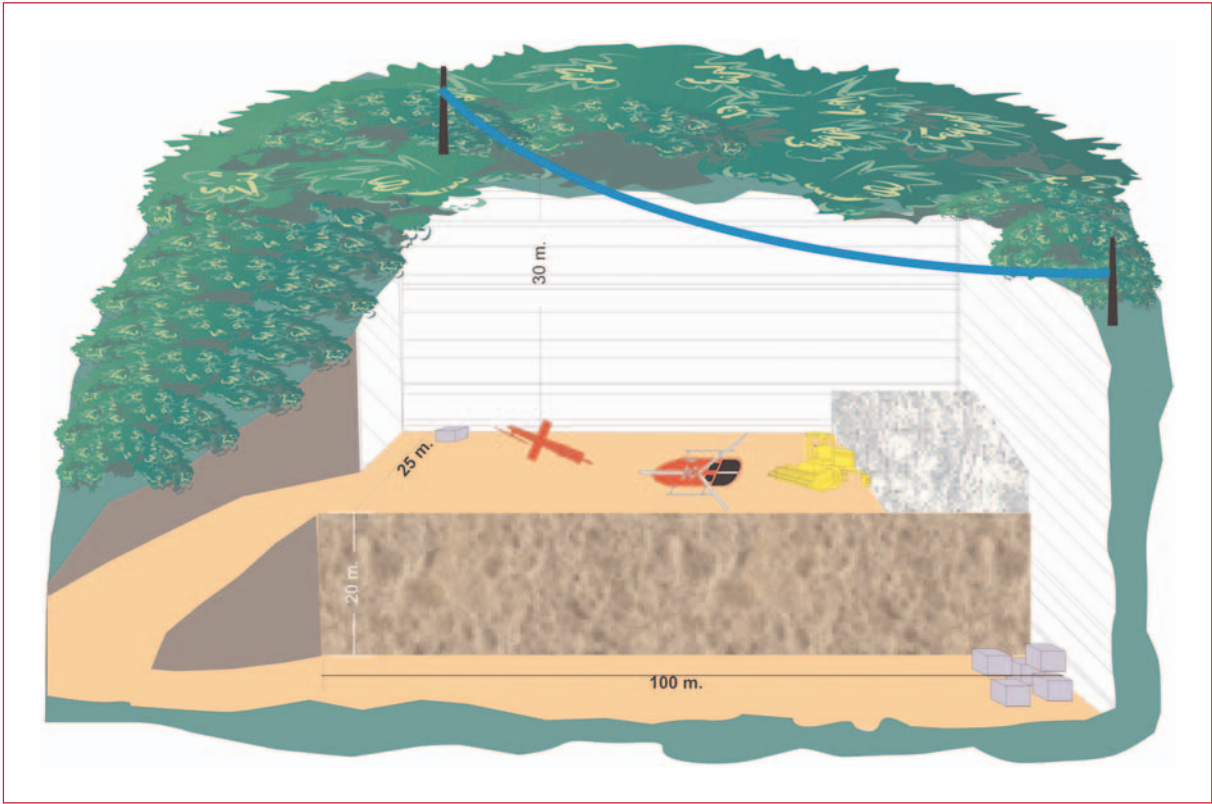
A seis metros de donde reposó el morro de la aeronave se situaba una máquina excavadora de grandes dimensiones (véase la disposición de la cantera en el Esquema n.º 1 del Apéndice B).

Esquema 1. Disposición de la cantera

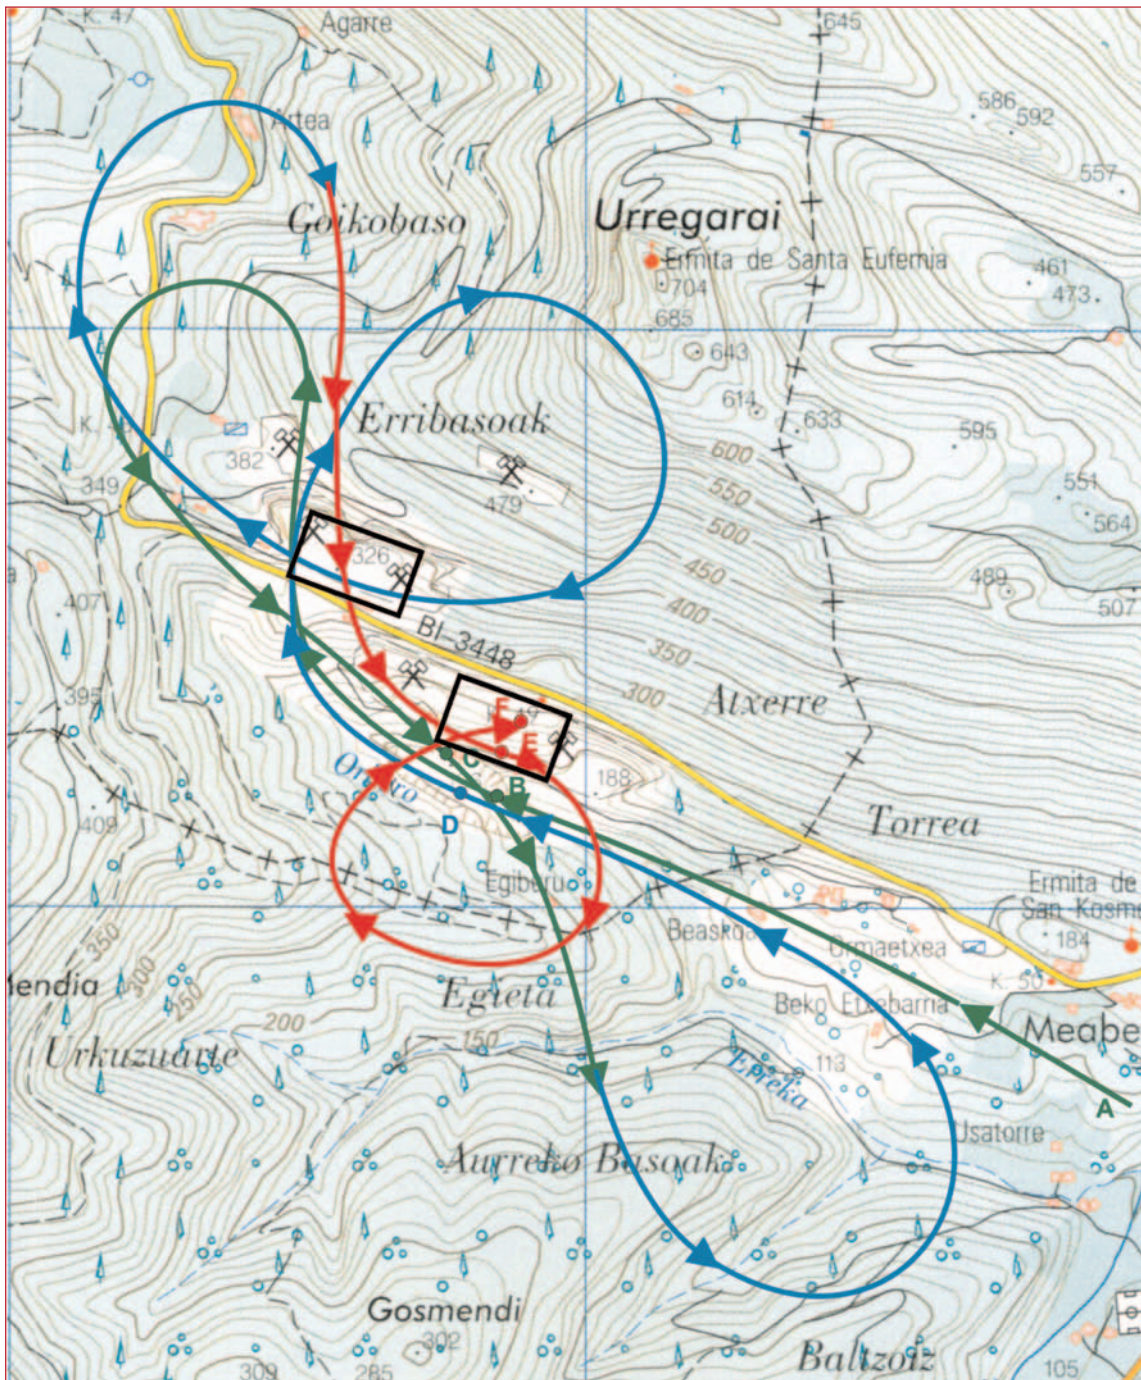
Como se representa en el Esquema 3 del Apéndice B, después de dejar las casas de Meabe, la aeronave inicia una pasada horizontal y paralela al frente de la primera cantera, con rumbo 300°, dejándola a la derecha y a una altura un poco superior a su cresta.

Esquema 3. Trayectoria

- Punto A: El helicóptero avista la cantera sobre Meabe a las 18:08 h
- Punto B: Primera pasada con rumbo  $300^\circ$  a las 18:09 h
- Punto C: Segunda pasada con rumbo  $140^\circ$  a las 18:12 h
- Punto D: Tercera pasada con rumbo  $300^\circ$  a las 18:13 h
- Punto E: Cuarta pasada con rumbo  $120^\circ$  a las 18:16 h
- Punto F: Quinta pasada e impacto. Rumbo  $80^\circ$ . Hora: 18:17 h

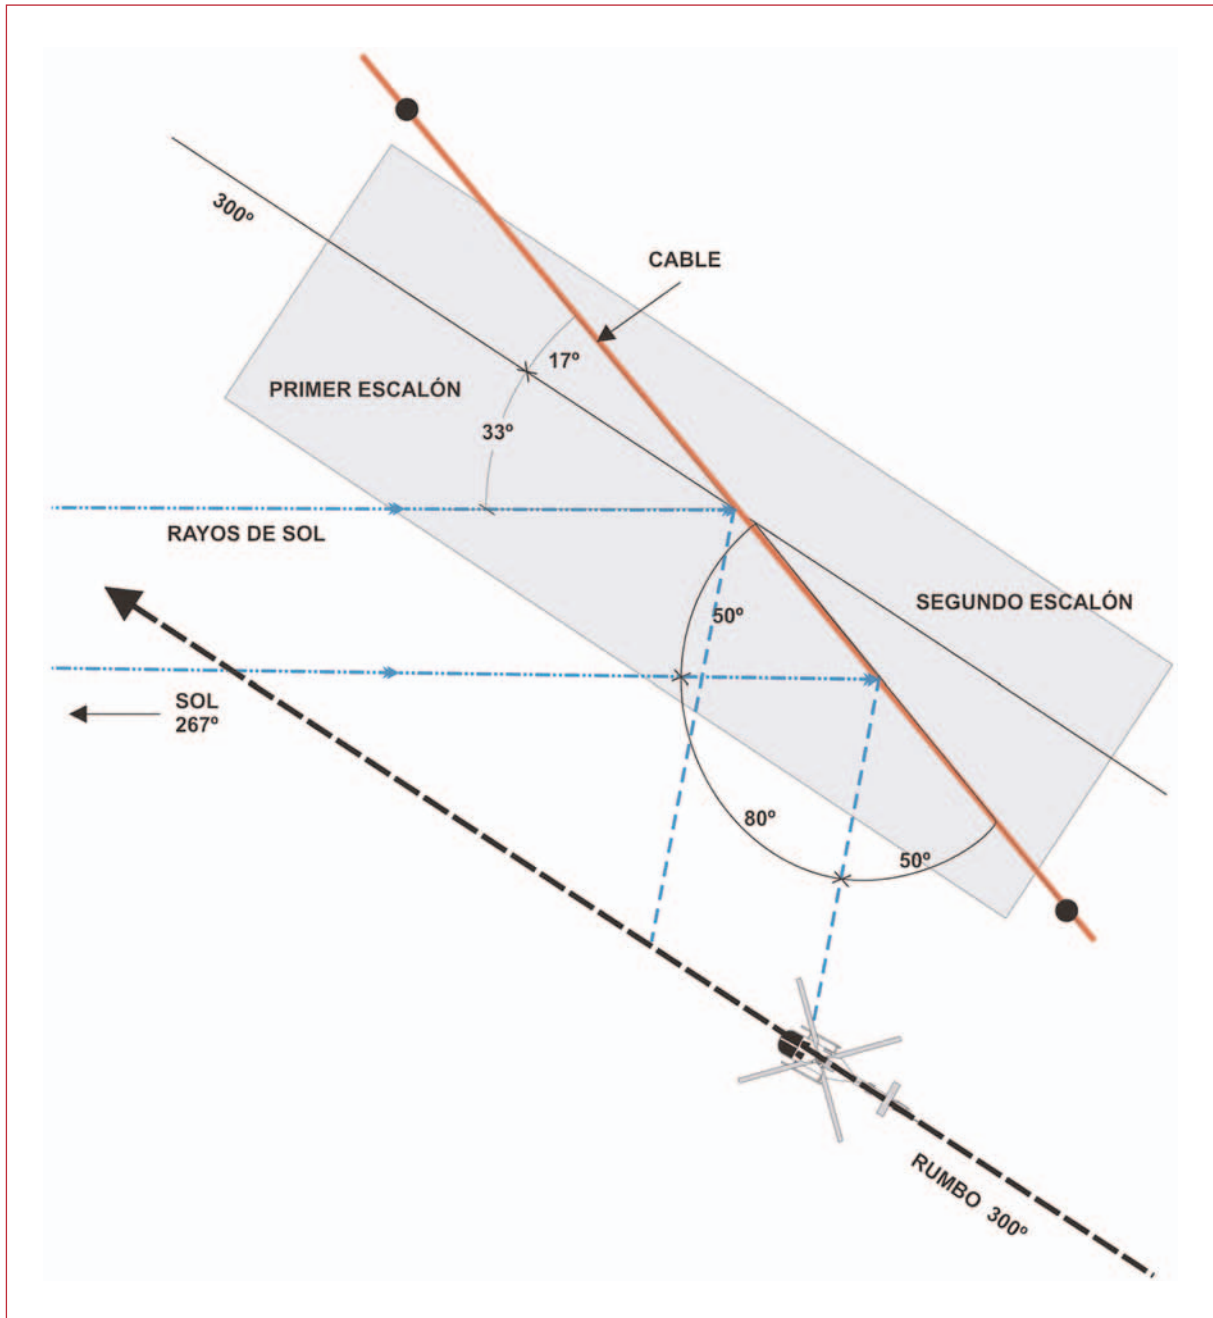
En las dos pasadas sobre la cantera inferior, con rumbo 300°, se distingue en la filmación, con nitidez, la presencia del cable cuando la cámara encuadra la cantera mirando a la derecha del desplazamiento del helicóptero. En la primera pasada, la presencia nítida del cable no alcanza los tres segundos. En la segunda pasada, que se realizó a una distancia y altura menor que la primera, el cable se aprecia con total nitidez durante once segundos. La presencia de dicho cable solamente es observable cuando la cámara muestra la cantera como un único detalle en la pantalla de TV.

Esquema 4. Primera y tercera pasadas a la cantera en las cuales el piloto tuvo oportunidad de ver los reflejos del cable

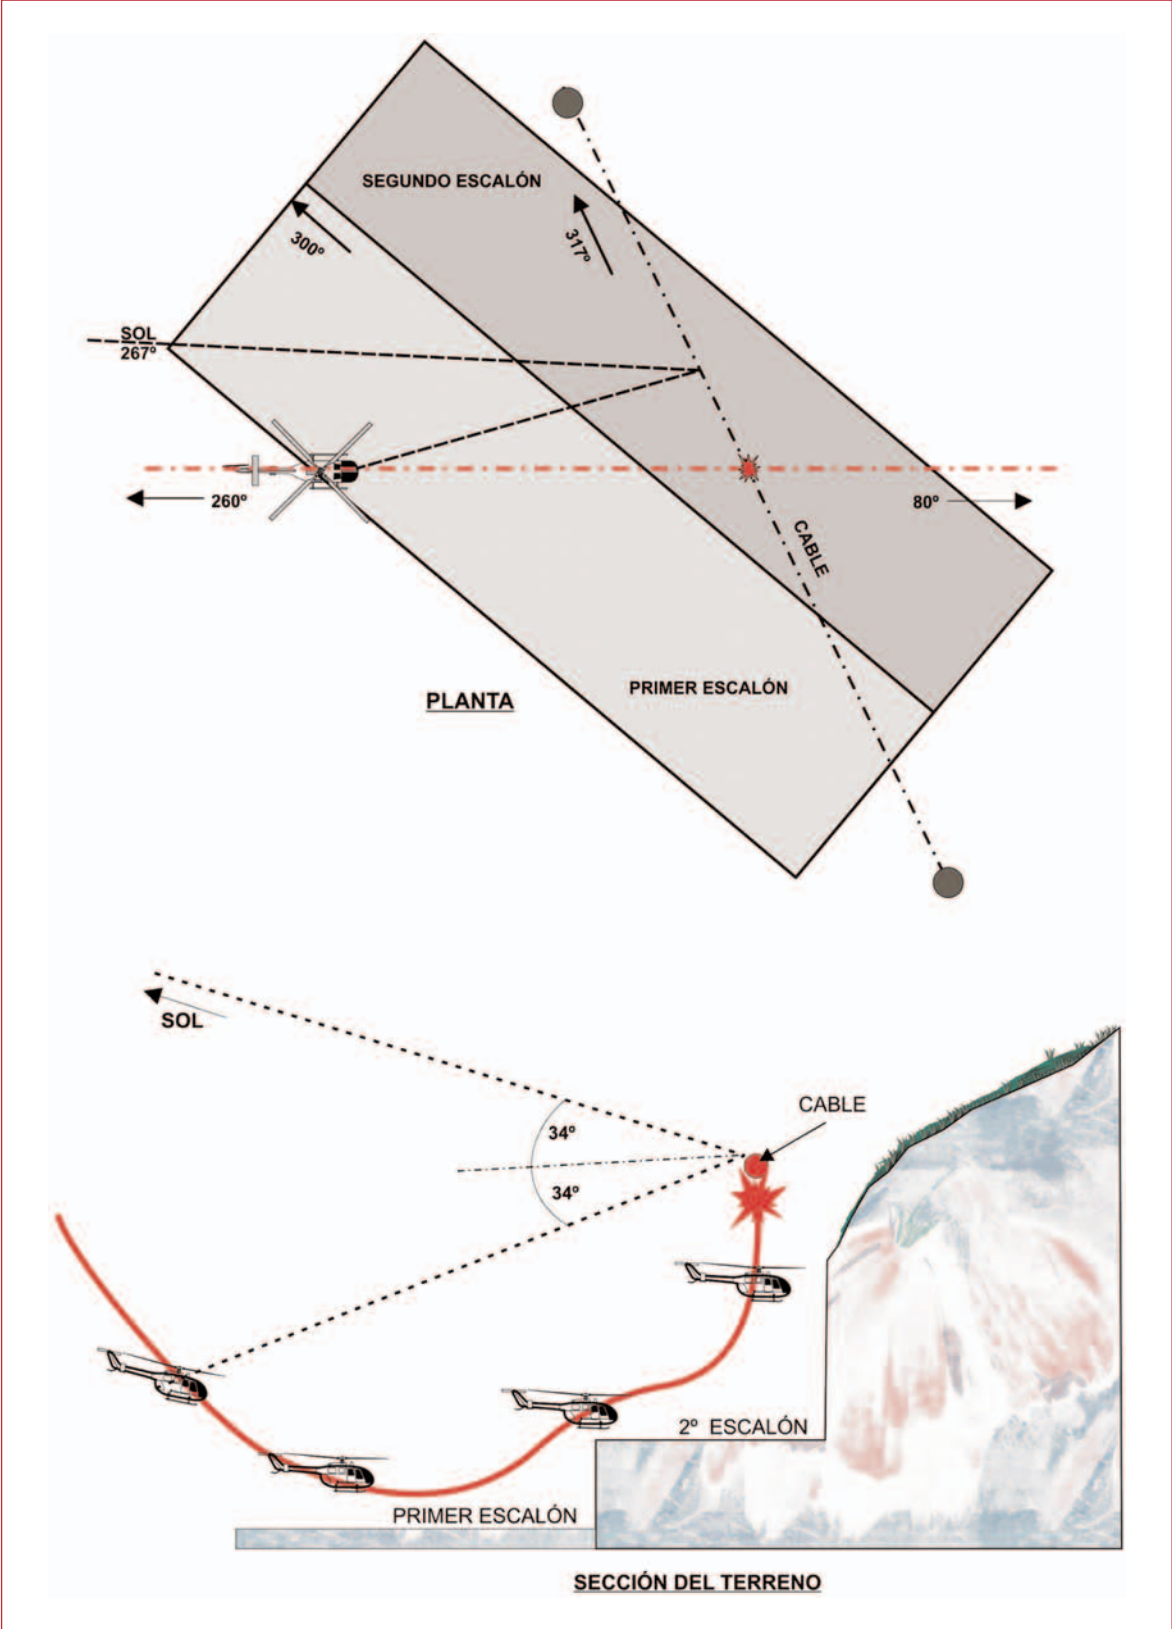
Esquema 5. Quinta pasada e impacto con el cable
