RESUMEN DE DATOS

Fecha y hora	Lunes, 4 de junio de 2001; 12:30 horas
Lugar	Aeród. Robledillo de Mohernando (Guadalajara)

Matrícula	EC-GXH
Tipo y modelo	PIPER PA-36-300

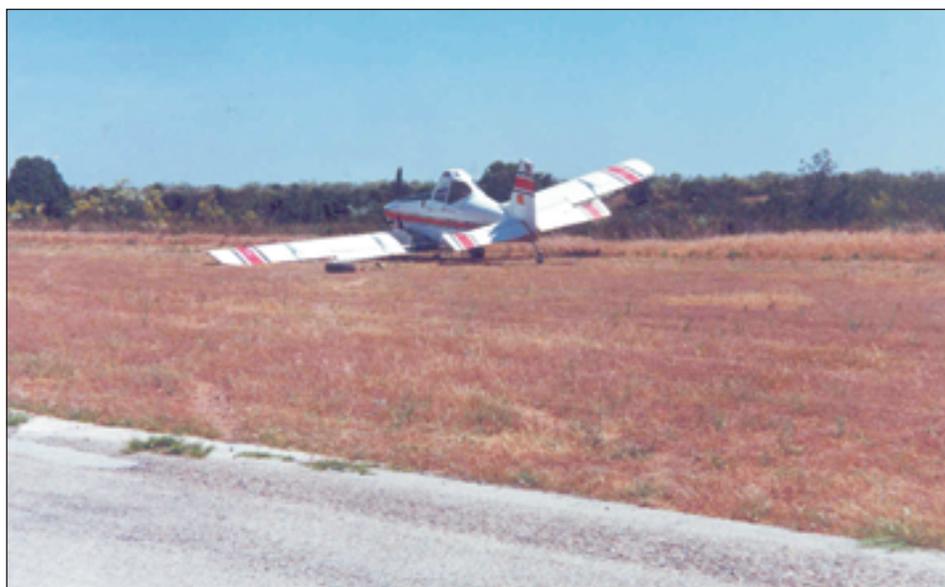
Durante la segunda carrera, la aeronave se desvió hacia la derecha y acabó saliéndose de la pista por ese lado, continuando su rodaje por la franja, durante el que se produjo la rotura de la pata izquierda del tren principal de aterrizaje, deteniéndose la aeronave unos pocos metros después.

Foto 1. Vista general de la aeronave

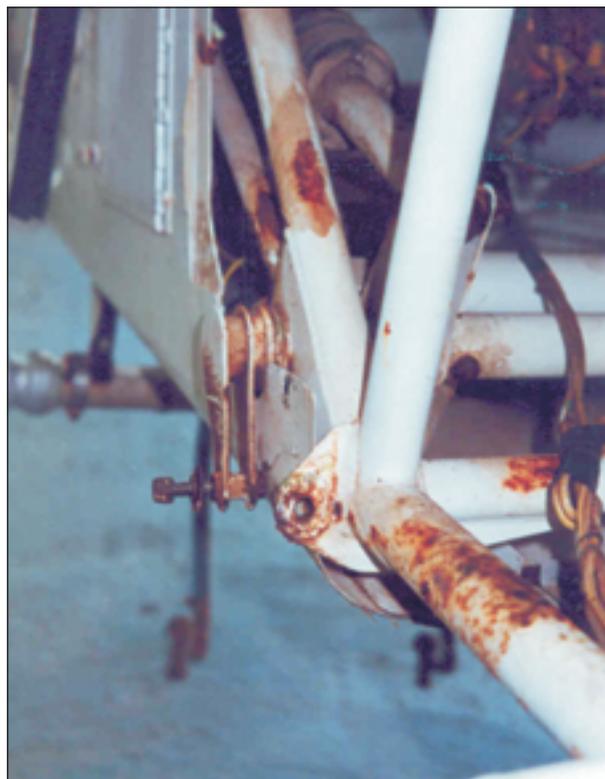
Foto 2. Detalle del estado corrosión de la aeronave

Se desmontaron diversos elementos de la aeronave con objeto de dejar al descubierto la zona de la unión de la pata izquierda a la estructura del ala, ya que fue en esta zona donde se produjo la rotura, observando que tanto la propia pata como toda la estructura que quedaba a la vista, presentaban un fuerte estado de corrosión.

La rotura de la pata fue causada por dos factores. De un lado las cargas producidas por las irregularidades presentes en la franja de pista durante el rodaje de la aeronave por esta zona; y de otro lado la reducción de la resistencia de este elemento como consecuencia de la corrosión que presentaba.
