Informe técnico A-032/2001

Accidente ocurrido el día 7 de junio de 2001, a la aeronave Beechcraft B300C, matrícula F-GOAE, operada por la compañía Aerope, en las proximidades del Aeropuerto de Santiago

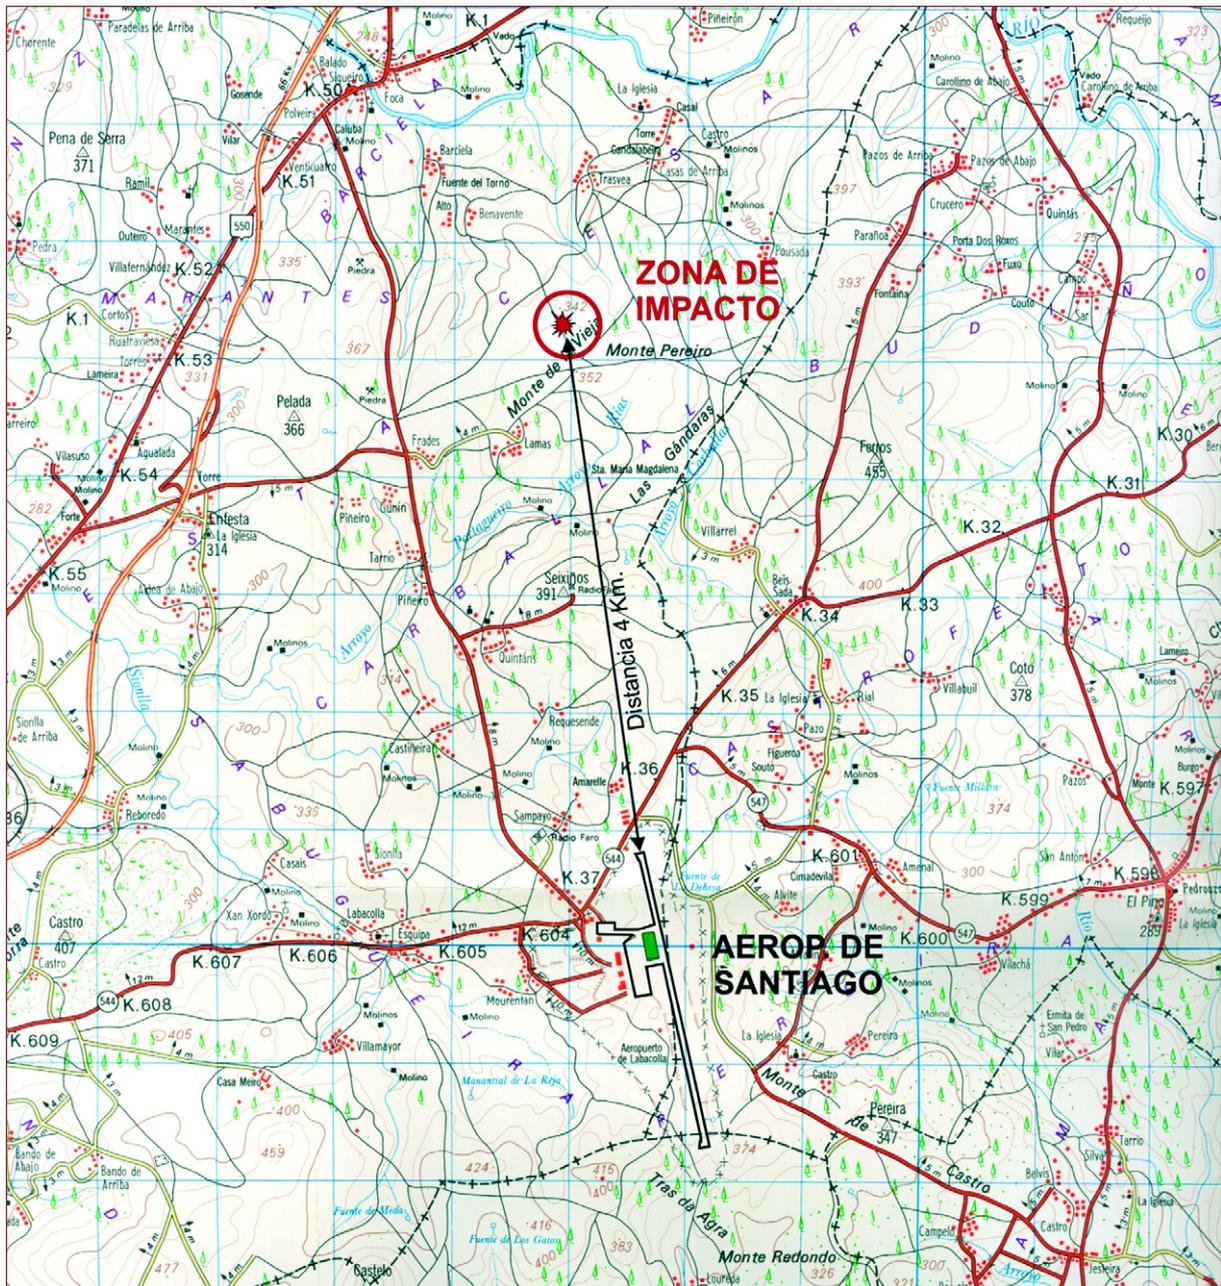
APÉNDICE A
**Punto de impacto de la aeronave
y parte final de la trayectoria**

Los restos de la aeronave se encontraron aproximadamente a 4 km (2,16 millas) del umbral de la pista 17 del Aeropuerto de Santiago. En las coordenadas $42^{\circ}56'45''$ N $8^{\circ}25'38''$ W y a 343 m (1.125 ft) de elevación. En el apéndice A se muestra el lugar en que impactó la aeronave.

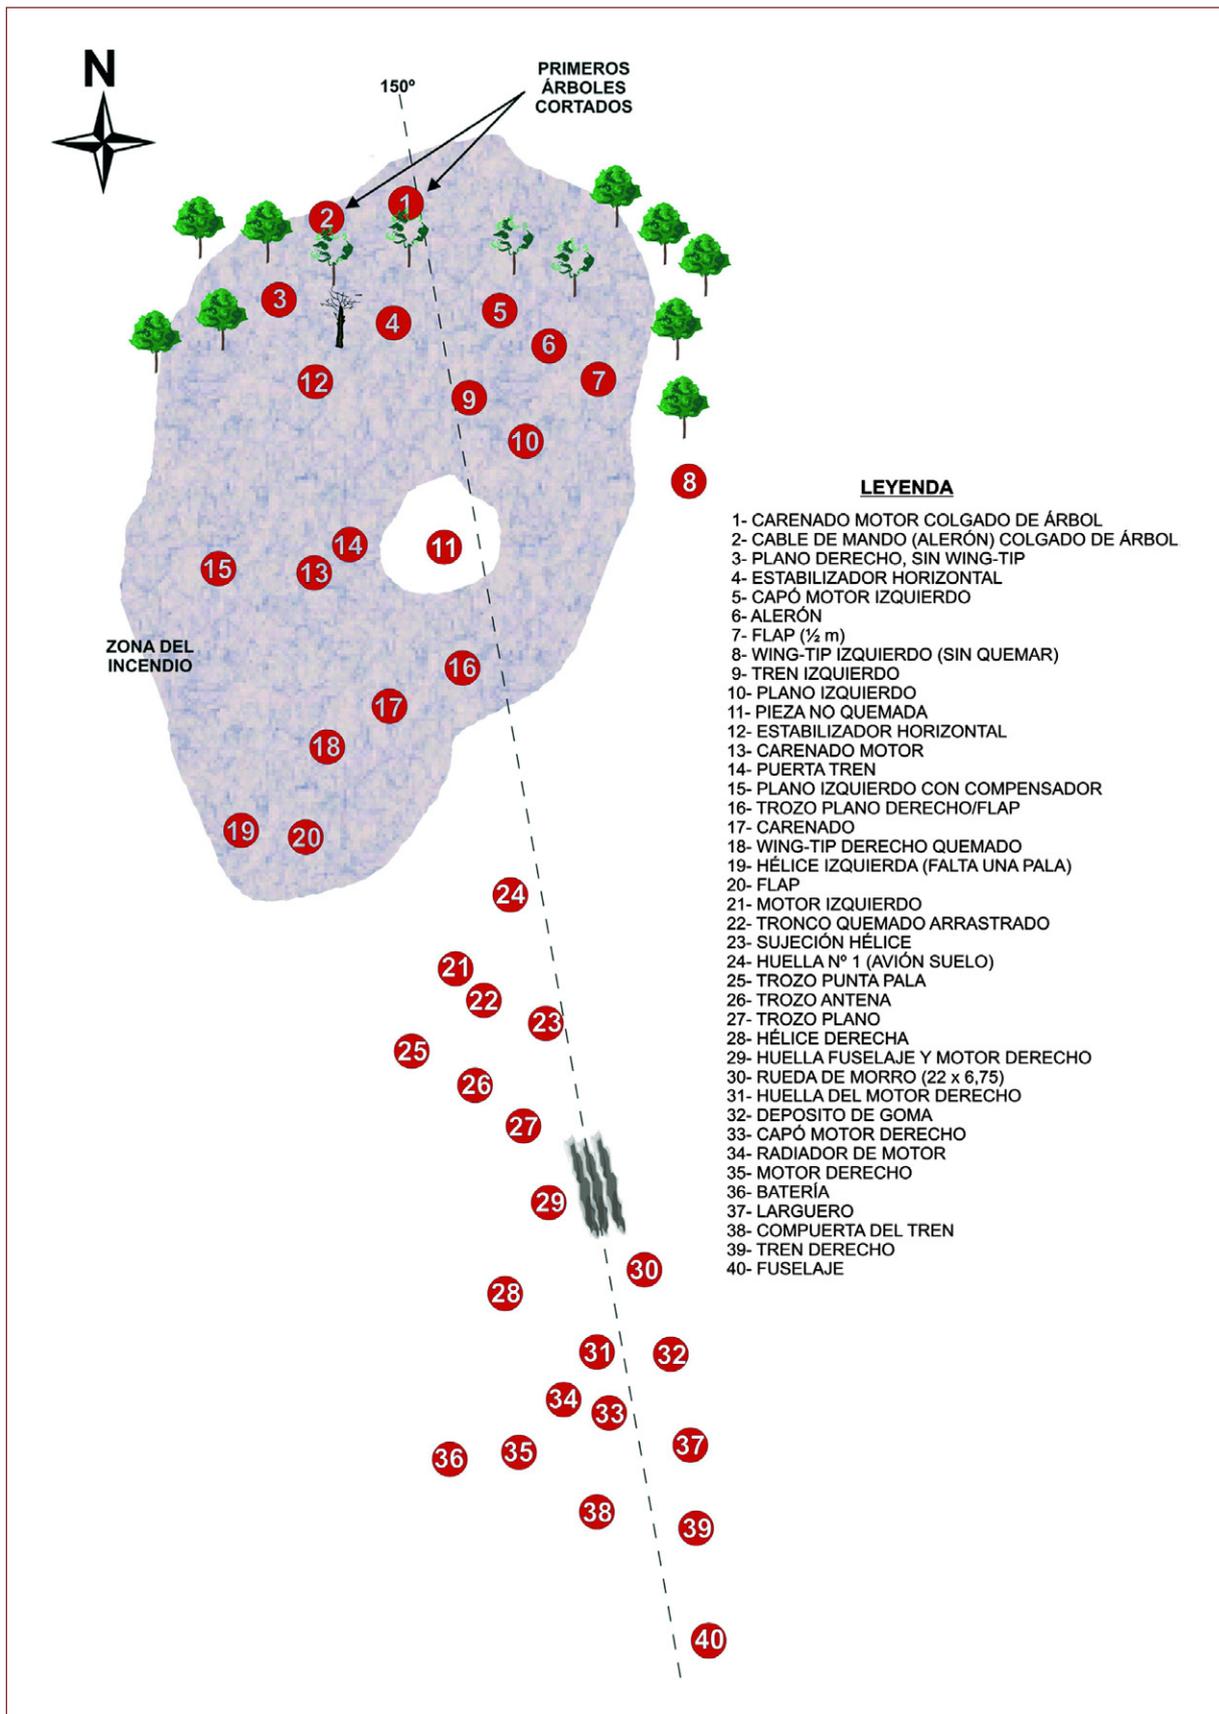
Croquis de restos

La aeronave continuó la trayectoria que tenía inicialmente y contactó con el terreno parándose transversalmente a la dirección de avance después de recorrer 140 m desde los primeros impactos con los árboles.

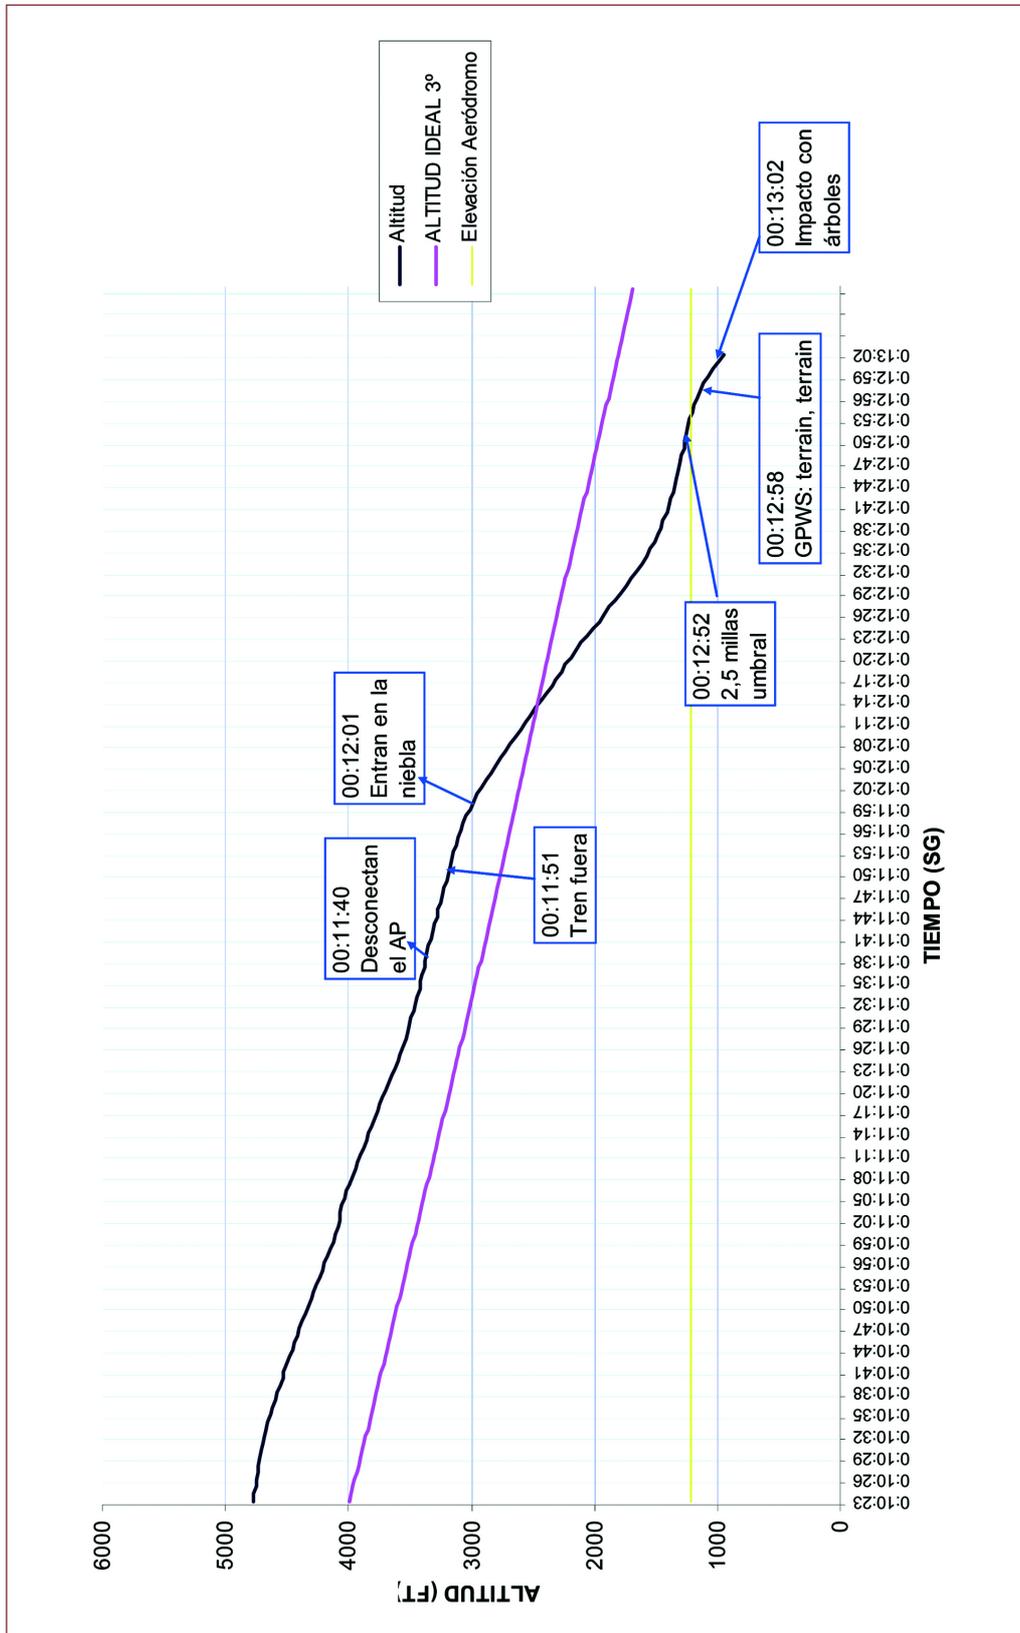
Figura 1. Pendiente de descenso real versus nominal

A las 00:12:52 h el copiloto informó que se encontraban a 2,5 millas DME. En ese instante la aeronave estaba a 1.242 ft de altitud (800 ft por debajo de la senda definida para la aproximación ILS de la pista 17) y con un régimen de descenso de 1.300 ft/min.

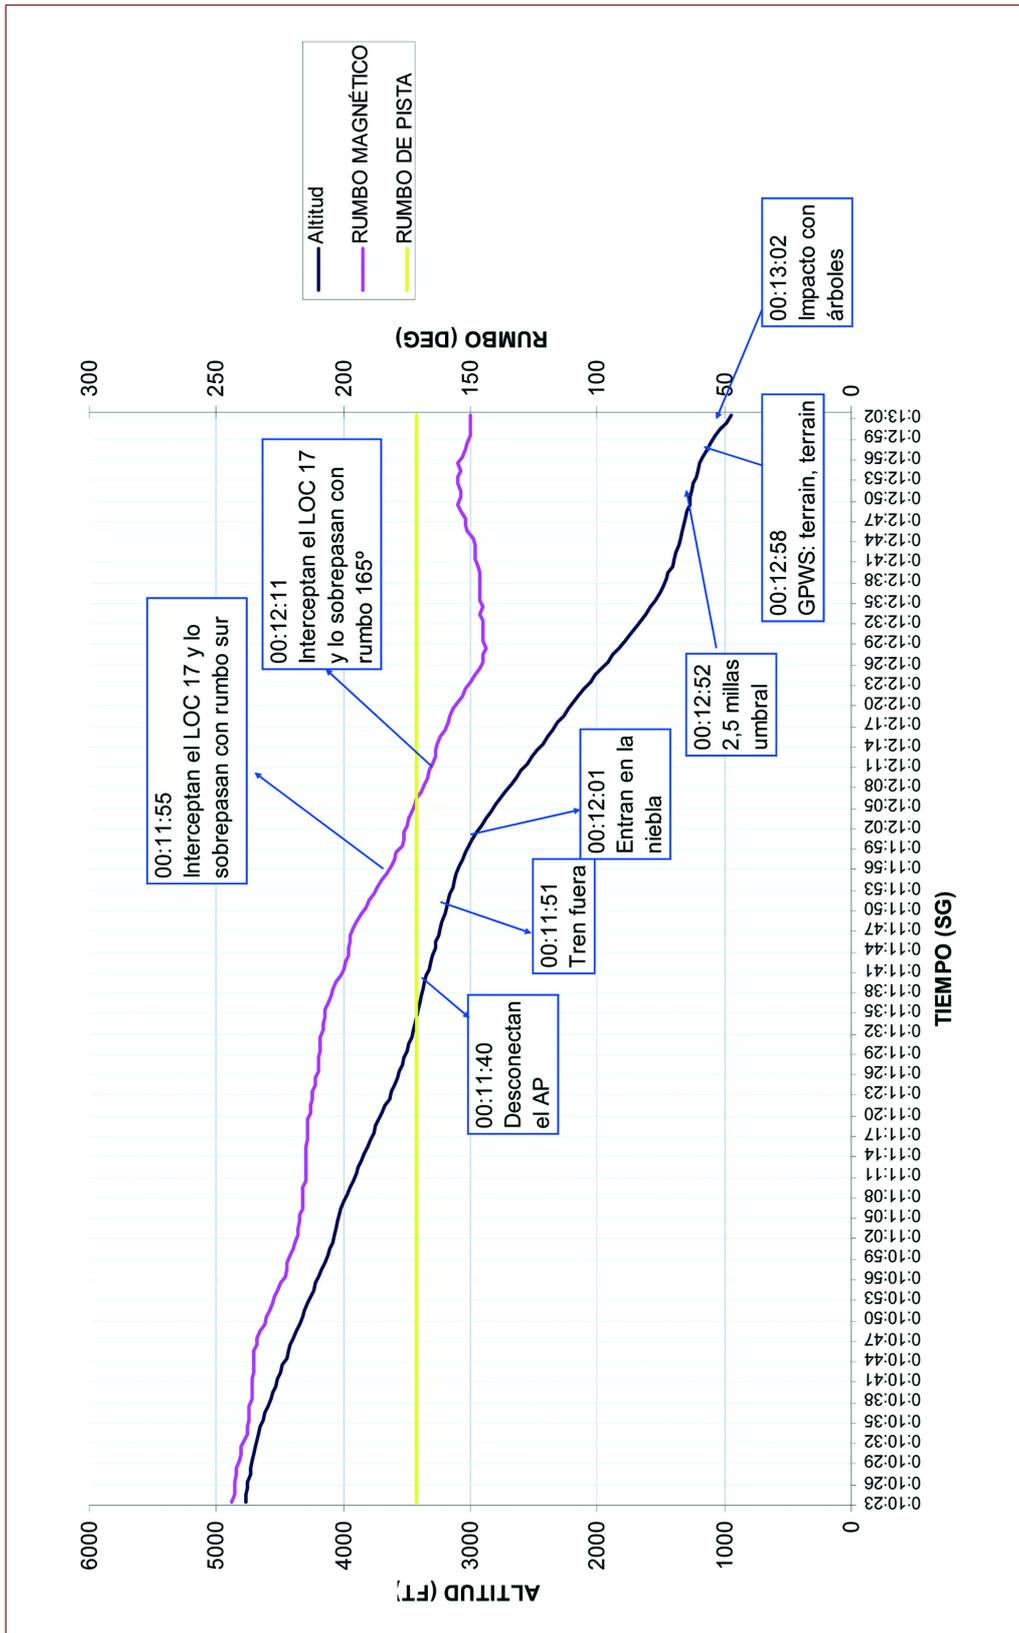
Figura 2. Rumbo de la aeronave

A las 00:12:12 h volvieron a interceptar el localizador con rumbo 165° y seis segundos después sonó el aviso de altitud, con una altitud de 2.300 ft. El rumbo seguiría variando hasta 145° para luego situarse en 150°, por lo que no llegaron a capturar el localizador otra vez.

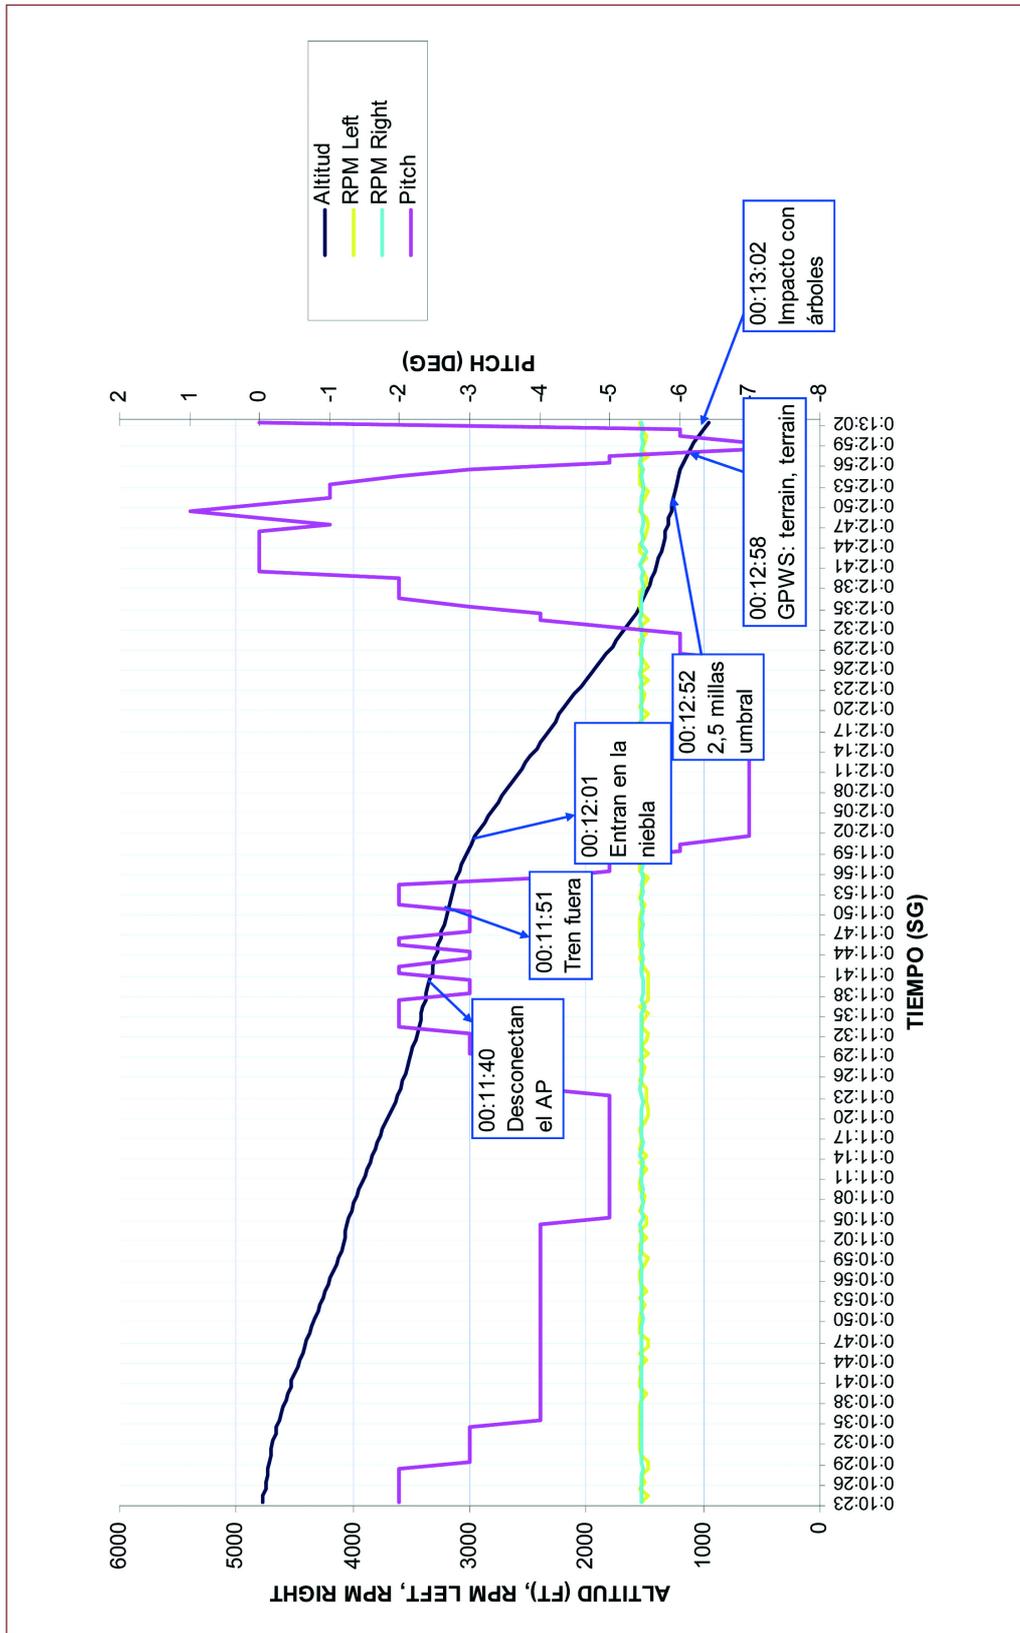
Figura 3. Pitch y parámetros de motor

A las 00:12:58 h sonó la alerta «Terrain, terrain» del GPWS (Sistema de Aviso de Proximidad al Terreno) indicando proximidad del terreno. A continuación, a las 00:13:00 h sonó la advertencia «Whoop whoop pull up» del sistema. Según el registrador de datos de vuelo, el ángulo de cabeceo de la aeronave pasó de -7° a 0° entre las 00:12:58 y las 00:13:02 h.

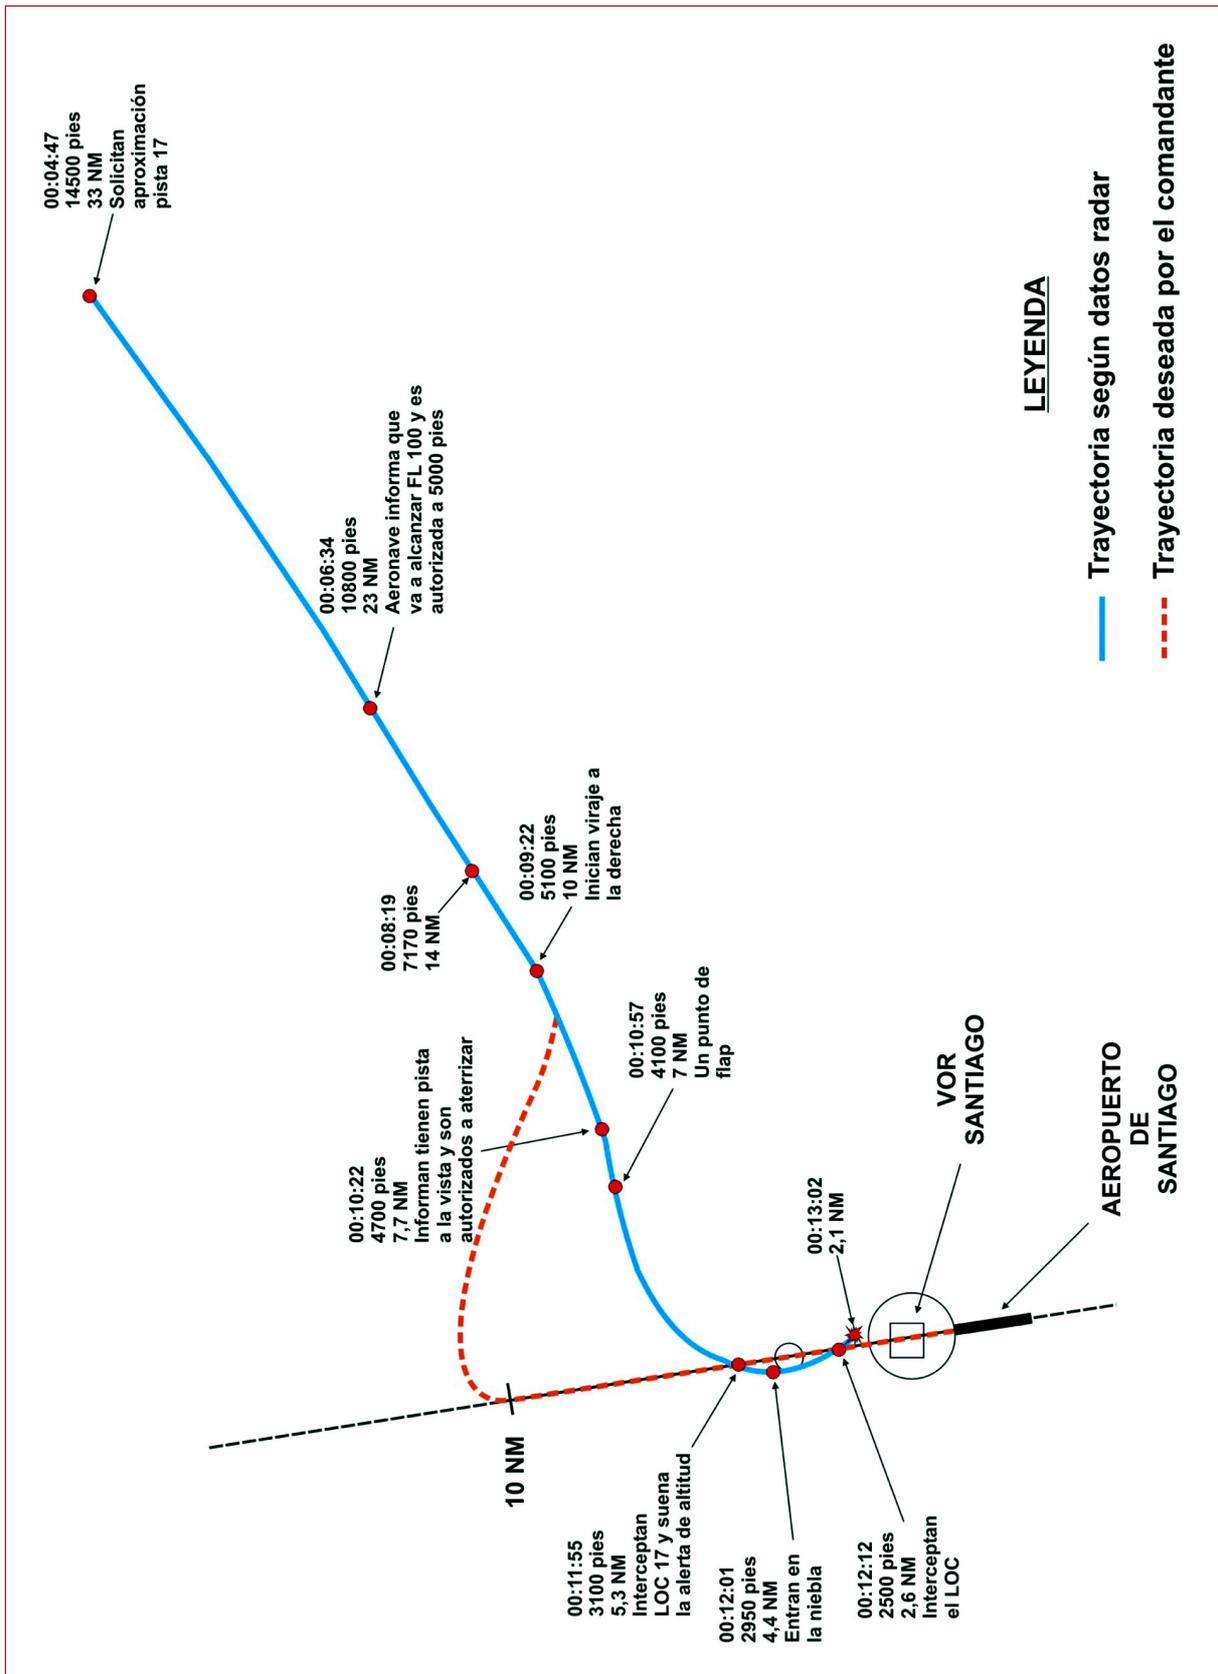
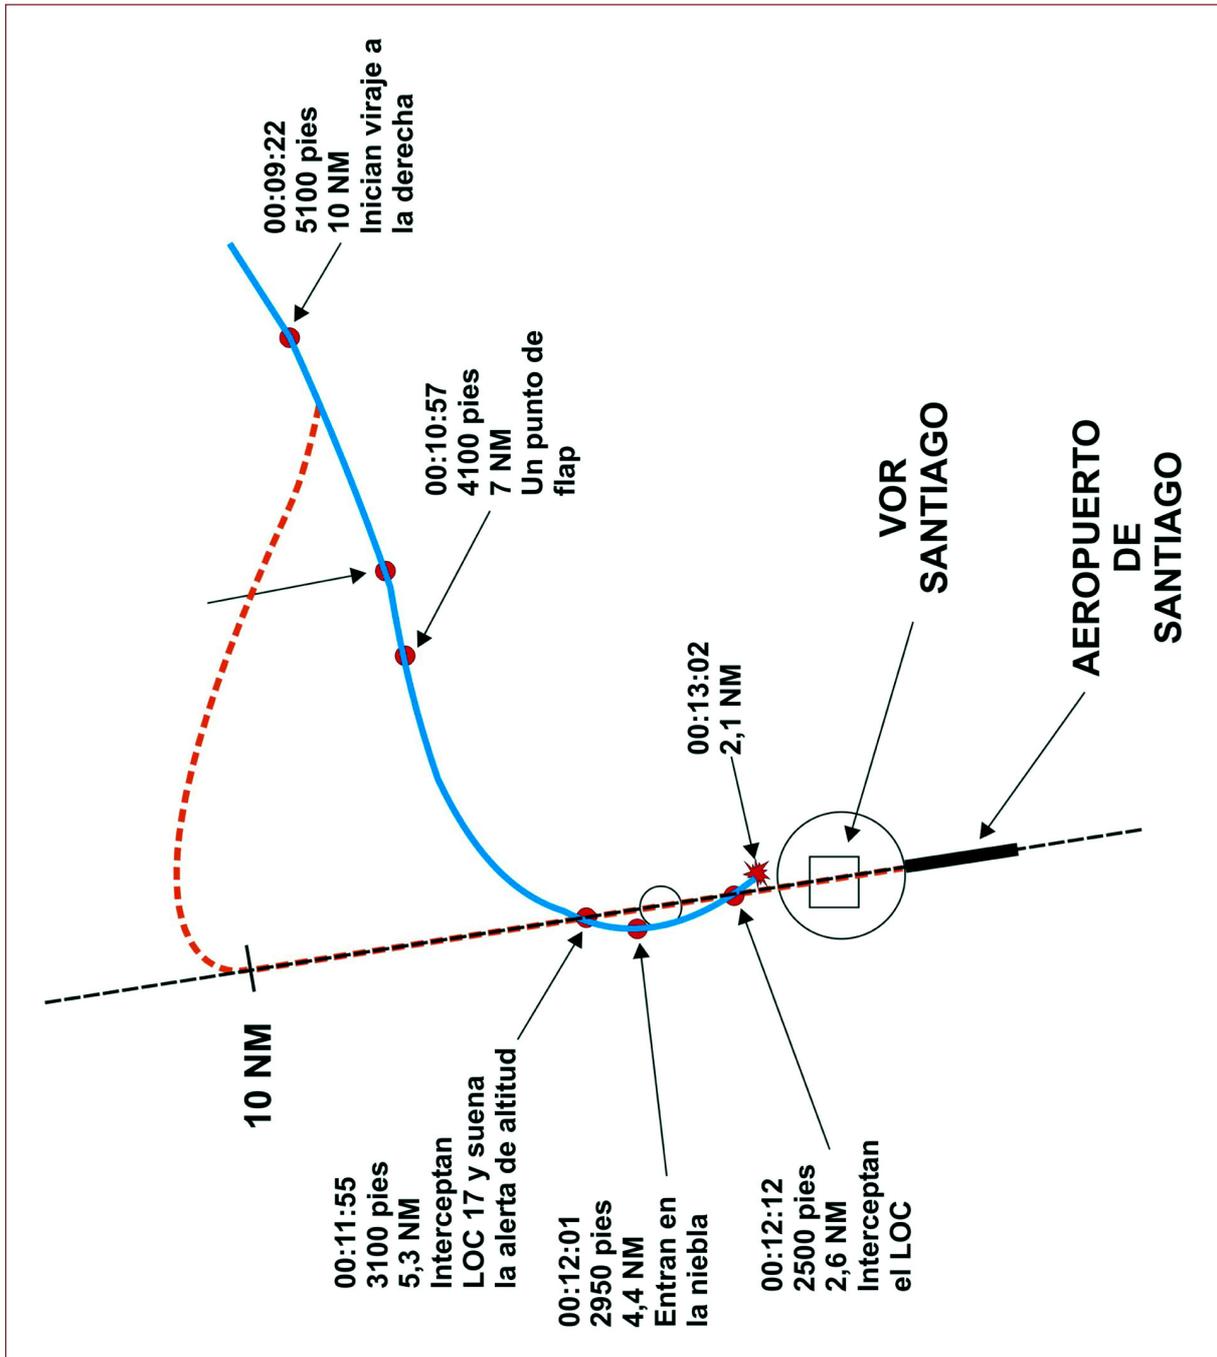
Trayectoria real versus deseable

El apéndice D muestra el último tramo de la trayectoria seguida por la aeronave según información radar.
