INFORME TÉCNICO

A-036/2001

Accidente ocurrido
el 26 de junio de 2001,
al helicóptero
EUROCOPTER AS-350-B3,
matrícula F-OHCU, en
las Gorges de Nuria,
T.M. de Queralbs
(Girona)

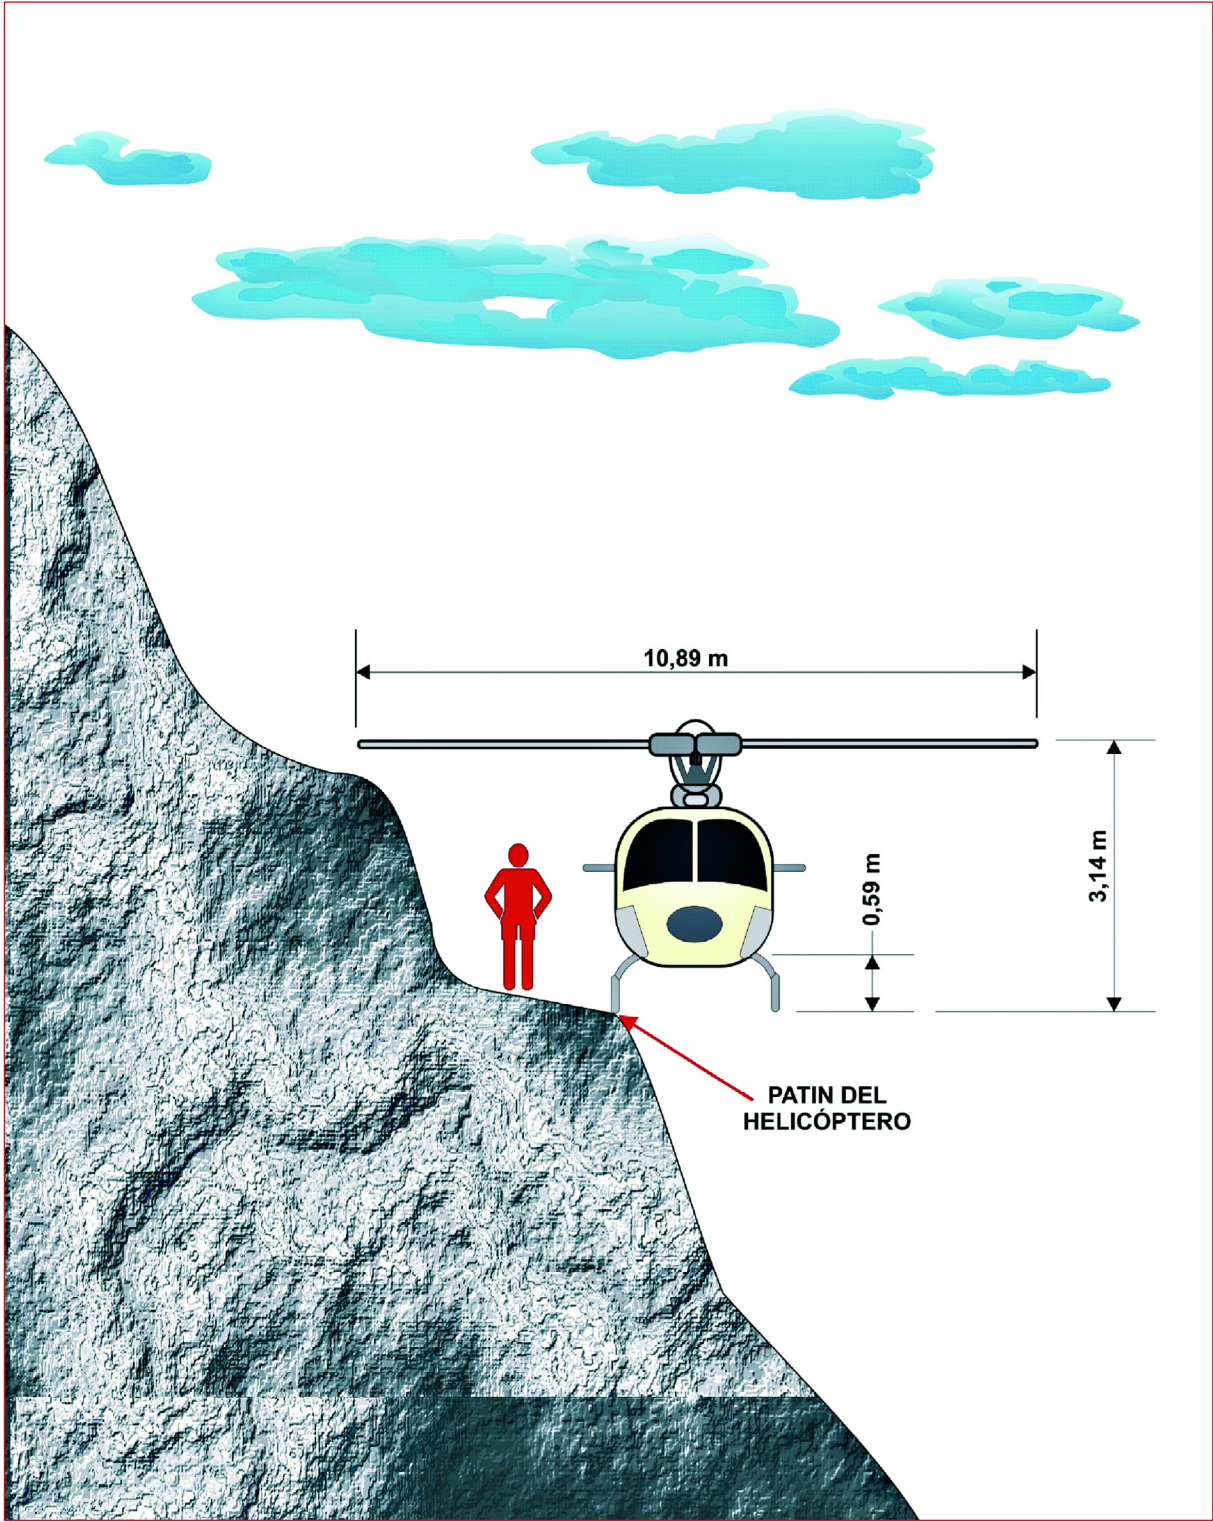
Zona del accidente

El desembarque del personal y del material correspondiente se realizó en un pequeño rellano casi horizontal (véase croquis en Apéndice A), de anchura inferior a dos metros, en una vereda empinada en la pared rocosa de gran pendiente por donde transcurre la vía del tren cremallera citado. El rellano está situado en la parte alta de la montaña, a unos 1.600/1.700 metros de altitud y a unos 200 metros del final del primer túnel de la vía del tren cremallera en dirección a Nuria.

El helicóptero apoyó ligeramente el esquí derecho en una zona horizontal de la ladera de unos 2 metros de anchura.

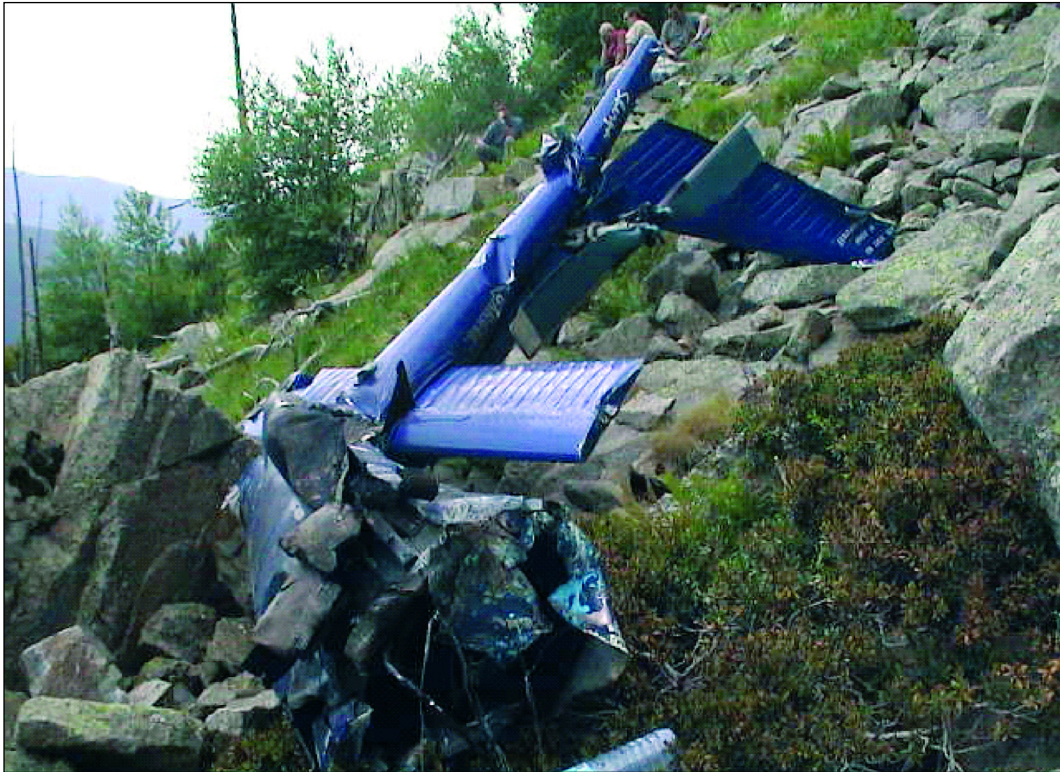
Figura 1. *Cono de cola*

algunas palas. Más abajo aparece una pala junto a la parte inferior del fuselaje del helicóptero y por último, muy próximo a la vía aparece el cono de cola con el rotor levemente dañado.

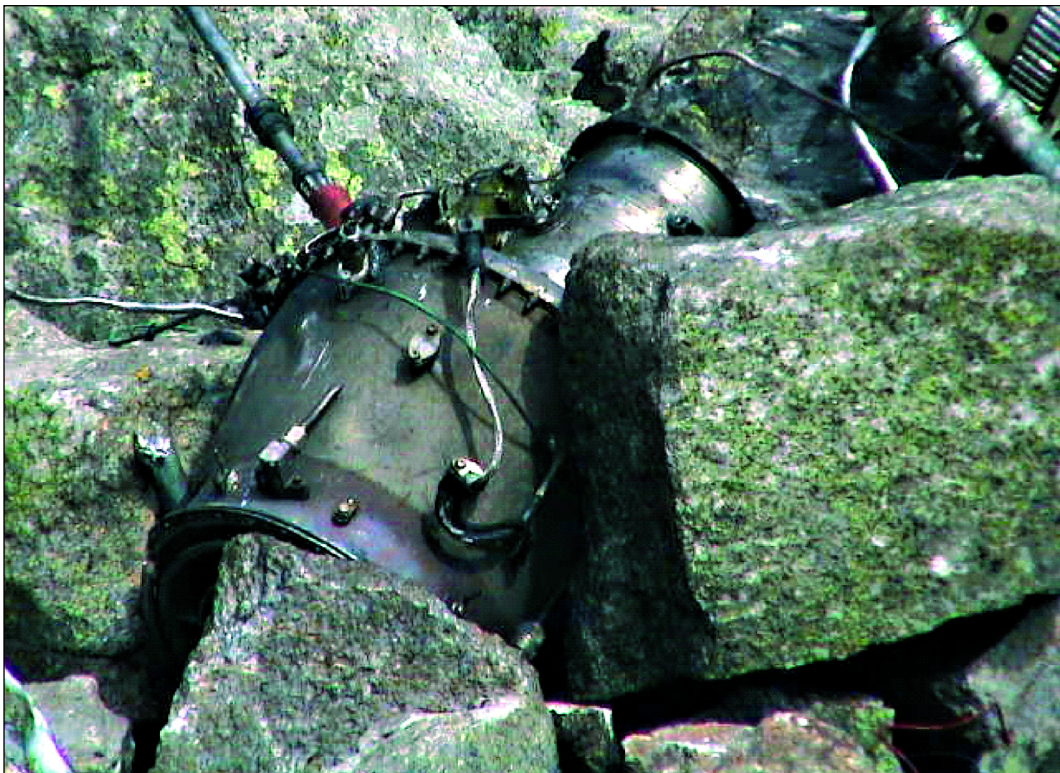
Figura 2. *Motor*

Como se ha indicado anteriormente, tras el accidente se produjo un incendio, en el que ardió parte del fuselaje, el motor y el rotor principal. El fuego se extendió ardiendo la vegetación de monte existente, compuesta básicamente de matorrales y zarzas, en una extensión de unos 200 m desde el punto de impacto.

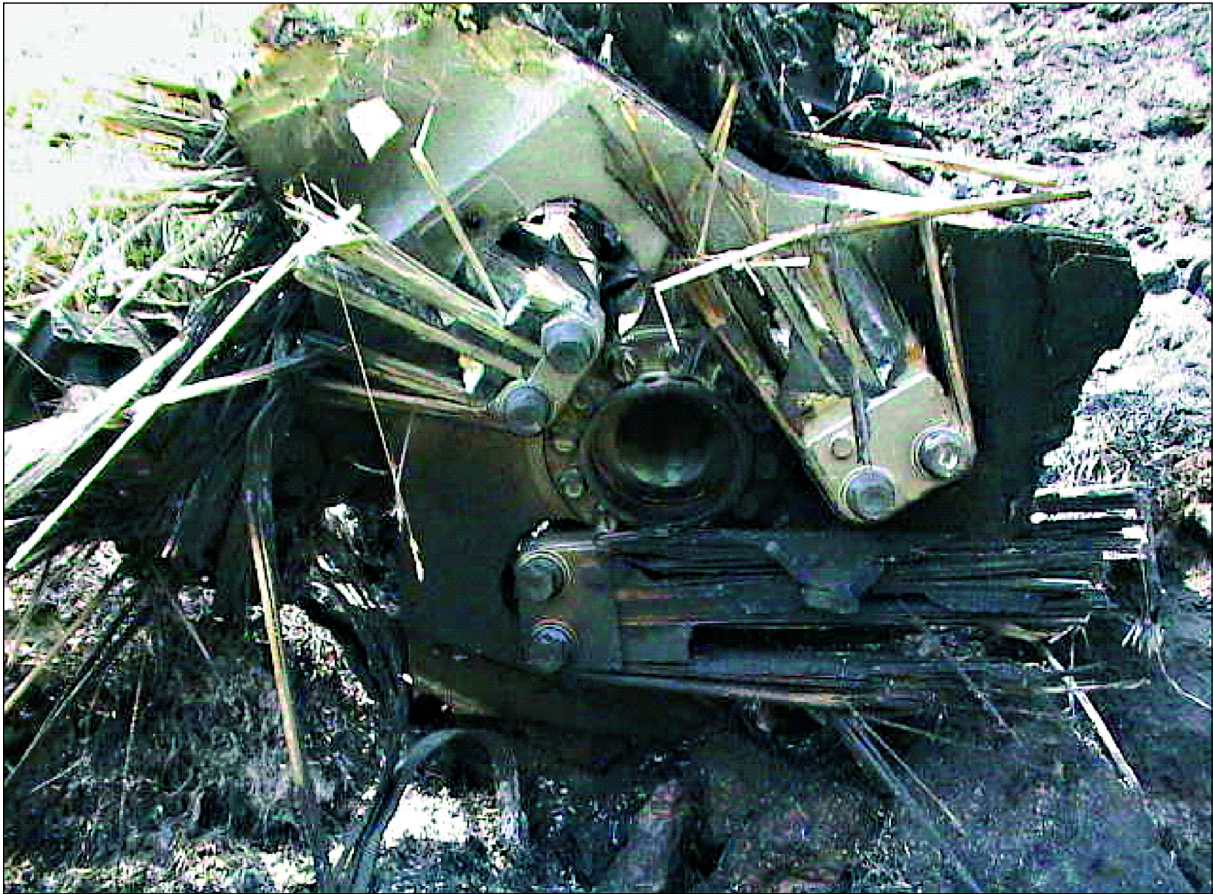
Figura 3. *Cabeza del rotor principal*

Al observar los restos se aprecia que la puerta delantera derecha aparece en la zona más alta. A su derecha, a 10 metros en sentido descendente, está el rotor principal y
