**RESUMEN DE DATOS**

Fecha y hora	<b>21 de julio de 2001; 20:20 horas</b>
Lugar	<b>Aeropuerto de Cuatro Vientos</b>

Matrícula	<b>EC-DBH</b>
Tipo y modelo	<b>PIPER PA-28-140</b>

Tipo de operación	<b>Aviación general – Instrucción – Solo</b>
Fase del vuelo	<b>Aterrizaje – Recorrido de aterrizaje</b>

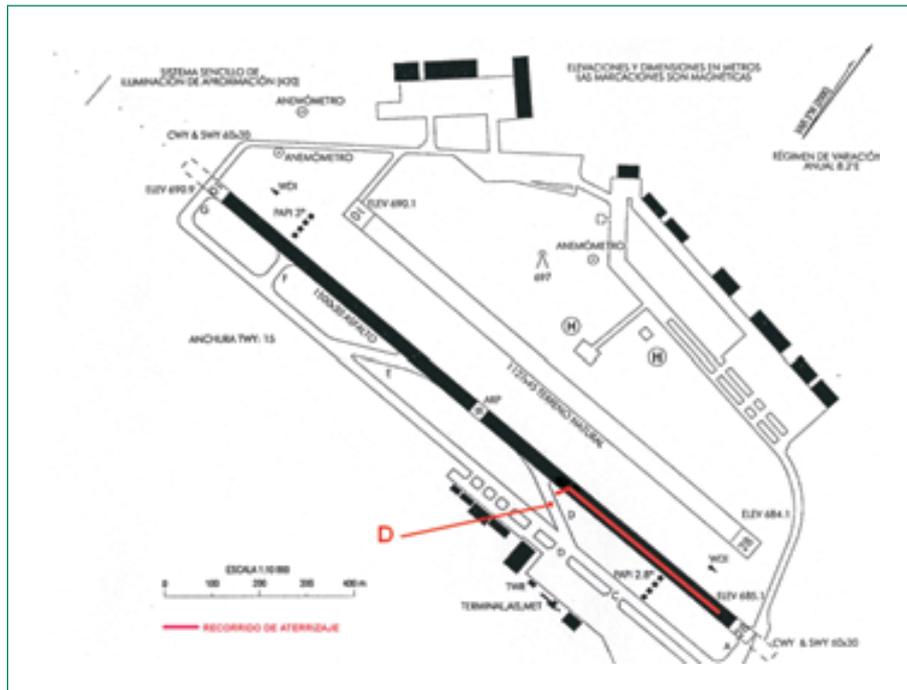
La salida rápida que utilizó el piloto es la destinada para abandonar la pista cuando se aterriza por la cabecera 10 y, por tanto, cuando es usada como salida de la cabecera 28 se convierte en un giro muy cerrado.

La distancia medida desde el umbral de la cabecera 28 a la salida rápida D es de 550 m.
