Fecha y hora	Domingo, 23 de julio de 2001; 10:10 horas
Lugar	Aeropuerto de Salamanca (Salamanca)

Matrícula	EC-COX
Tipo y modelo	BEECHCRAFT F-33A

Aeronave	Motor con daños importantes
Otros daños	Ninguno

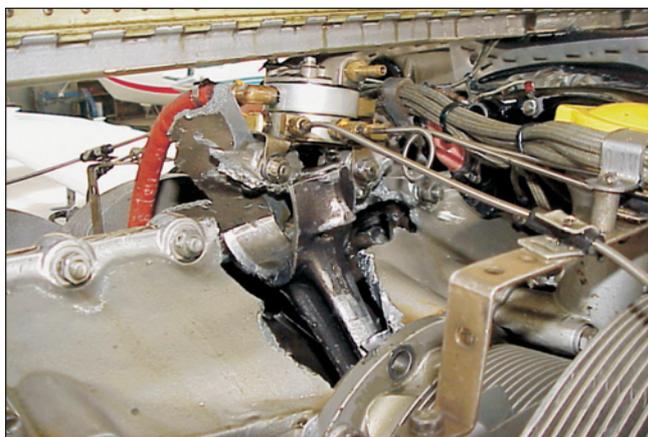
En un reconocimiento externo de la aeronave tras el incidente se pudo observar que el motor presentaba un orificio que afectaba a los dos semi-cárteres y por él se descubría la cabeza de la biela del cilindro número 4. El motor IO-520-BA dispone de seis cilindros.

Se procedió a un desmontaje del motor. En esa tarea se comprobó que las bielas de los cilindros números 3 y 4 habían perdido cada una su sombrerete, lo que produjo que se movieran descontroladas y golpearan en otros elementos del motor. El cigüeñal sufrió diferentes impactos en los contrapesos de la zona alineada con los cilindros centrales (3 y 4). El árbol de levas aparecía ligeramente doblado.

En la posterior revisión del motor, éste presentó distintos daños en sus componentes internos y un orificio en la zona superior de unión de ambos semicárteres, por la que el aceite tuvo salida al exterior.

Las piezas afectadas han permitido delimitar la zona del motor donde se desencadenó el fallo: las cabezas de las bielas de los cilindros 3 y 4 y uno de los contrapesos del cigüeñal. Estos datos sugieren que los problemas aparecieron por la rotura de alguno de los pernos de unión de la biela al cigüeñal o, tal vez, por la falta de engrase de alguno de los casquillos de la cabeza de las bielas citadas anteriormente. La investigación realizada no ha podido determinar con precisión cuál de estas posibilidades ha estado presente en el origen del fallo.
