**RESUMEN DE DATOS**

Fecha y hora	<b>Miércoles, 8 de agosto de 2001; 9:30 horas</b>
Lugar	<b>Fuentesaúco de Fuentidueña (Segovia)</b>

Matrícula	<b>EC-FJG</b>
Tipo y modelo	<b>PIPER PA-36-300</b>

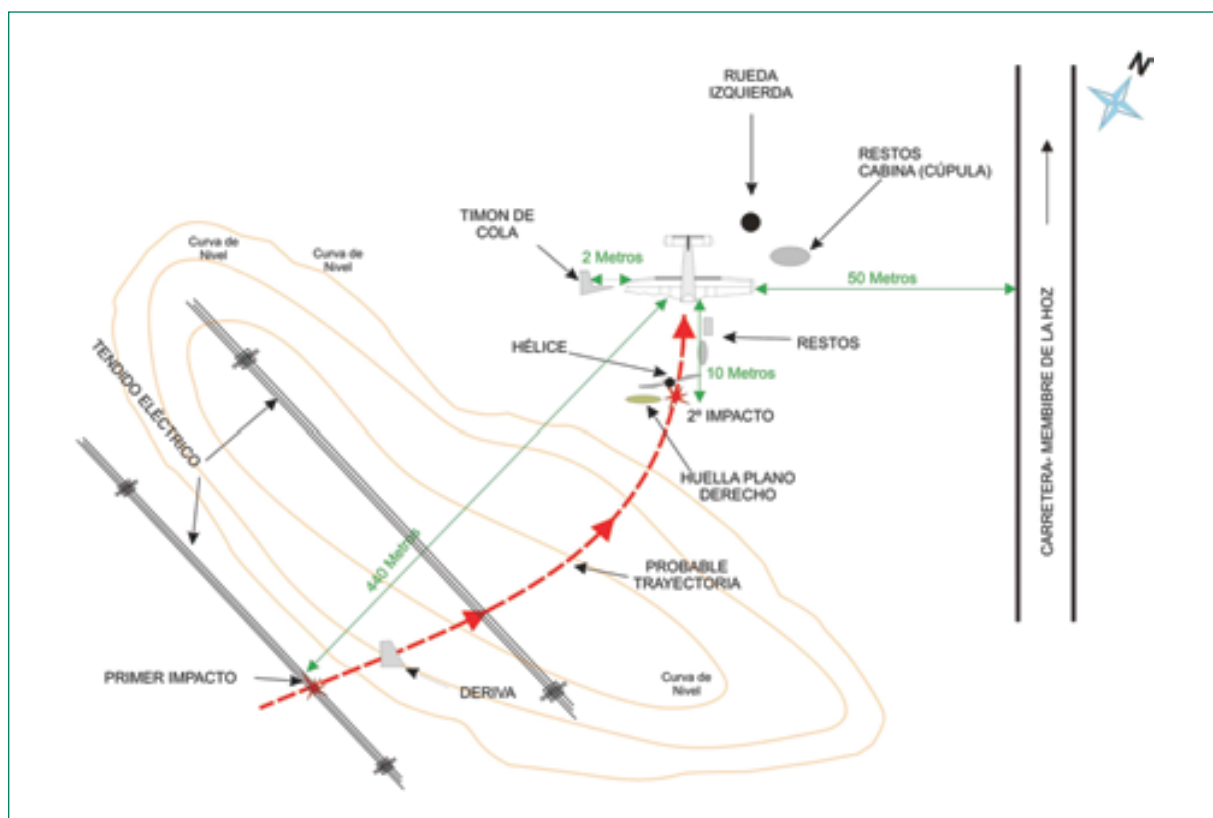
En la que pretendía ser la última pasada de tratamiento, con la tolva prácticamente vacía, la aeronave impactó con los dos hilos inferiores del tendido eléctrico de tres hilos que bordea la finca tratada. Estos impactos se produjeron en algún punto intermedio del cable protector que discurre desde la cabina hasta el extremo superior del estabilizador vertical (deriva).

Debido al impacto con la línea eléctrica fue arrancada la deriva y el timón de dirección, si bien este último quedó unido a la aeronave por medio de los cables de mando. Los hilos quedaron entrelazados y deshilachados, pero permanecieron en su posición sin romperse completamente.

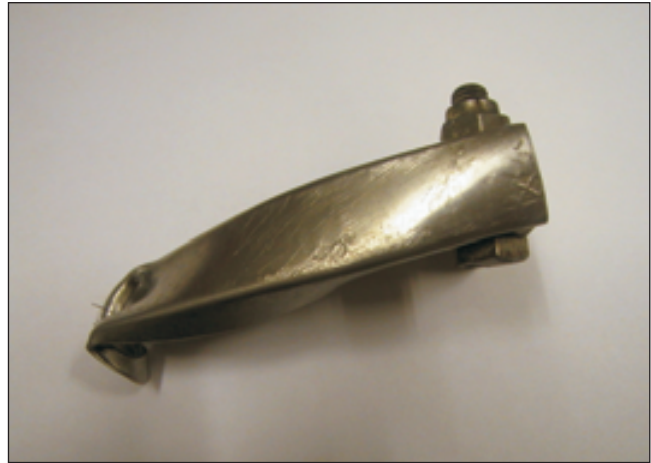
c) La curvatura del cable desviacables aumentó de manera que llegó a interferir con el borde de ataque de la deriva en un punto situado medio metro por debajo de la sujeción del cable-deriva.

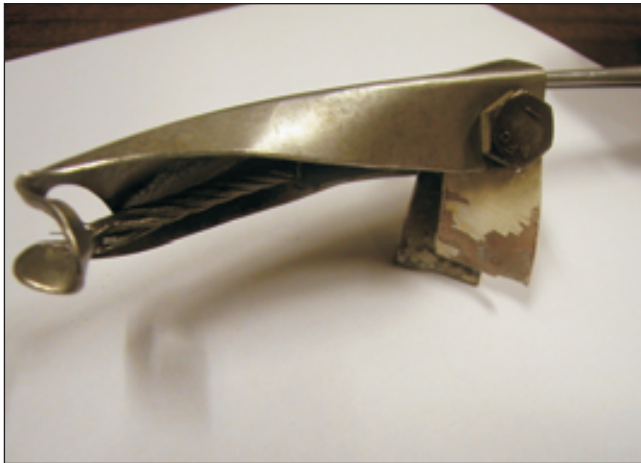
d) La chapa del extremo del cable desviacables se deformó de forma coherente con la deformación que mostraba el borde de ataque de la deriva. La unión chapa-deriva se rompió por torsión, de acuerdo también con las deformaciones anteriores.

e) Para producirse la interferencia del hilo eléctrico con la deriva se tuvo que romper el salvacables previamente, o bien se originó la rotura de alguna de las sujeciones de la base de la deriva al fuselaje, iniciándose así el desprendimiento del estabilizador vertical.

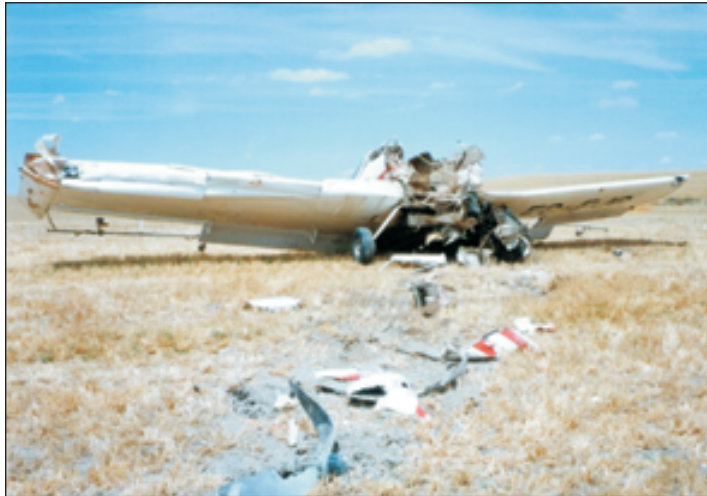
En consecuencia, la hipótesis más verosímil es que el primer hilo del tendido eléctrico deslizó a lo largo del cable desviacables y salió por encima del estabilizador vertical. La deriva y el timón de dirección permanecieron en su posición, pero es posible que el cable desviacables aumentase su curvatura por la presión ejercida por el cable de la línea, llegando a deformarse la chapa del extremo de unión a la deriva y dañando la fijación de la deriva al fuselaje.

El impacto del segundo hilo eléctrico debió terminar por romper la sujeción de la deriva al fuselaje, provocó el corte del desviacables en el extremo próximo a la deriva y permitió que el propio cable cable eléctrico arrastrara por el borde de ataque del estabilizador vertical hasta que acabó encajándose en su parte superior, desprendiéndolo finalmente del fuselaje.

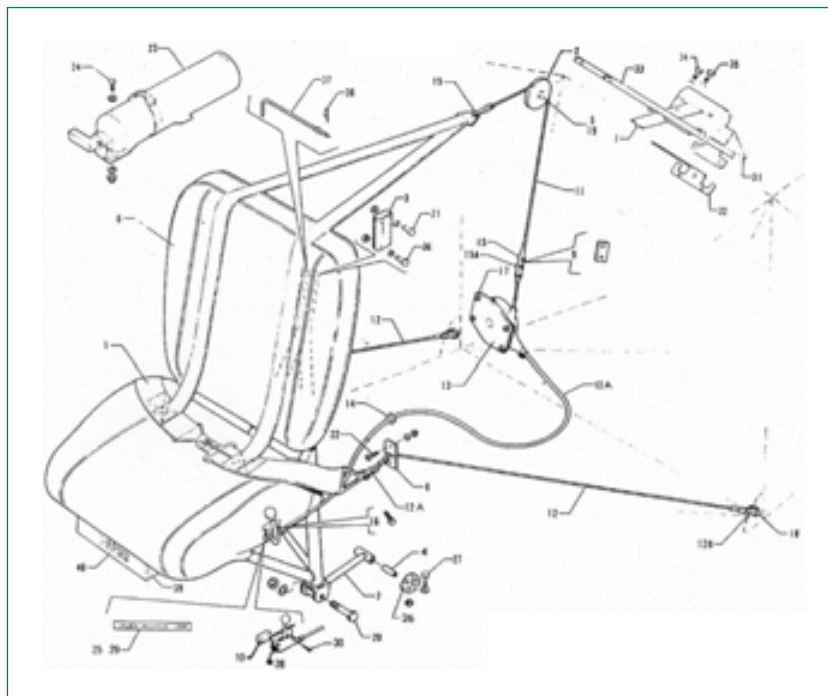
El conjunto completo del cinturón de seguridad (ver croquis) está formado por los siguientes elementos:

- Bandas de cintura, las cuales están divididas en dos partes que se unen entre sí mediante un cierre, y que a su vez van fijadas a la estructura de la aeronave. A las bandas de cintura del cinturón de seguridad van cosidas, una en cada parte del cinturón, dos bandas de pecho, que forman la parte inferior de las bandas de hombros.

- La parte superior del arnés está formada por una única correa, que lleva sus dos extremos unidos a cada una de las bandas de hombros inferiores a través de sendos herrajes que, además, sirven para ajustar la longitud de la banda. En su parte superior pasa a través de la hebilla de unión con el cable tensor, de manera que al doblarse alrededor de ésta, forma las dos semibandas superiores de pecho. La correa está montada y cosida sobre sí misma en la zona próxima a la hebilla.

Este último elemento (semibandas superiores del conjunto del cinturón de seguridad) que fue el que se rompió en el impacto con el terreno, no pudo ser recuperado, aunque sí se encontraron el resto de los elementos que forman el cinturón, es decir, la parte inferior del cinturón de seguridad, por lo que se disponía de la parte inferior de las bandas de hombros. No se encontraron marcas de identificación o referencias sobre estos elementos del arnés recuperados.

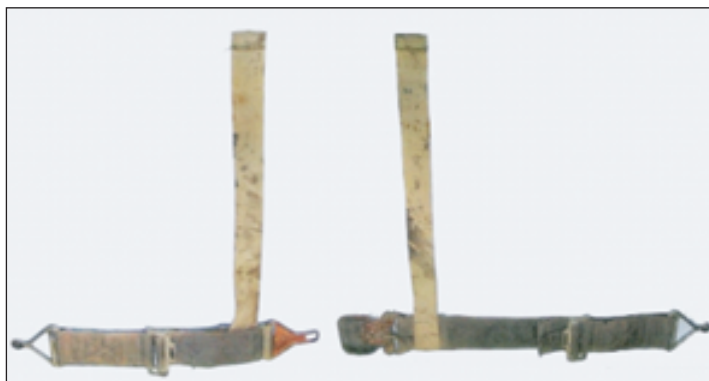
En la unión de las bandas de pecho con las bandas de cintura se observa que dicha unión ha sido realizada con un cosido manual. También se observa una decoloración importante en las bandas de pecho inferiores si, una vez descosidas de las bandas de cintura, se comparan las zonas que han estado expuestas a la luz solar con las que no lo han estado. Esta decoloración sugiere un deterioro de la banda de hombros causada por la radiación ultravioleta, aunque es muy difícil su cuantificación basándose únicamente en este hecho.

En este sentido, hay que tener en cuenta que los cinturones de seguridad, además de a los agentes atmosféricos, se encuentran expuestos a la acción de las sustancias químicas presentes en los productos de tratamiento utilizados, los cuales pueden afectar a sus características sin modificar sustancialmente su apariencia.

**REC 04/04.** Debido a que el cinturón de seguridad se encontraba degradado y aún estaba en servicio de acuerdo con su plan de mantenimiento «on condition», se recomienda a la Autoridad Aeronáutica de certificación de tipo, Federal Aviation Administration (FAA) de los Estados Unidos de América, que requiera al fabricante de la aeronave, Piper Company, que establezca nuevos criterios de mantenimiento de los cinturones de seguridad de las aeronaves de este tipo, llegando incluso a limitar la vida en servicio de éstos si es preciso.

**REC 05/04.** Ante la posibilidad de que los cinturones de seguridad de parte de la flota de aeronaves dedicadas a trabajos agrícolas en España se encuentren en condiciones de degradación similares a los de esta aeronave, se recomienda a la Dirección General de Aviación Civil que lleve a cabo una evaluación que le permita conocer el estado de los cinturones de seguridad instalados en estas aeronaves y, en función de los resultados, establecer, si fuese necesario medidas tendentes a garantizar que se mantienen en condiciones de servicio.
