INFORME TÉCNICO A-047/2001

Accidente ocurrido
el día 28 de agosto de
2001 a la aeronave Piper
PA 36-300, matrícula
EC-HKV, en el Término
Municipal de Puebla
del Río (Sevilla)

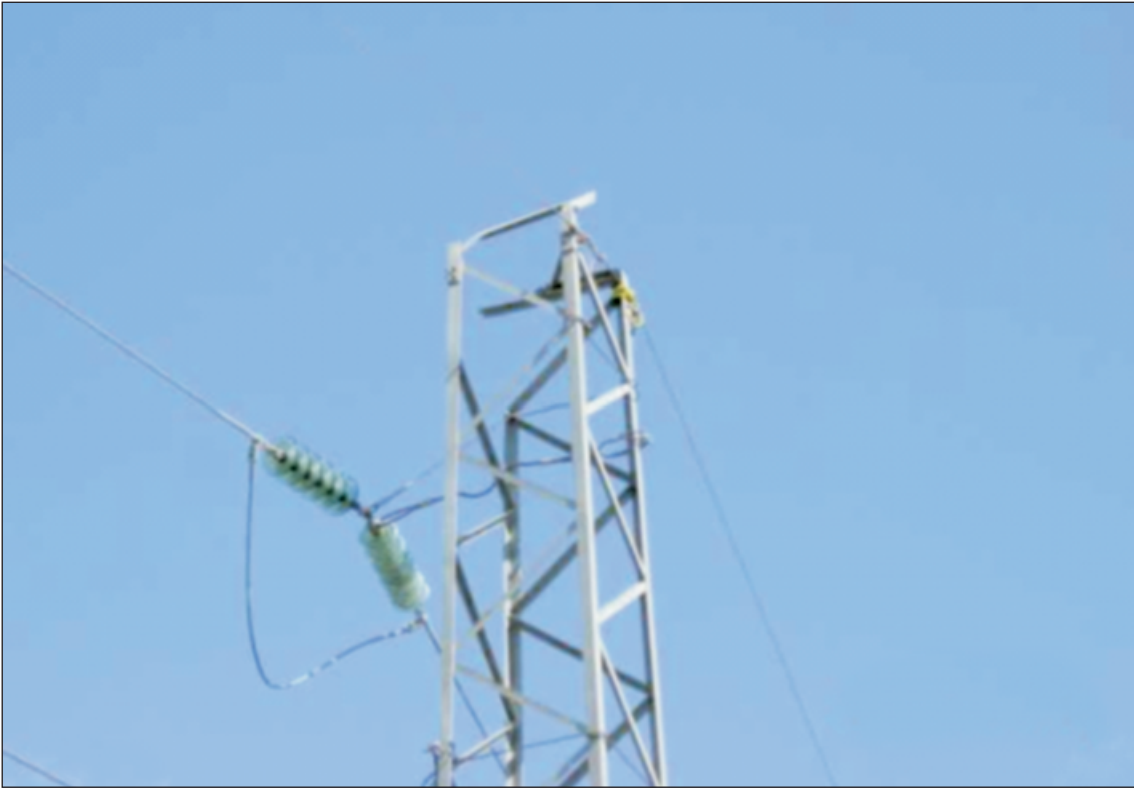
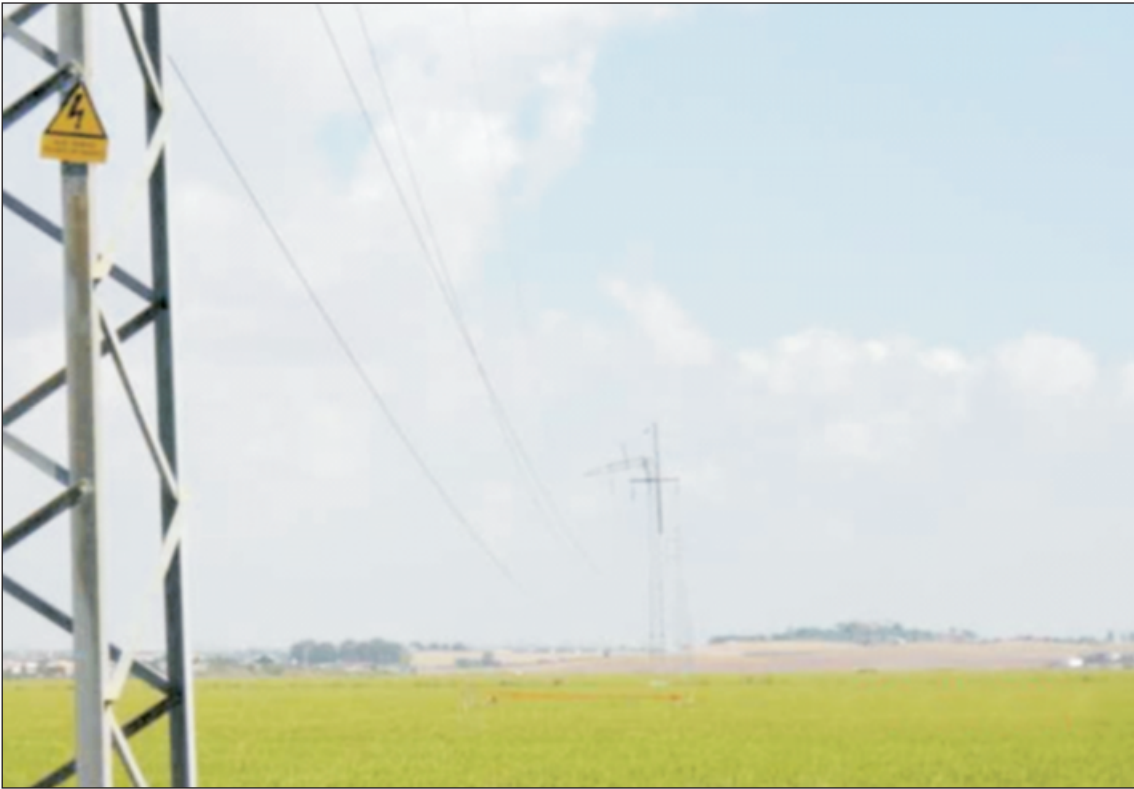
Se produjo la rotura de uno de los cables de conducción de energía eléctrica con los que chocó la aeronave. Sufrieron daños también las dos torres metálicas que constituían los apoyos más cercanos al punto de impacto con los cables eléctricos.

Vistas de los apoyos partidos de la línea eléctrica

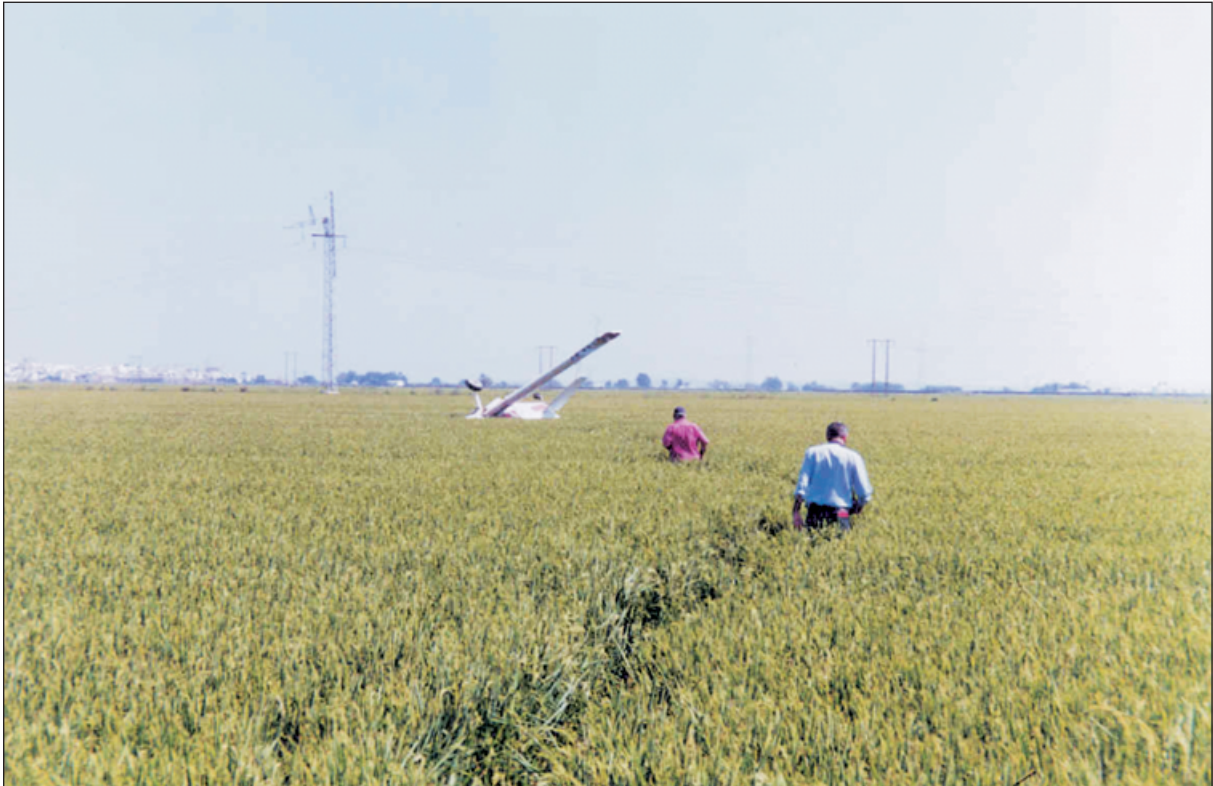
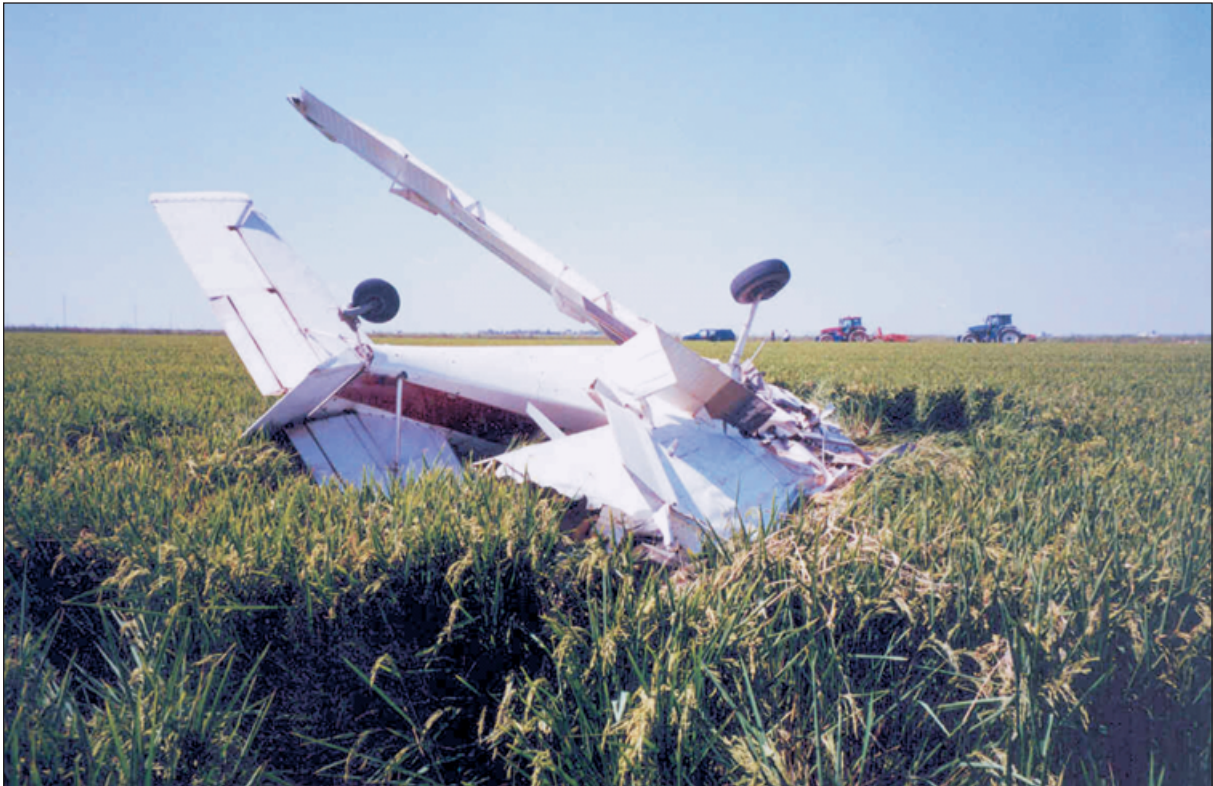
La aeronave impactó con el plano derecho y el morro sobre un terreno sembrado de arroz e inundado, quedando con el plano izquierdo hacia arriba, el plano derecho doblado hacia atrás y el morro girado hacia la cola.

Vistas de los restos de la aeronave
