INFORME TÉCNICO A-049/2001

Accidente ocurrido el día
29 de agosto de 2001
a la aeronave marca
Rolladen, modelo LS 3A,
matrícula F-CESK, en el
Pasaje San Salvador
de Santa Cruz de Serós
(Huesca)

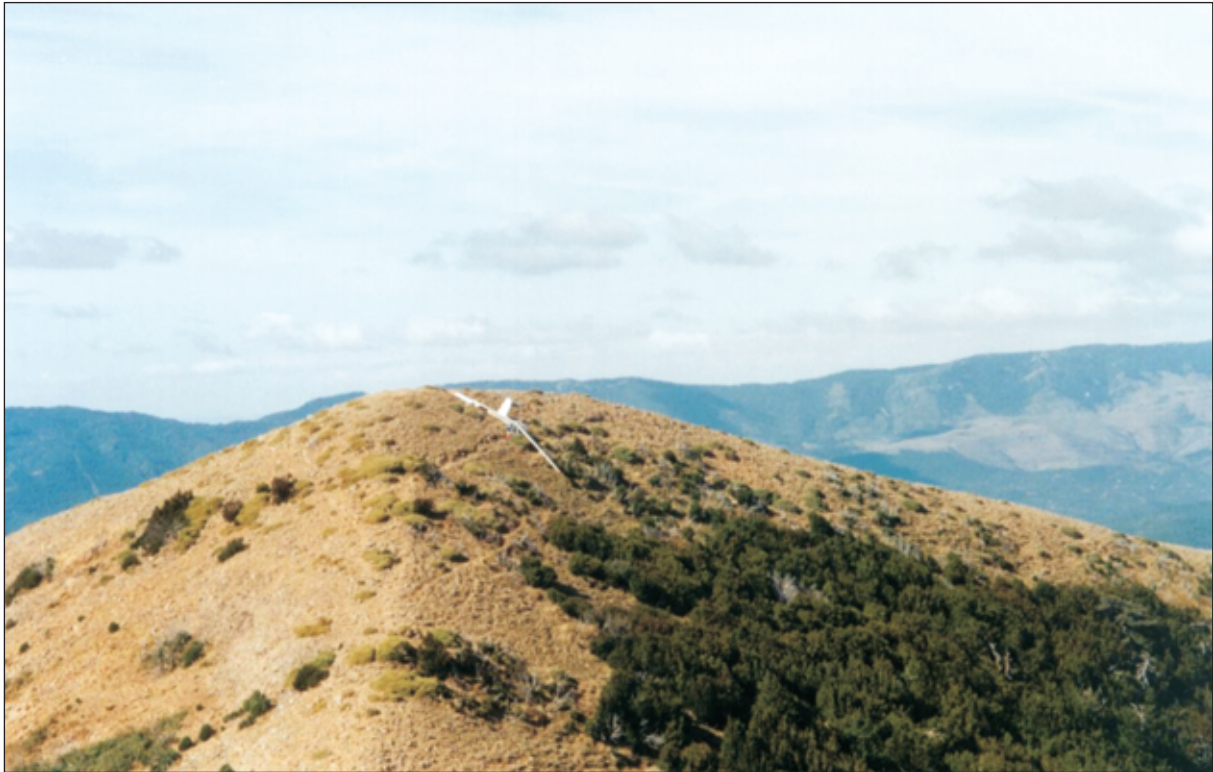
Foto 1. *Panorámica del lugar del accidente*

Los restos de la aeronave se encontraron agrupados en el lugar del accidente, situado en la cima de una montaña, no muy alta, de las existentes en el lugar, de pendiente suave (fotos en Apéndice A).

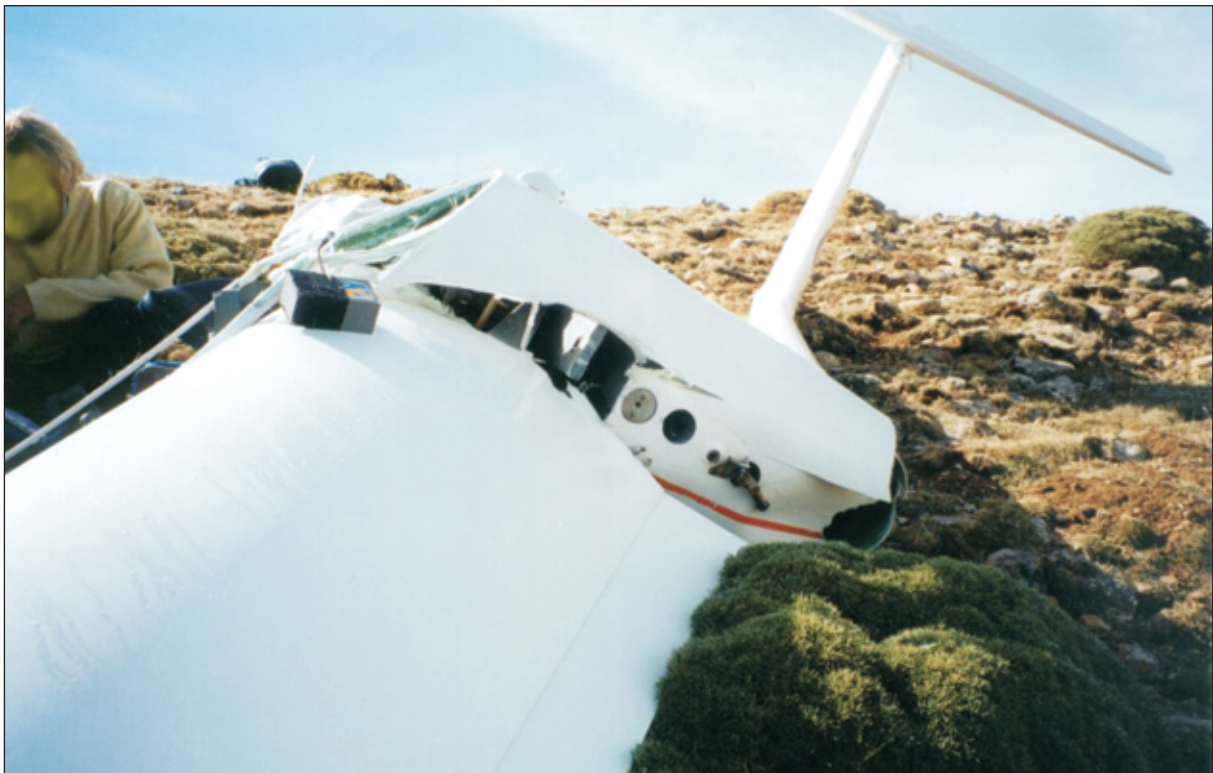
Foto 2. *Vista lateral izquierda de los restos de la aeronave*

La incidencia de la proa durante el impacto no fue muy pronunciada y resultó ligeramente deformada hacia la izquierda. El morro resultó destruido con revestimientos separados y rotos al igual que la transparencia de la cúpula, pedales deformados y desplazados y marco de cúpula y largueros también deformados.

El ala estaba rota por su raíz a flexión y manteniendo básicamente su posición respecto al fuselaje. Además la semiala derecha se había roto y girado sobre su eje longitudinal (eje OY), de forma que el borde de salida era la parte más adelantada.

El fuselaje posterior había roto por la cuaderna de apoyo del ala, sobre la que había girado 90° en sentido contrario a las agujas del reloj, arrastrando a la cola en este movimiento.

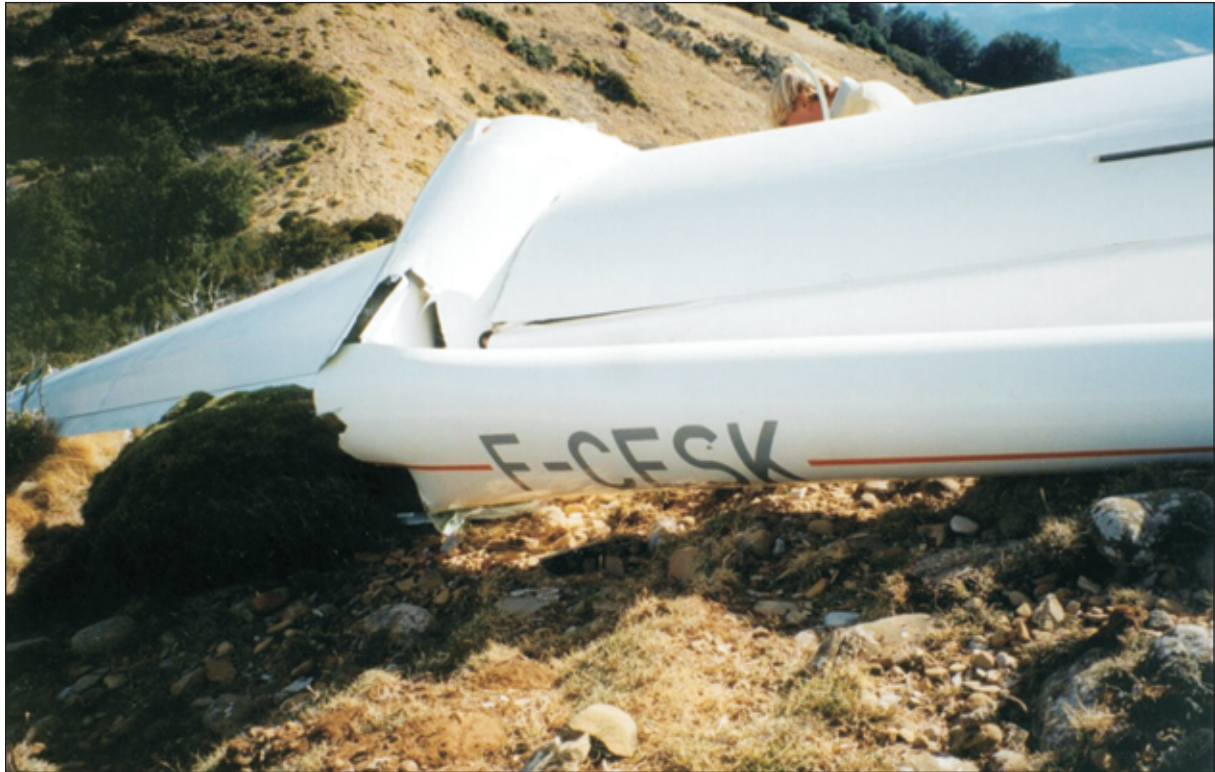
Foto 3. *Vista posterior de los restos de la aeronave*

- La pequeña incidencia en el impacto y la posición de los restos (ala exterior derecha girada 180° respecto a eje OY, fuselaje posterior roto y girado 90° sobre OZ, arrastrando la cola) indican que la aeronave estaba casi paralela al suelo en el momento del impacto y llevaba una componente importante de velocidad lateral hacia la derecha.
