INFORME TÉCNICO A-050/2001

Accidente ocurrido
el día 8 de septiembre
de 2001, a la aeronave
PIPER PA-25-150,
matrícula EC-ASA, en
San Quirce del Vallés
(Barcelona)

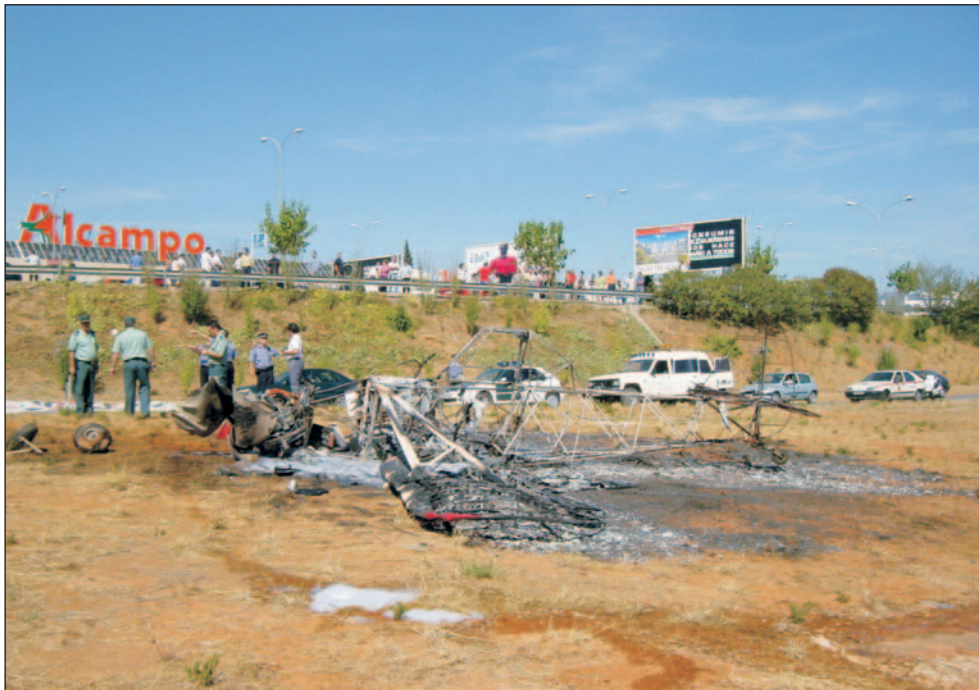
La Foto 1 corresponde a la zona donde se produjo la toma de emergencia y al estado en que quedó la aeronave.

Foto 1. Vista general de los restos

La aeronave resultó totalmente destruida como consecuencia de la violencia de la toma de emergencia y del posterior incendio.

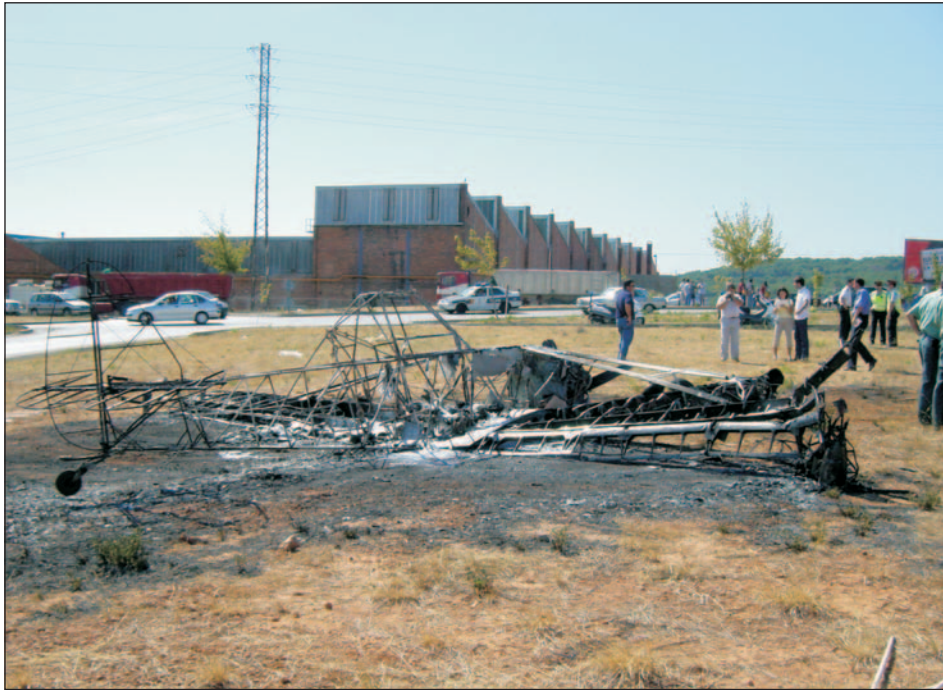
Los restos de la aeronave, como puede apreciarse en la fotografía adjunta (Foto 2), quedaron agrupados.

La estructura de la aeronave mantuvo su integridad y los únicos elementos desprendidos de la misma fueron las dos patas del tren de aterrizaje principal, como consecuencia del fallo de su unión al fuselaje. El patín de cola y su estructura soporte apenas sufrieron otros daños distintos de los producidos por el fuego.

Foto 2. Vista general de los restos

No se observaron daños sobre el terreno que evidenciaran un impacto violento y destacaba claramente el efecto del fuego en la zona, muy limitada, que ocupaban de restos. El incendio afectó prácticamente a toda la estructura consumiendo el revestimiento exterior y los elementos interiores no metálicos.

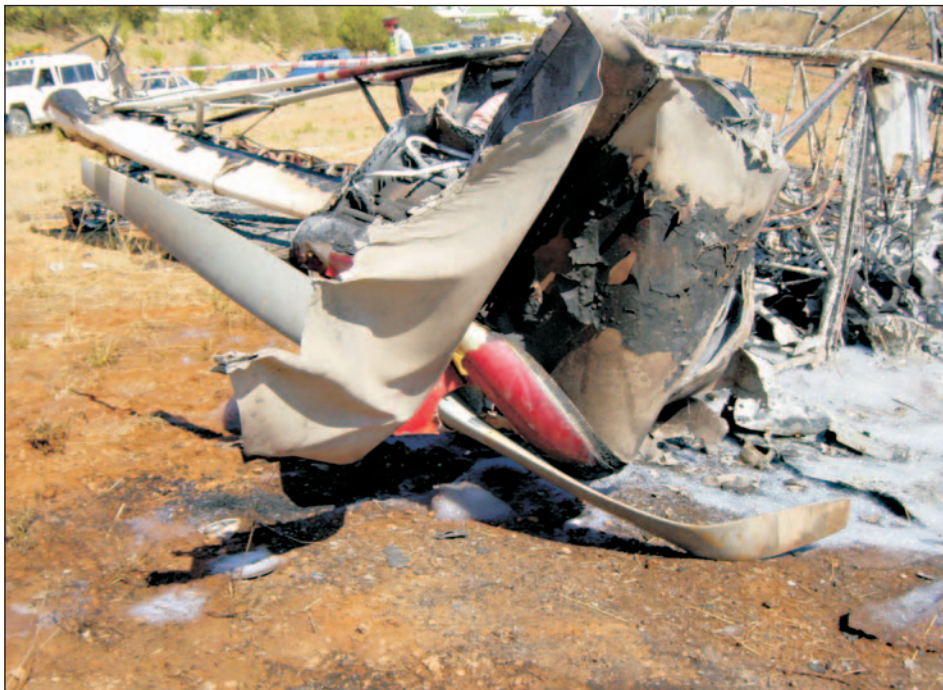
En cuanto al grupo motopropulsor se refiere, resultó deformada una sola pala de la hélice (véase Foto 3), en una configuración que corresponde a motor parado o con escasa potencia aplicada, sin roturas de buje, eje o bancada del motor.

Foto 3. Disposición en la que quedó la hélice

Las huellas encontradas en el terreno, la distribución de los restos, la deformación de una de las palas de la hélice y los daños sufridos por la estructura de la aeronave, indican que ésta entró en contacto con el terreno con el motor parado o suministrando muy poca potencia (a ralentí), en actitud de picado y con escasa energía cinética (baja velocidad). Es probable que el piloto, aterrizando en una zona de dimensiones relativamente limitadas y con una capacidad reducida para controlar la aeronave, cortara el motor poco antes de la toma y, en consecuencia, la aeronave picara sin dejarle opción para corregir esta actitud antes de llegar al suelo.

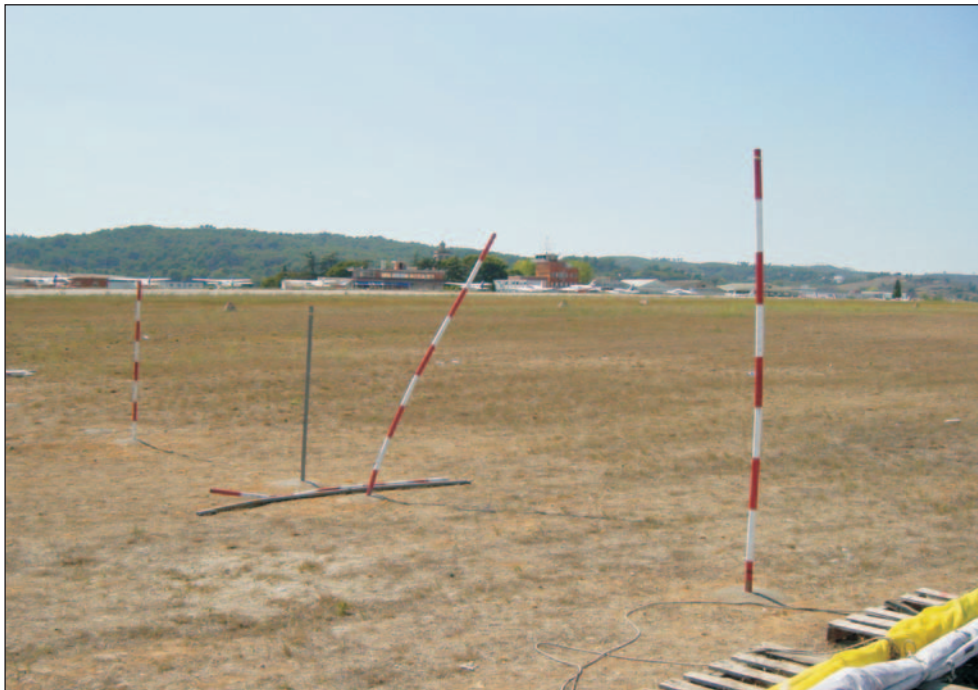
Foto 4. Pértigas para el enganche de los carteles

En la fotografía adjunta (Foto 4) puede verse la disposición de las pértigas tal como estaban colocadas, una al lado de otra y a diferentes alturas, en el Aeropuerto de Sabadell en el presente caso.

Se considera que la proximidad y diferente altura de la pértiga de al lado contribuyeron a que se enganchara el segundo cartel con la punta del ala.

En el curso de la investigación de este accidente se ha establecido que la proximidad y diferentes alturas de las pértigas instaladas en la zona asignada para ello contribuyeron a que la aeronave enganchara de manera anormal dos carteles, produciendo esto una limitación drástica de sus características de vuelo.

REC 10/05. Se recomienda a la Dirección General de Aviación Civil que desarrolle una regulación específica sobre las operaciones de arrastre de cartel mediante la que se establezcan criterios homogéneos en todo lo relacionado con este tipo de operaciones y, en particular, en lo que se refiere a:

- La operación en sí.
- El material a utilizar en tierra y los requisitos técnicos que debe cumplir.
- Las características que deben tener las zonas en que se instala el material en tierra.
- Las condiciones en que debe instalarse este material en dichas zonas.
