RESUMEN DE DATOS

Fecha y hora	Sábado, 23 de septiembre de 2001; 18:15 horas¹
Lugar	Aeropuerto de Sabadell (Barcelona)

Matrícula	EC-EYV
Tipo y modelo	PIPER PA-34-220T

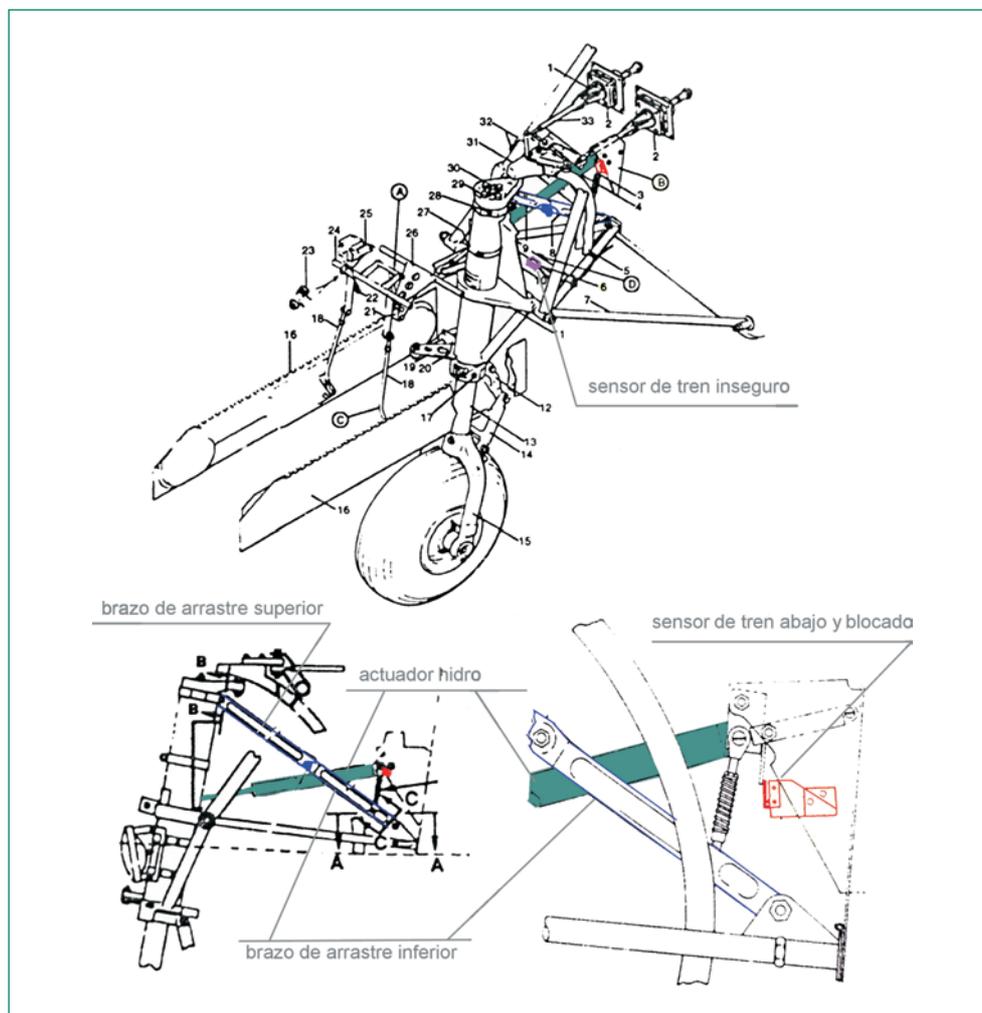
- **Tres luces verdes:** se iluminan cuando el *sensor de abajo y asegurado* de cada pata es presionado (véase figura 1) e indican que cada una de las patas del tren se encuentra desplegada y bloqueada en esa posición.

Figura 1. Tren de morro

La parada de la bomba viene determinada por la activación de los sensores, por lo que si alguno está mal reglado dará información de que la pata en la que esté instalado habrá llegado a su posición de extendido sin que lo haya hecho realmente.

Por lo tanto, la falta de bloqueo del tren de morro como consecuencia de un mal reglaje del *sensor de tren abajo y asegurado* de esta misma pata, se establece como una posible causa del incidente, aunque con la consideración de que desde el último reglaje hasta el vuelo del suceso habían transcurrido casi dos meses en los que el avión había volado un total de 48 horas, por lo que probablemente este fallo se hubiera manifestado en algún vuelo anterior.

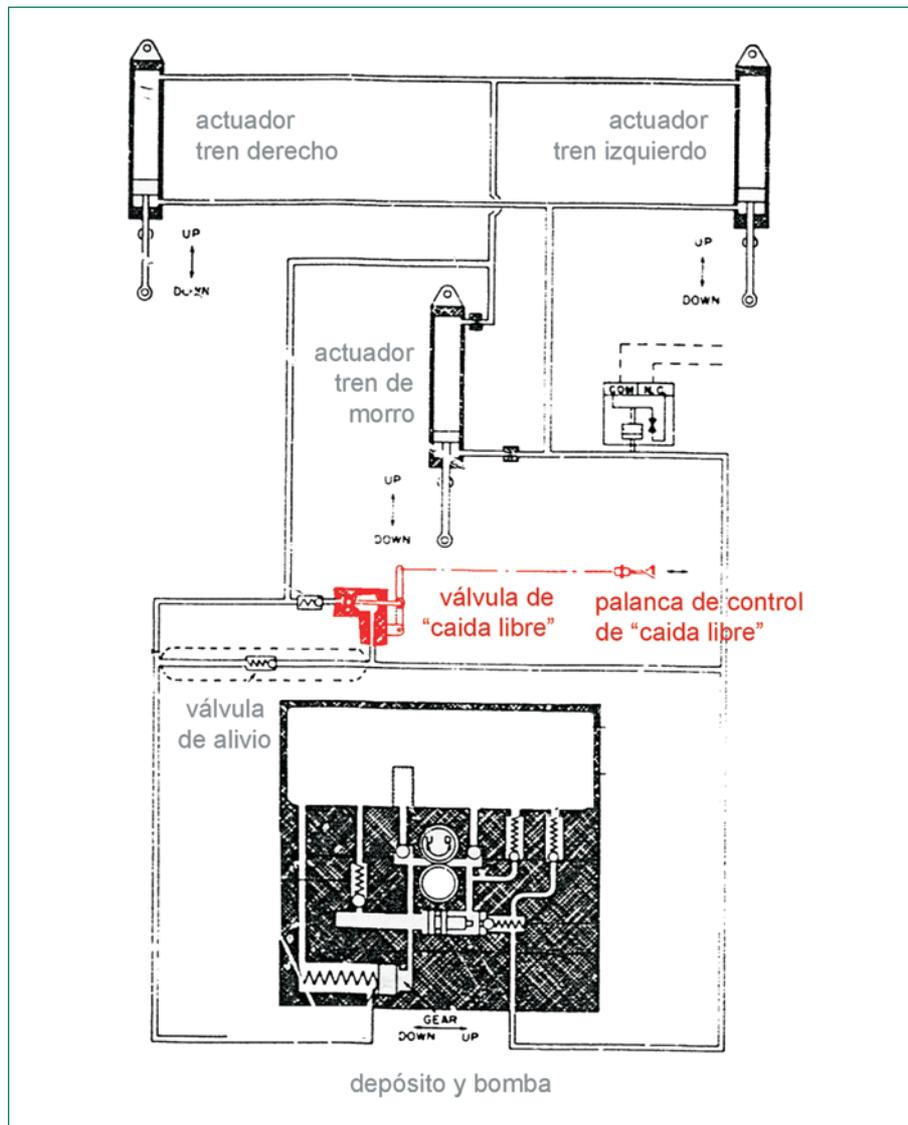
«Cuando sea necesario extender o retraer el tren manualmente, la palanca de válvula de caída libre debe sacarse por completo para prevenir la acumulación de presión innecesaria en los actuadores y en las líneas de hidráulico. Un fallo en la ejecución de estas instrucciones puede producir la acumulación de suficiente presión como para desbloquear el mecanismo de aseguramiento de tren abajo y colapsar el tren.»

De acuerdo con esto, cabe la posibilidad de que en la última inspección de 100 horas no se cumpliera con la precaución que establece el manual de mantenimiento, en cuanto a la operación con la palanca de *válvula de caída libre*, y en el vuelo del accidente el tren se retrajera como consecuencia de que el sistema mantuviera acumulada la presión de hidráulico suficiente para desbloquear el tren (Figura 2).

Figura 2. Válvula de «caída libre» en el sistema hidráulico
